**FICHA TÉCNICA DIAGNÓSTICO  
MANTENIMIENTO  
Proyecto Tasa de Seguridad**

| Municipio | Pueblorrico |
| Fecha diagnóstico | 27/08/2026 |

| Información Ubicación CCTV | PVV 12 La Piscina |

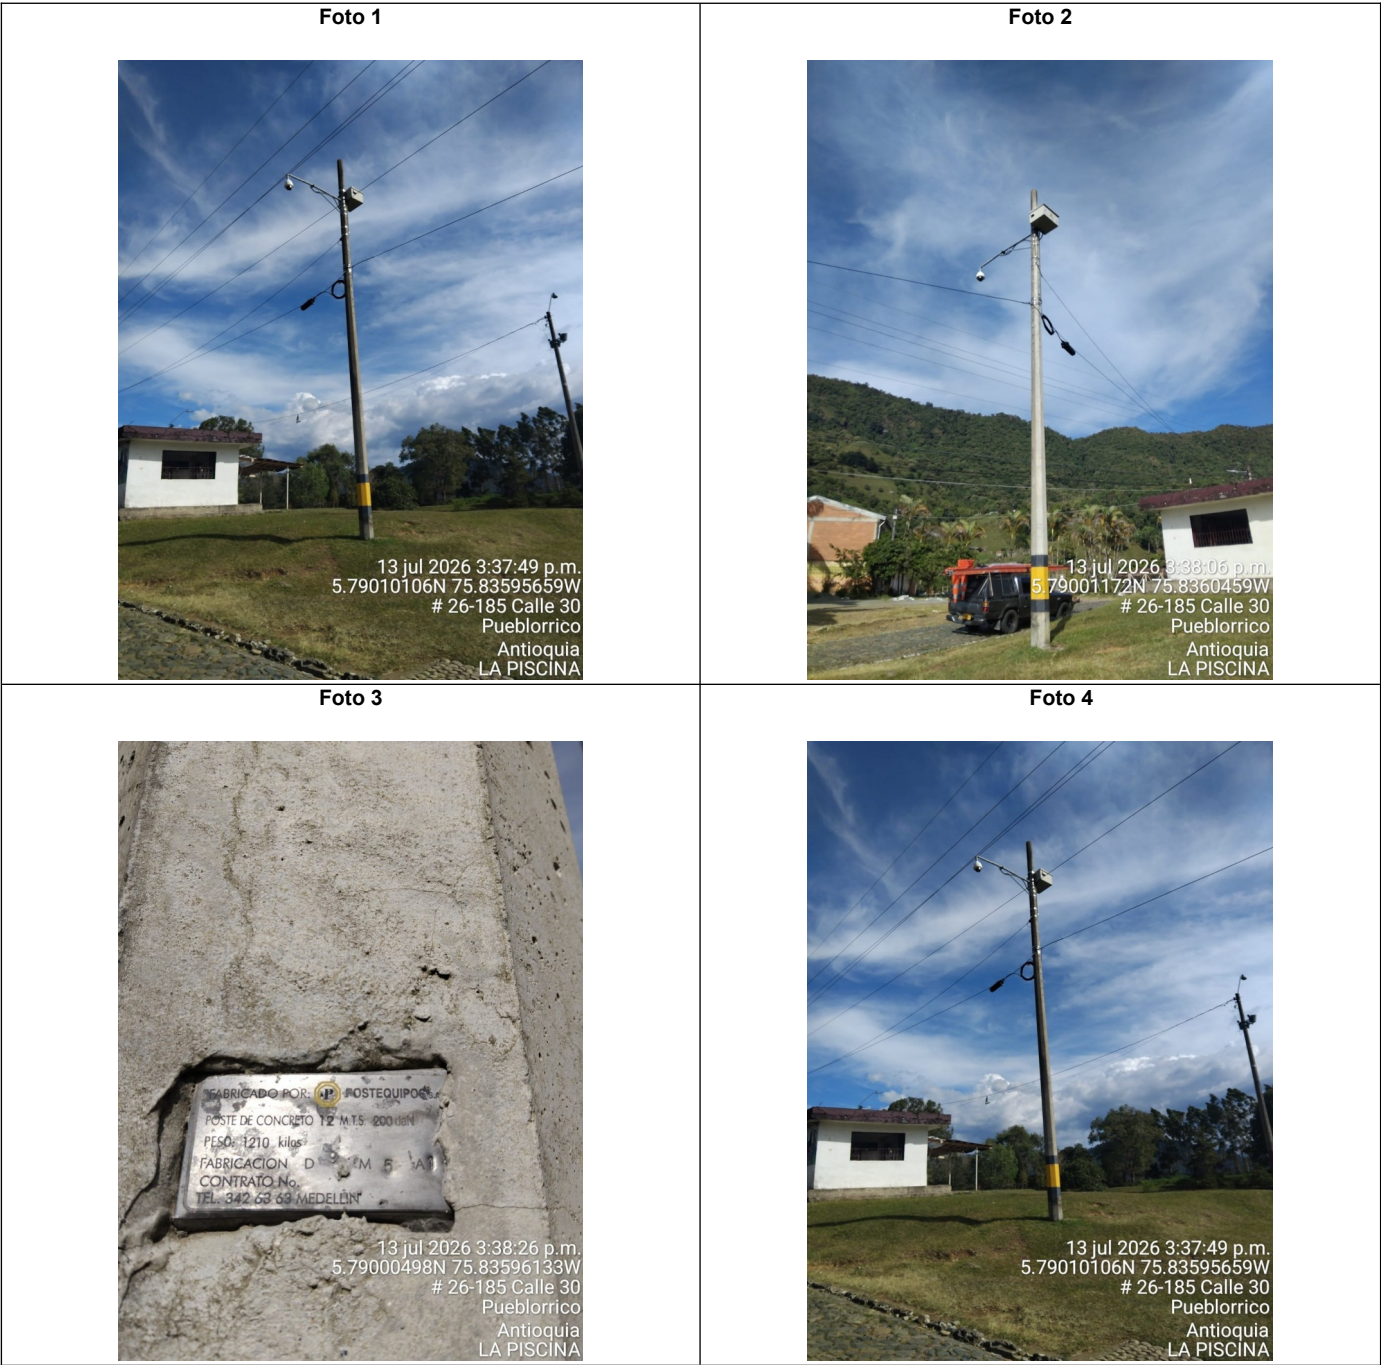
| ¿Requiere actualización de conexión? | NO |

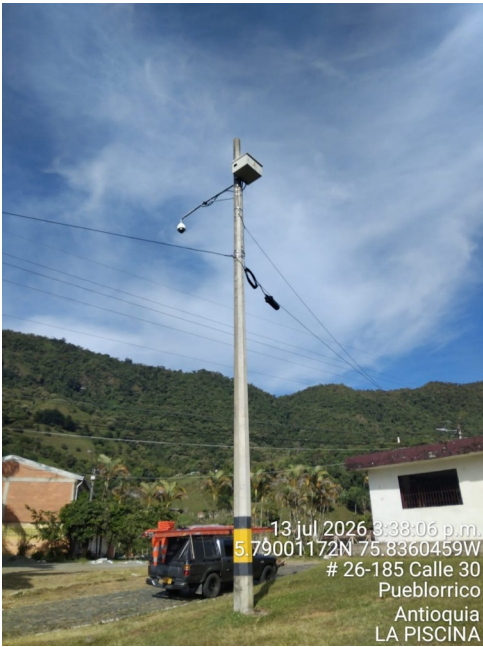
| Estado en el que se encuentra el anclaje: | BUENO |

| Requiere Cambio de anclaje: | NO |

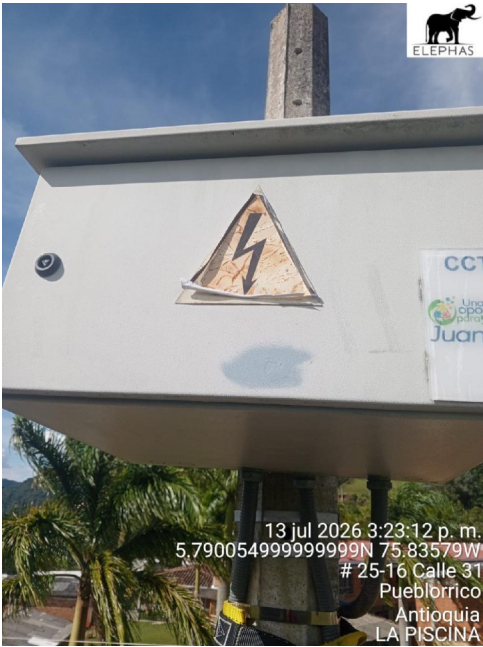
| Existe Gabinete Metálico: | BUENO |

| Requiere Kit de Ventilación Doble: | NO |

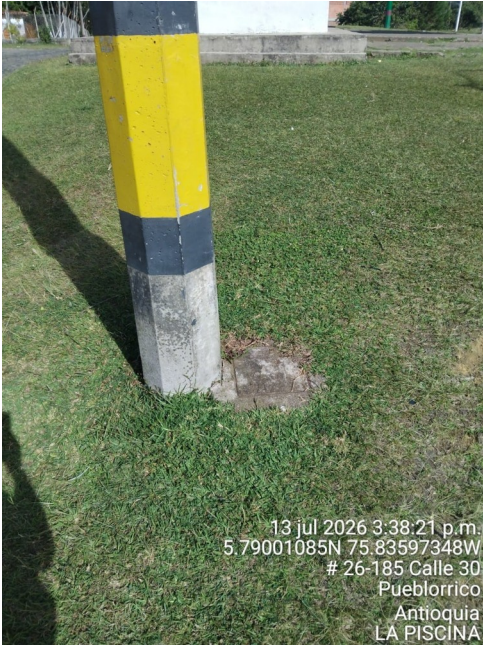
| Estado Caja 50x50: | BUENO |

| Requiere Infraestructura Subterránea: | NO |

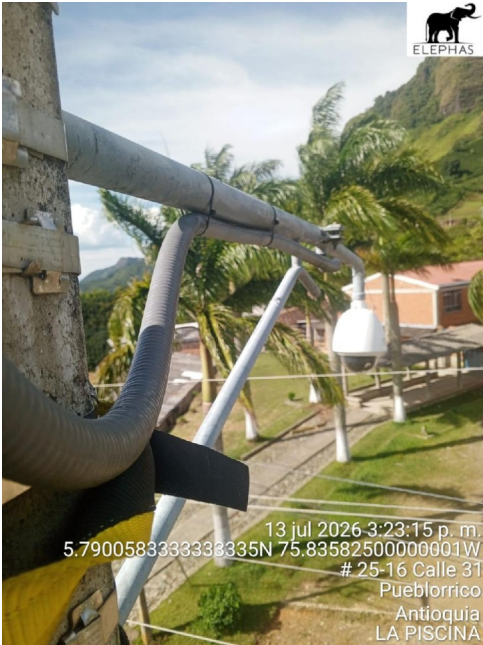
| Estado Brazo de Soporte: | BUENO |

| Requiere Brazo de Soporte: | NO |

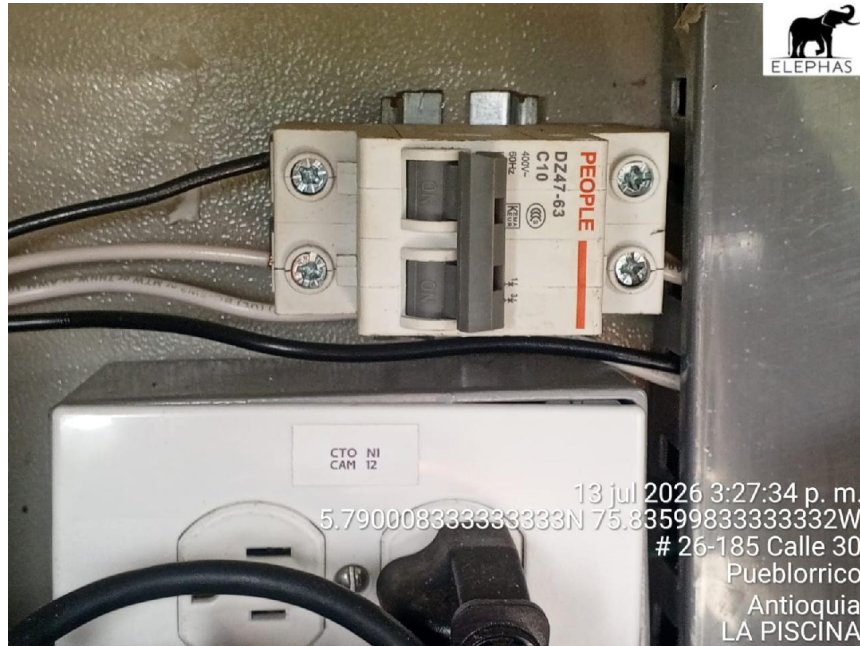
Foto Breaker

| Estado Breaker: | BUENO |

| Requiere Breaker: | NO |

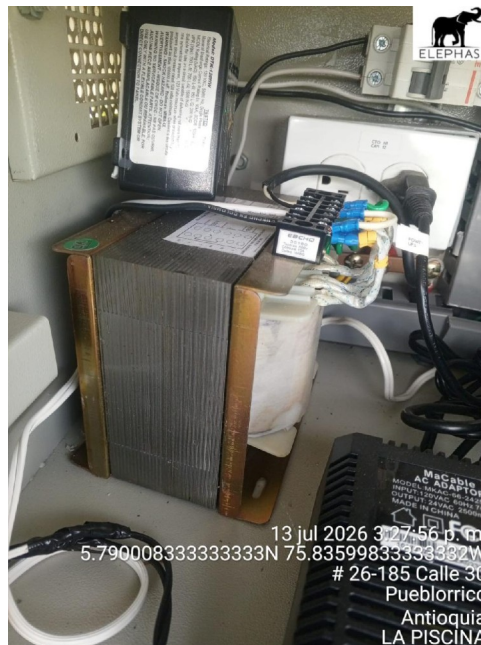
Foto Transformador Reductor

| Estado Transformador Reductor: | BUENO |

| Requiere Transformador Reductor: | NO |

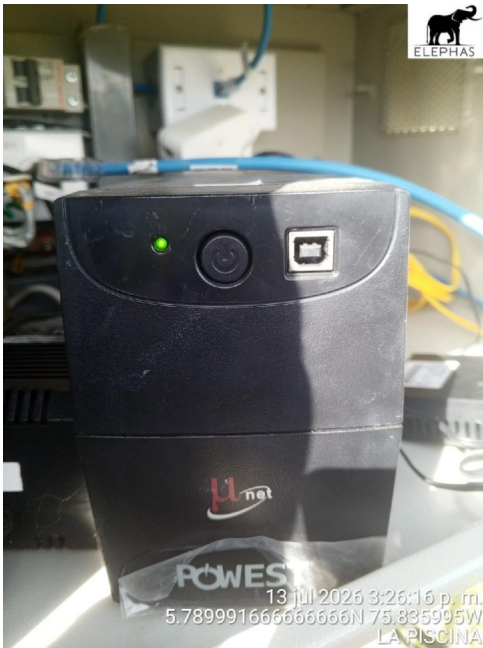
| Foto UPS | |

| Estado UPS: | REGULAR |
| Observaciones UPS: | El punto no cuenta con UPS, tiene un regulador de voltage |

| Requiere UPS: | SI |
| Tipo de UPS requerida: | UPS_1_5 |

| Ingrese observaciones generales y detalles identificados en el proceso de diagnostico | Se sugiere la Instalacion de corona antiescalatoria y UPS |

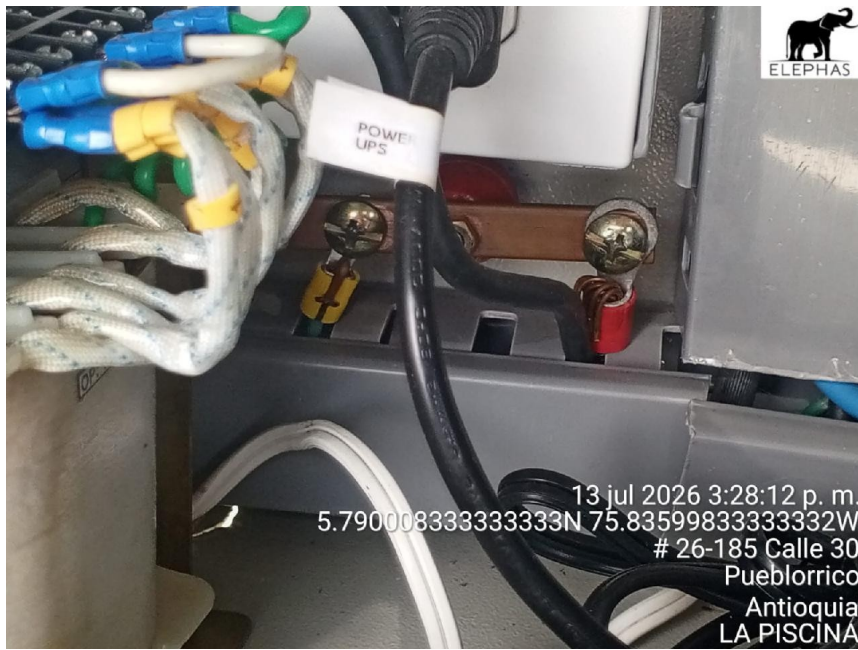
Foto SPT

| Estado SPT: | BUENO |

| Requiere SPT: | NO |

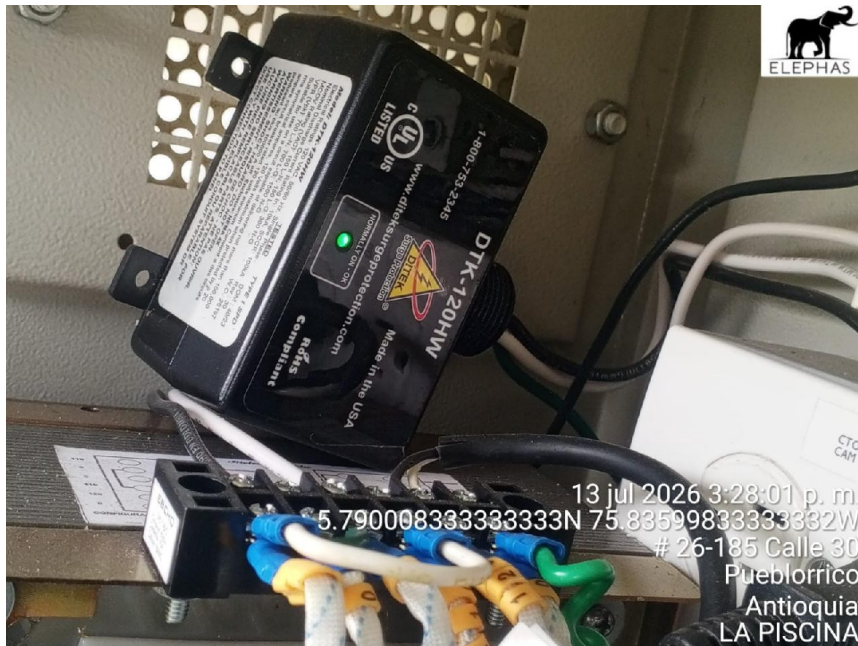
Foto Protección

| Estado Protección: | BUENO |

| Requiere Protección: | NO |

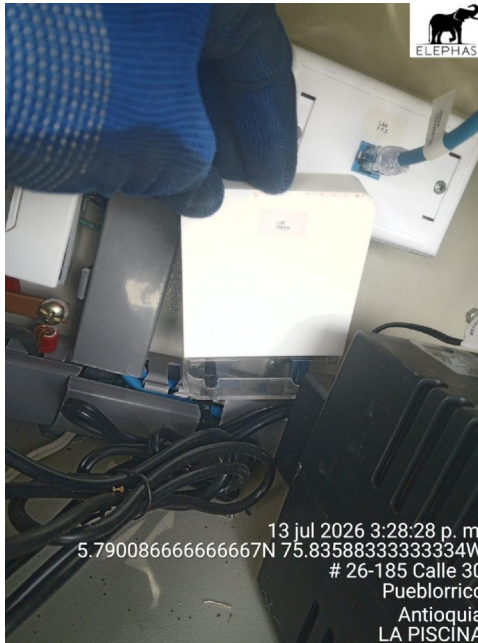
BUENO

NO

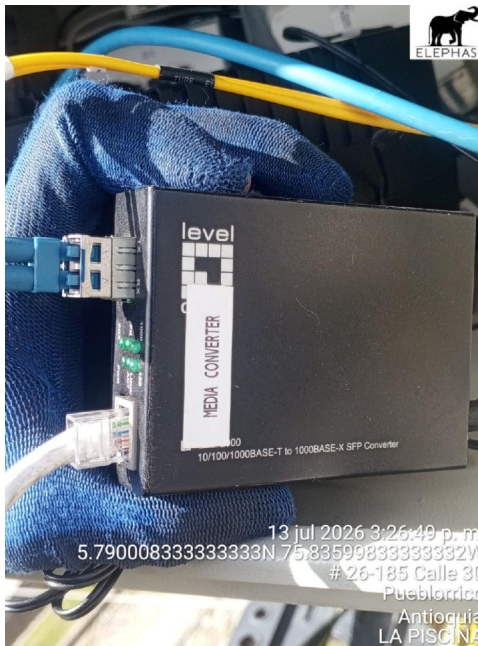
BUENO

| Requiere Convertidor Monomodo: | NO |

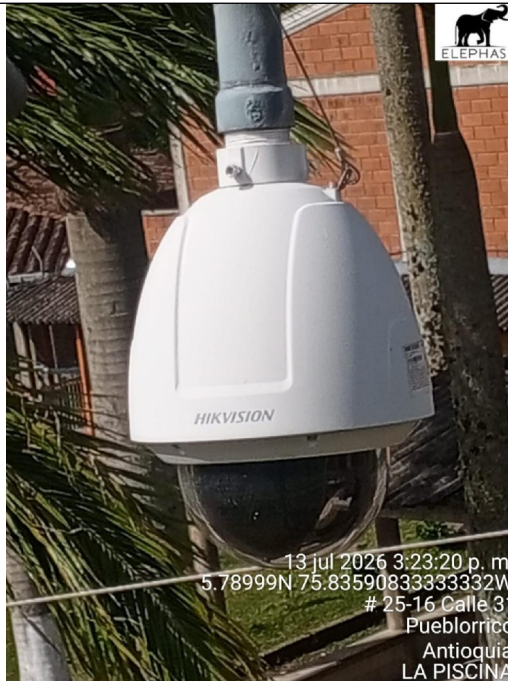
| Tipo de cámara | PTZ |
| Estado de la cámara | BUENO |

| ¿Requiere Cámara? | NO |
