**FICHA TÉCNICA DIAGNÓSTICO  
MANTENIMIENTO  
Proyecto Tasa de Seguridad**

| Dirección del punto / sector | Calle 30 30 2-100, Pueblorrico, Antioquia |

| Información Ubicación CCTV | PVV 2 Parque Principal |

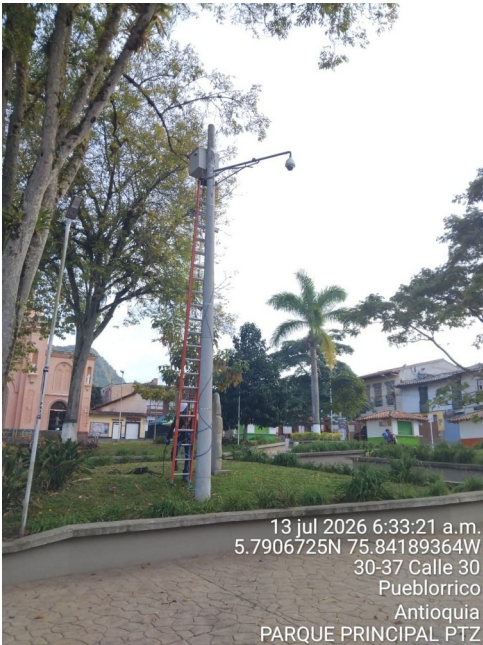
| Estado en el que se encuentra el anclaje: | BUENO |

| Requiere Cambio de anclaje: | NO |

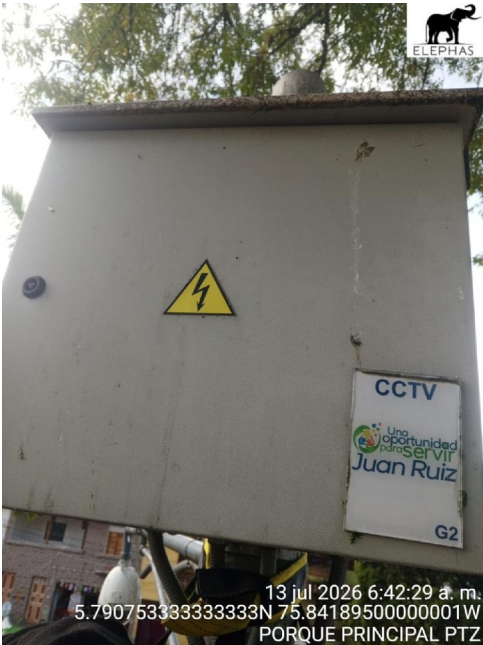
| Existe Gabinete Metálico: | BUENO |

| Requiere Kit de Ventilación Doble: | NO |

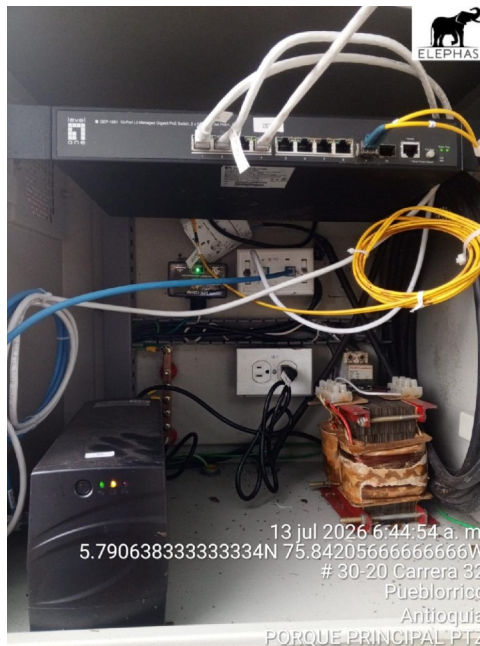
Foto Transformador Reductor

| Estado Transformador Reductor: | REGULAR |

| Requiere Transformador Reductor: | SI |
| Observaciones Transformador: | Se recomienda el cambio del transformador dado que el actual presenta |

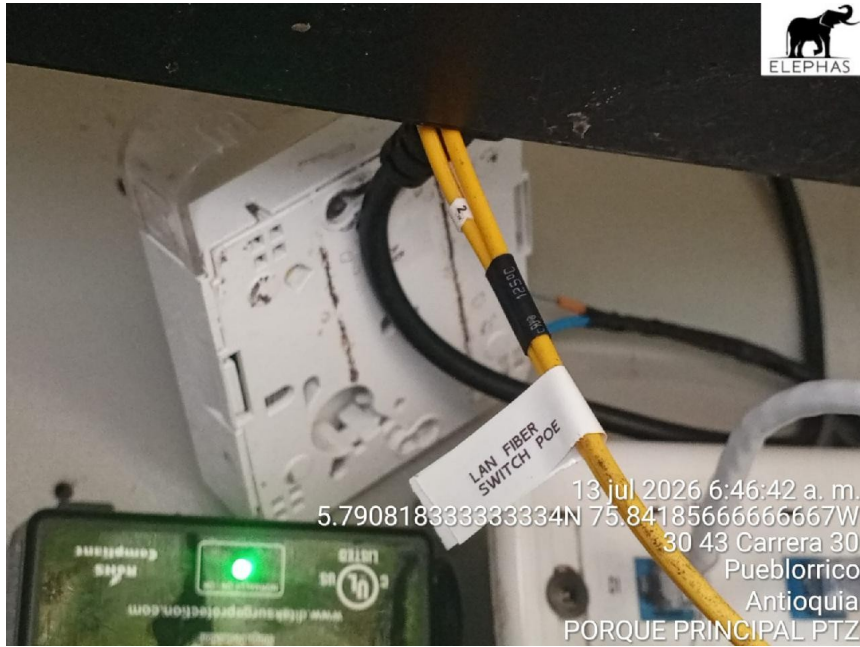
| FIBRA ÓPTICA MONOMODO 24 HILOS | |
|---|---|
| Estado Fibra Óptica: | BUENO |

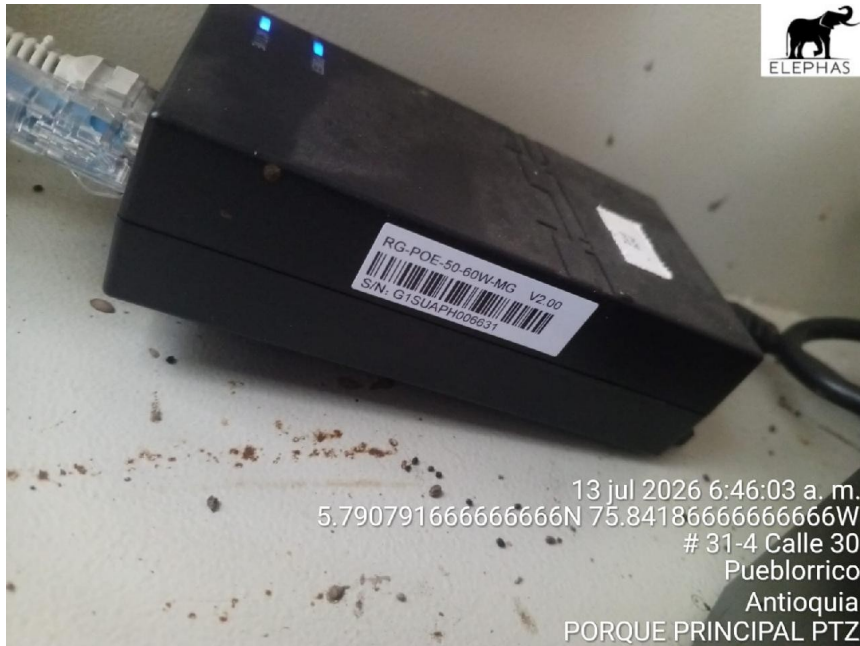
| Estado Inyector PoE: | BUENO |

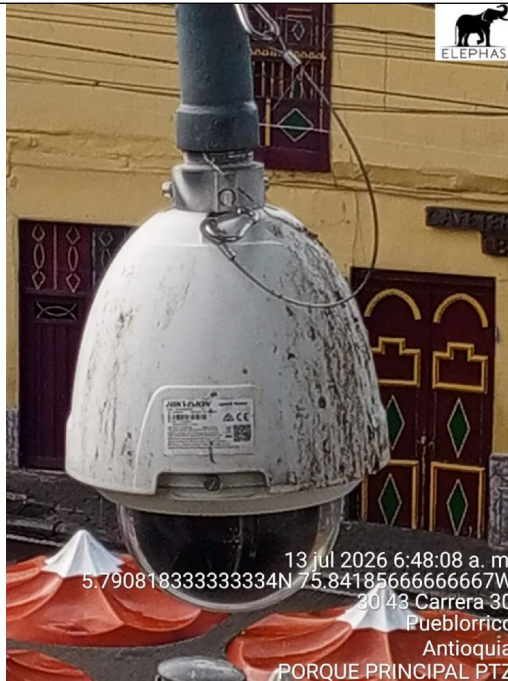
| CÁMARA EXISTENTE 1 | |

| Estado de la cámara | BUENO |

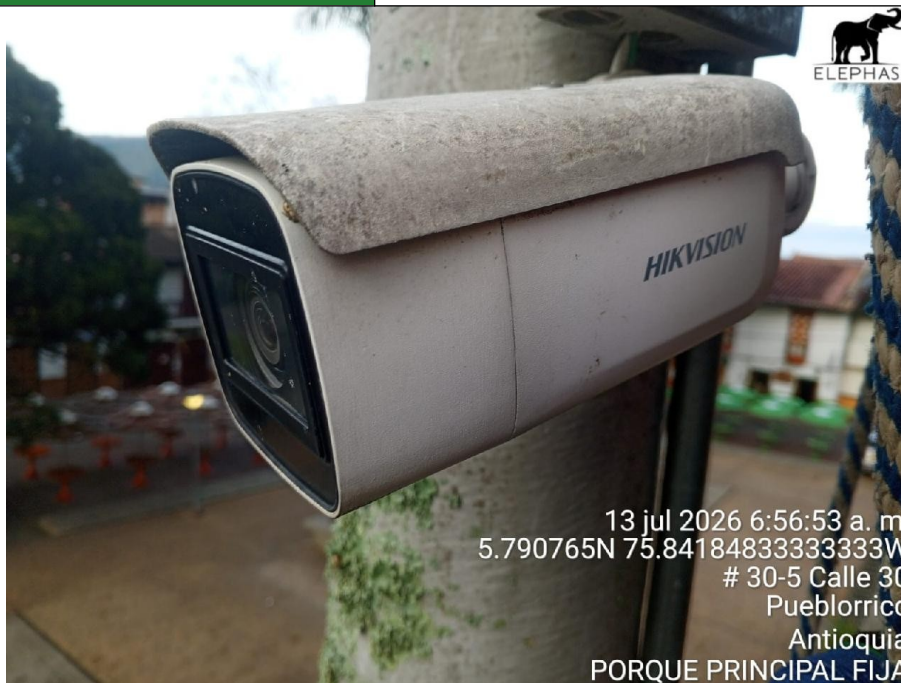
#### CÁMARA EXISTENTE 2

| Estado de la cámara | BUENO |
