# FICHA TÉCNICA DIAGNÓSTICO MANTENIMIENTO Proyecto Tasa de Seguridad

| Dirección del punto / sector | Calle 30 28 2-100, Pueblorrico, Antioquia |

| El mantenimiento tiene relacion con cual componente: | CCTV |
| Información Ubicación CCTV | PVV 3 Cafeteros |

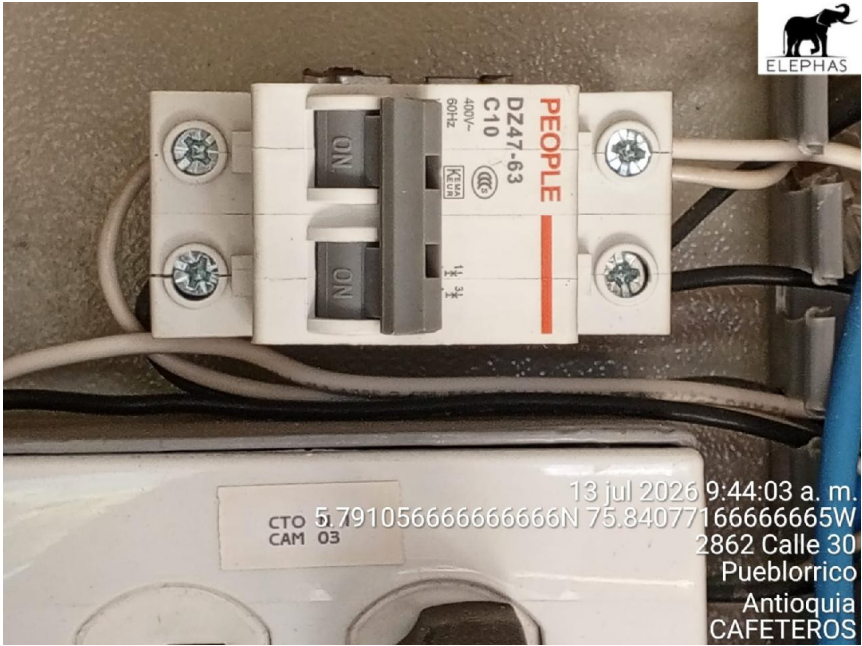
| ⚡ ACOMETIDA ELÉCTRICA | |
|---|---|
| Foto Cables | |

| ⚡ ACOMETIDA ELÉCTRICA | |
|---|---|
| Estado Cables: | BUENO |

| ⚡ ACOMETIDA ELÉCTRICA | |
|---|---|
| Requiere Cables: | NO |

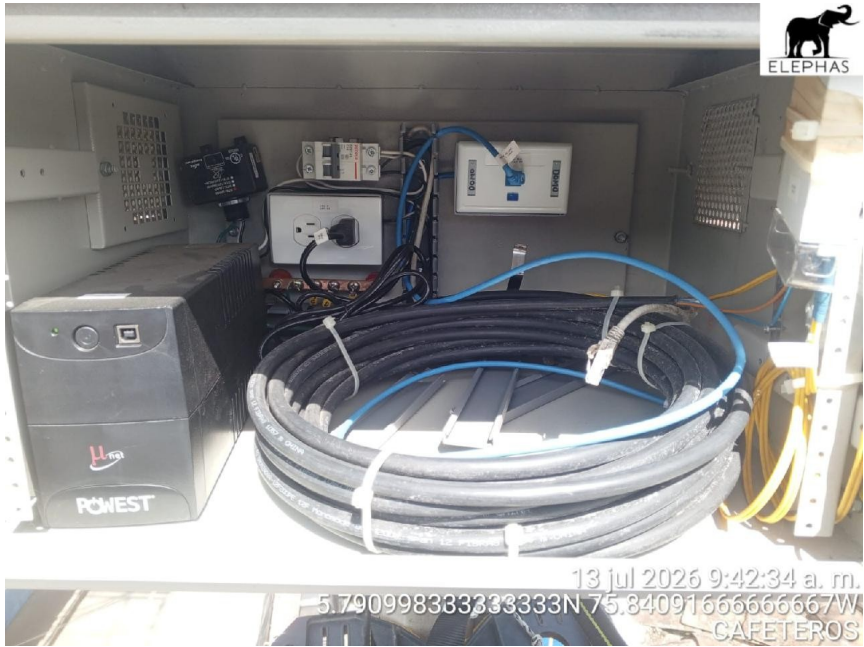
| FIBRA ÓPTICA MONOMODO 24 HILOS | |
|---|---|
| Estado Fibra Óptica: | BUENO |

| Observaciones Fibra Óptica: | La FO se encuentra desconectada |

| Requiere Fibra Óptica: | NO |
