**FICHA TÉCNICA DIAGNÓSTICO  
MANTENIMIENTO  
Proyecto Tasa de Seguridad**

| Dirección del punto / sector | Carrera 30 30 1-99, Pueblorrico, Antioquia |

| Información Ubicación CCTV | PVV 4 Calle Peatonal |

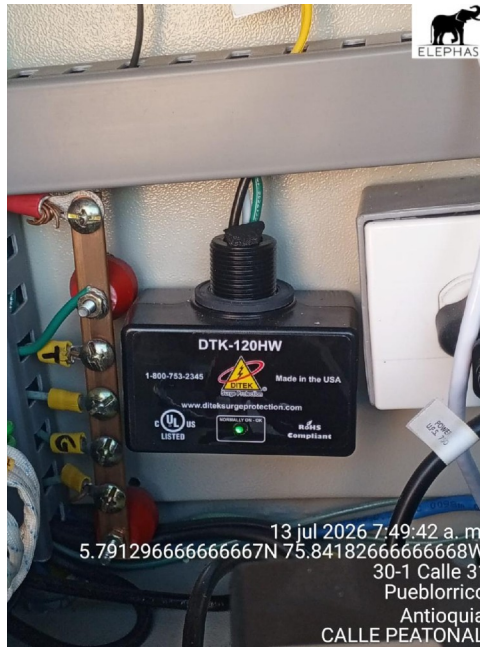
Foto SPT

| Estado SPT: | BUENO |

| Requiere SPT: | NO |

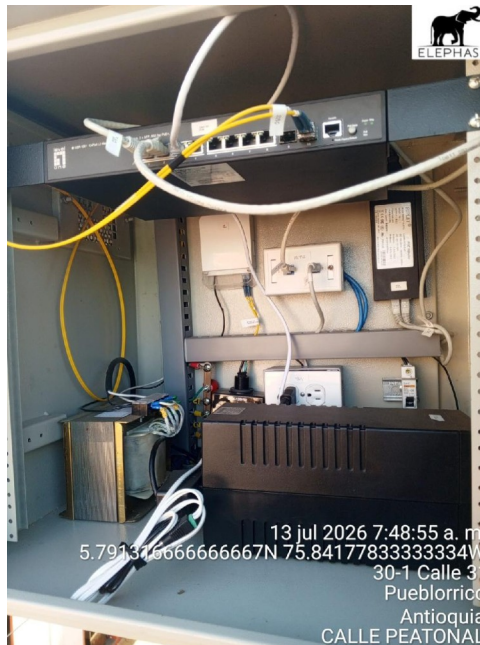
Foto Toma 125 V

| Estado Toma 125 V: | BUENO |

| Requiere Toma 125 V: | NO |
