**FICHA TÉCNICA DIAGNÓSTICO  
MANTENIMIENTO  
Proyecto Tasa de Seguridad**

| Municipio | Pueblorrico |
| Fecha diagnóstico | 27/08/2026 |

| Información Ubicación CCTV | PVV 5 Casa de la cultura |

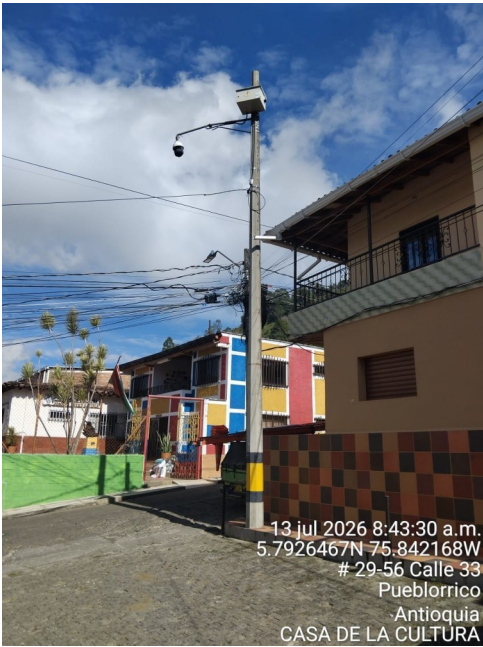
| Estado en el que se encuentra el anclaje: | BUENO |

| Requiere Cambio de anclaje: | NO |

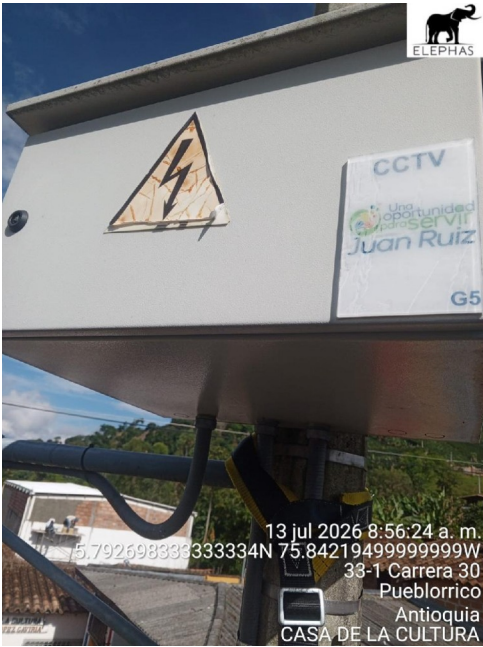
| Existe Gabinete Metálico: | BUENO |

| Requiere Kit de Ventilación Doble: | NO |

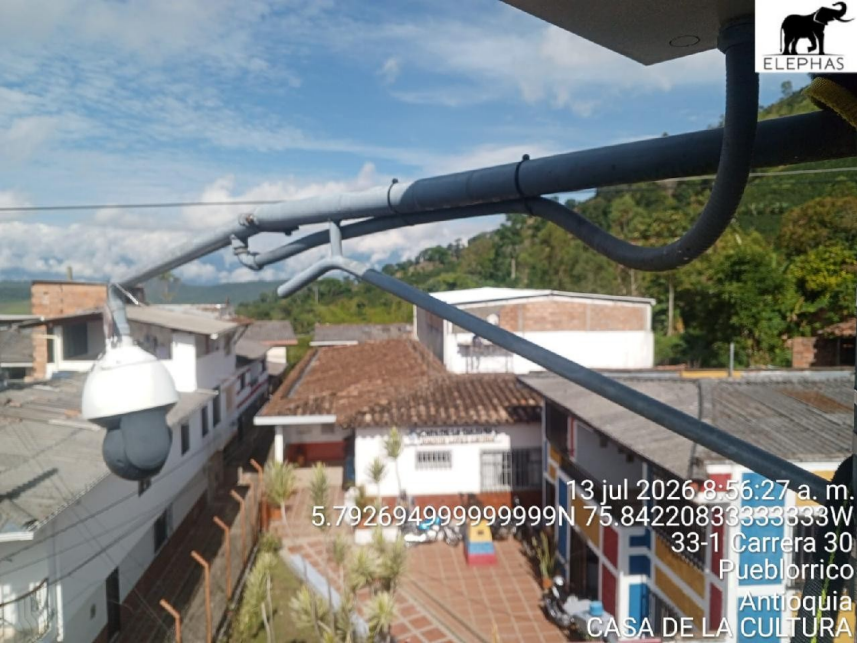
| Estado Brazo de Soporte: | BUENO |

| Requiere Brazo de Soporte: | NO |

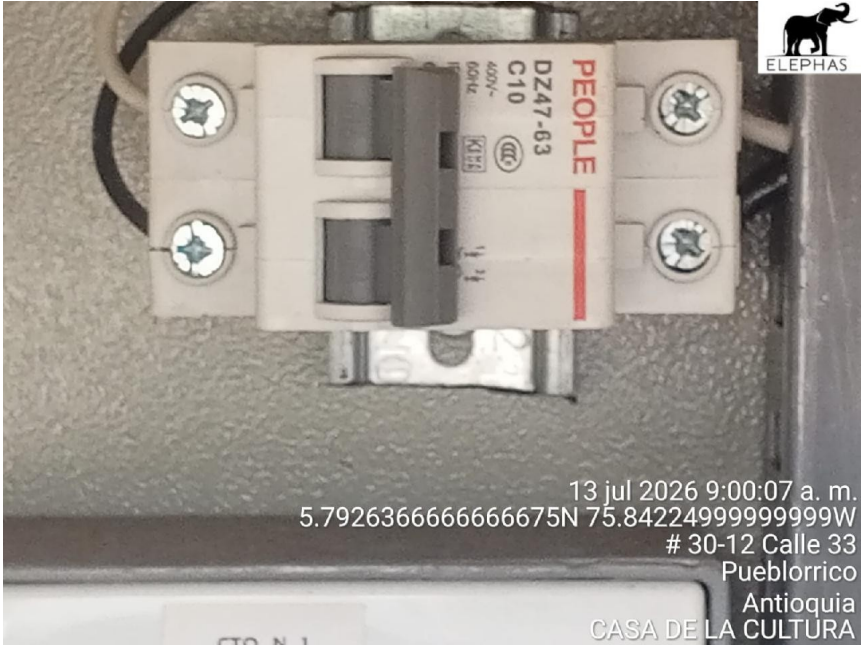
| ⚡ ACOMETIDA ELÉCTRICA | |
|---|---|
| Foto Breaker | |

| ⚡ ACOMETIDA ELÉCTRICA | |
|---|---|
| Estado Breaker: | BUENO |

| ⚡ ACOMETIDA ELÉCTRICA | |
|---|---|
| Requiere Breaker: | NO |

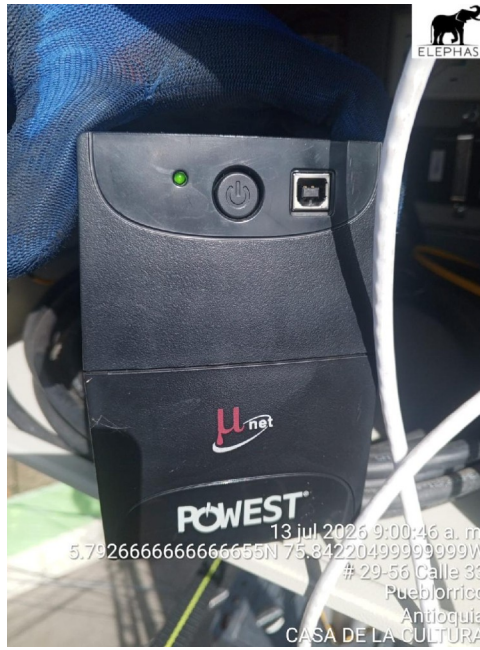
Foto UPS

| ⚡ ACOMETIDA ELÉCTRICA | |
|---|---|
| Estado UPS: | REGULAR |

| Observaciones UPS: | El punto no cuenta con UPS, tiene es un regulador de 750 VA |

| Requiere UPS: | SI |
| Tipo de UPS requerida: | UPS_1_5 |

| Ingrese observaciones generales y detalles identificados en el proceso de diagnostico | Se sugiere la instalacion de transformador, UPS y corona |

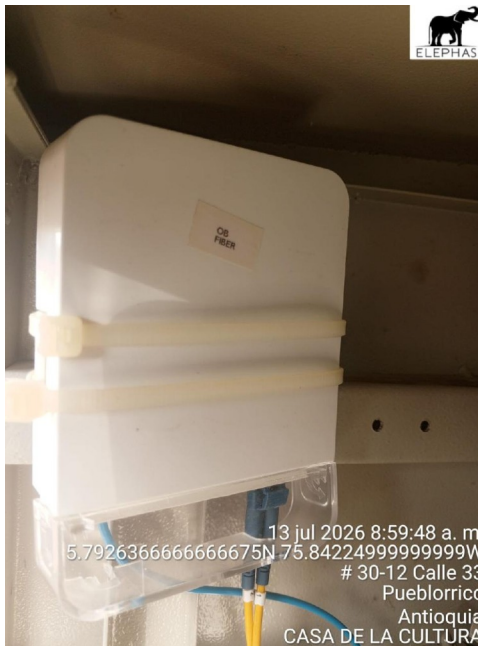
| Estado Fibra Óptica: | BUENO |

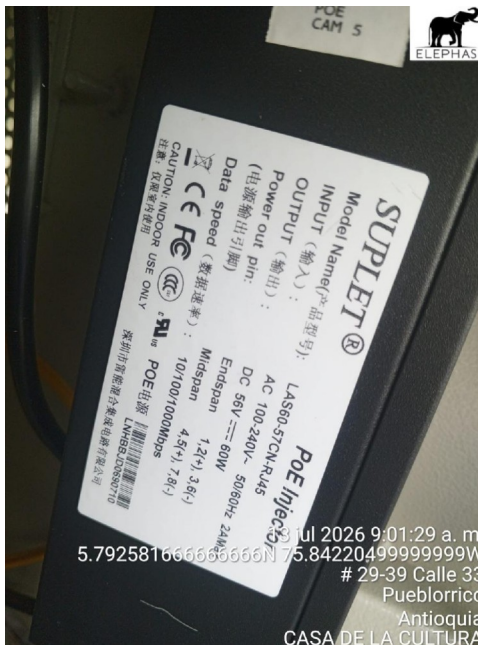
BUENO

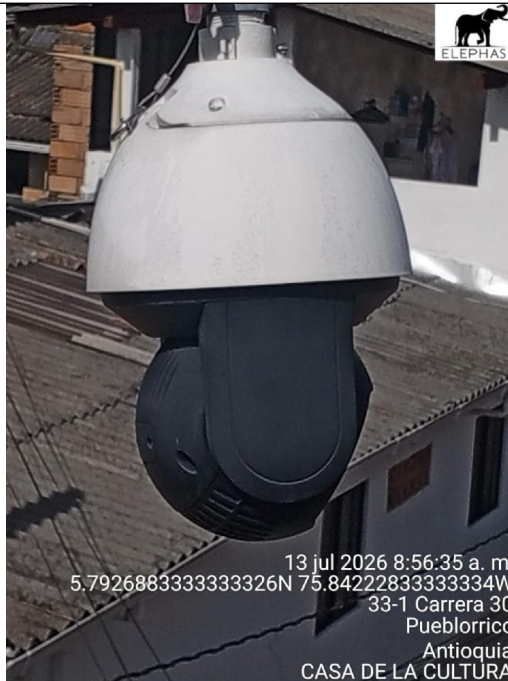
| Tipo de cámara | PTZ |
| Estado de la cámara | BUENO |

| ¿Requiere Cámara? | NO |
