# FICHA TÉCNICA DIAGNÓSTICO MANTENIMIENTO Proyecto Tasa de Seguridad

| Dirección del punto / sector | Calle 32 27 1-99, Pueblorrico, Antioquia |

| El mantenimiento tiene relacion con cual componente: | CCTV |
| Información Ubicación CCTV | PVV 7 Parque Educativo |

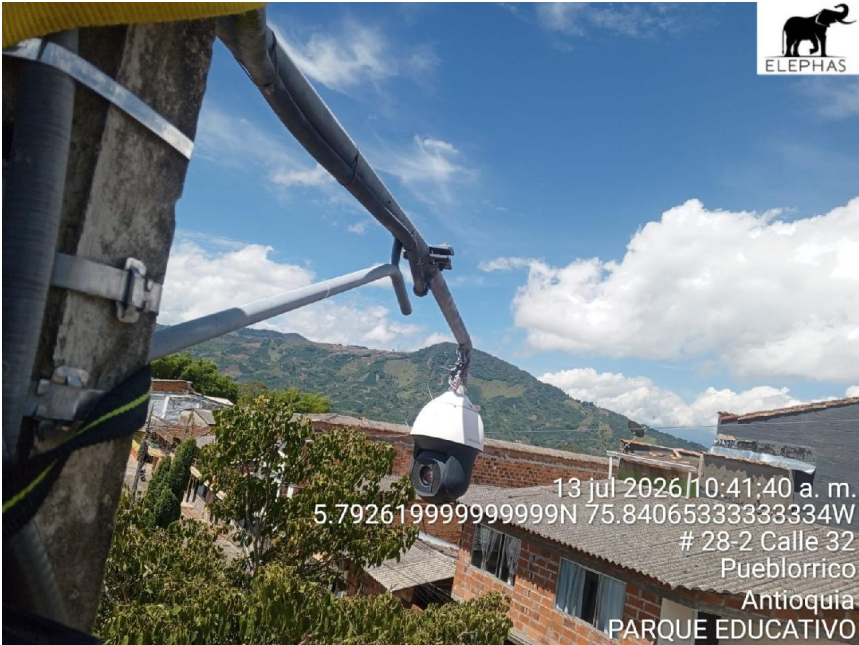
| Existe Corona Antiescalatoria: | NO |
| Observaciones Corona: | el punto no cuenta con corona |
| Estado Brazo de Soporte: | BUENO |

| Requiere Corona Antiescalatoria: | SI |

| 🔧 ACTIVIDAD EXTRA | |
|---|---|
| Descripción de la actividad | Instalacion de corona antiescalatoria |
| Justificación | Se sugiere la Instalacion de corona antiescalatoria |

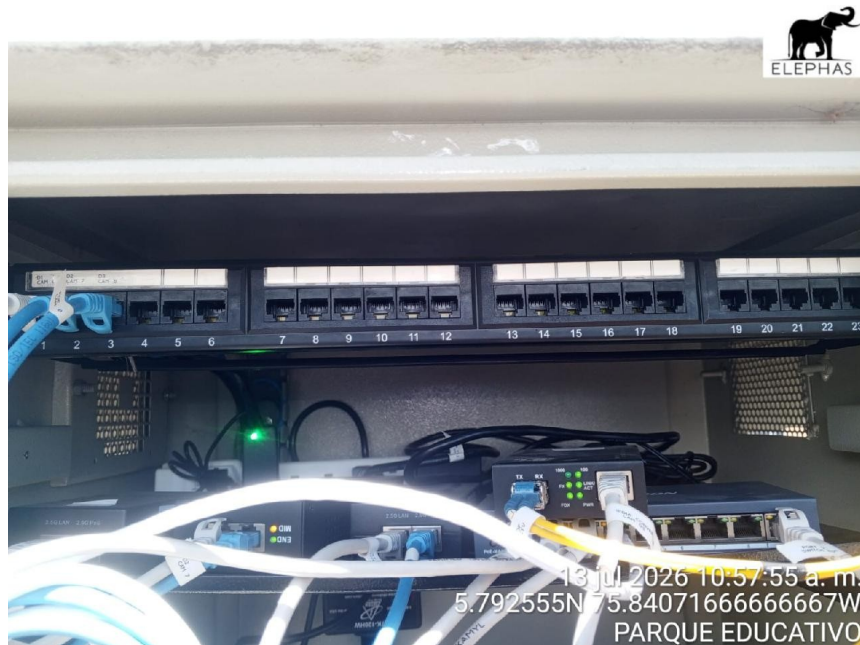
| Estado Patch Panel: | BUENO |

| Requiere Patch Panel: | NO |

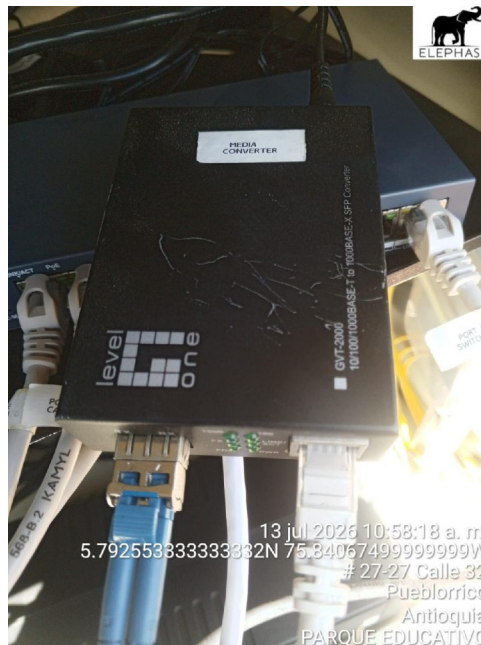
| Estado Convertidor Monomodo: | BUENO |

| Requiere Convertidor Monomodo: | NO |

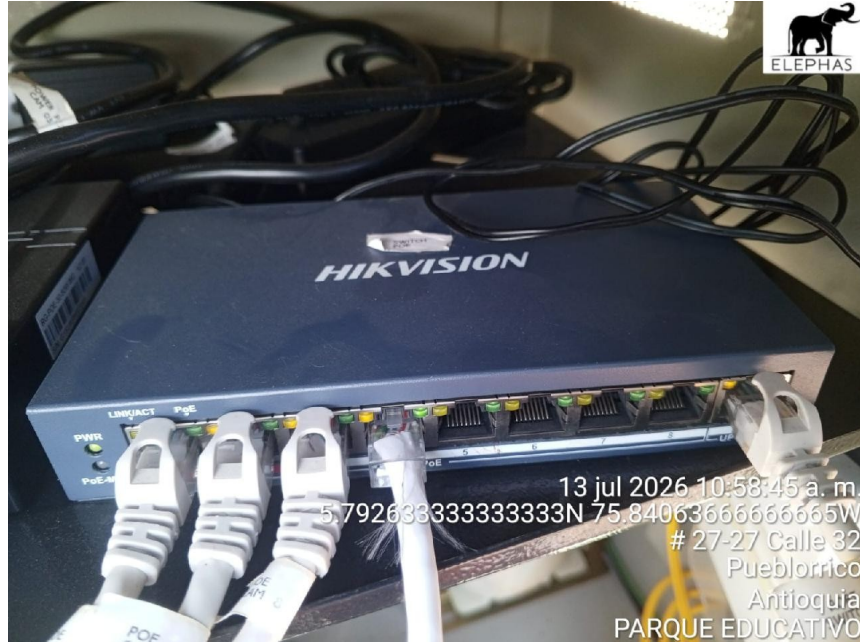
| Estado Switch: | BUENO |

| Requiere Switch: | NO |

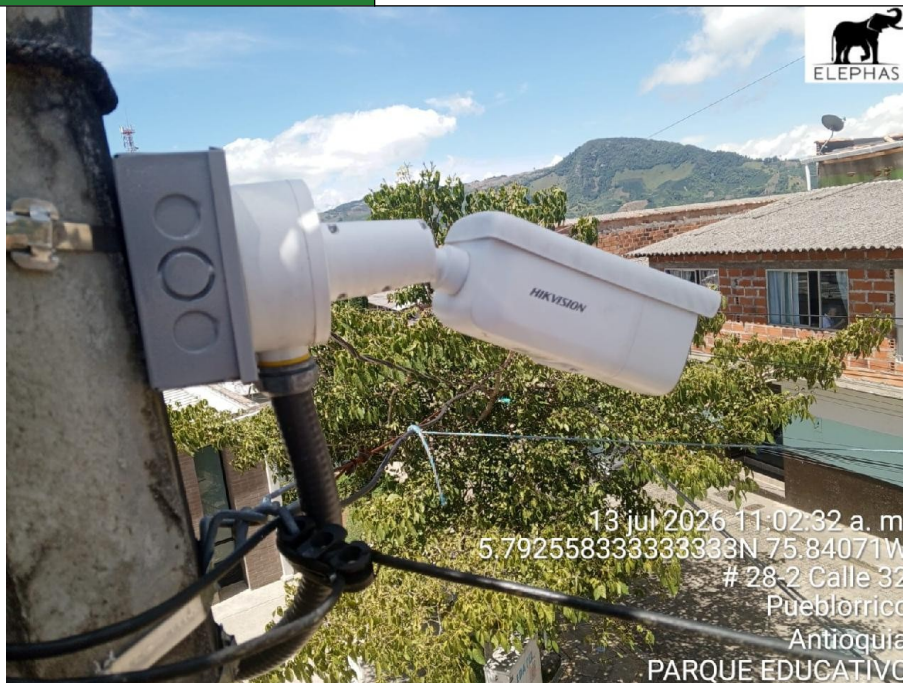
#### CÁMARA EXISTENTE 2

| Tipo de cámara | FIJA |
| Estado de la cámara | BUENO |
