| Operador | ELEPHAS SAS |
| Contrato disponible | 166_2026 |

| El mantenimiento tiene relacion con cual componente: | CCTV |
| Información Ubicación CCTV | PVV 9 Bomba Entrada |

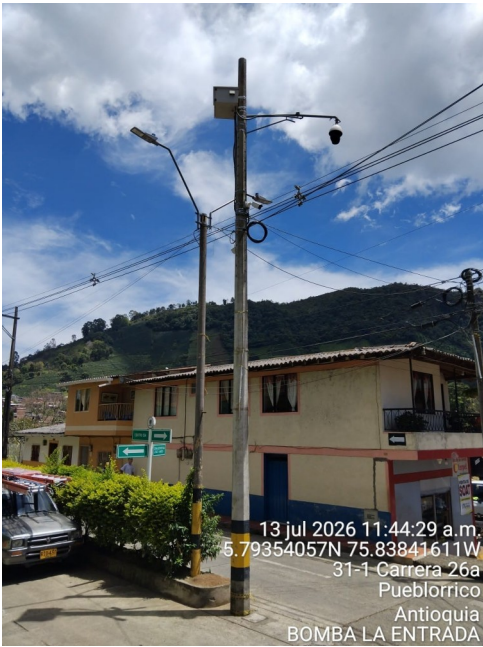
| Estado en el que se encuentra el anclaje: | BUENO |

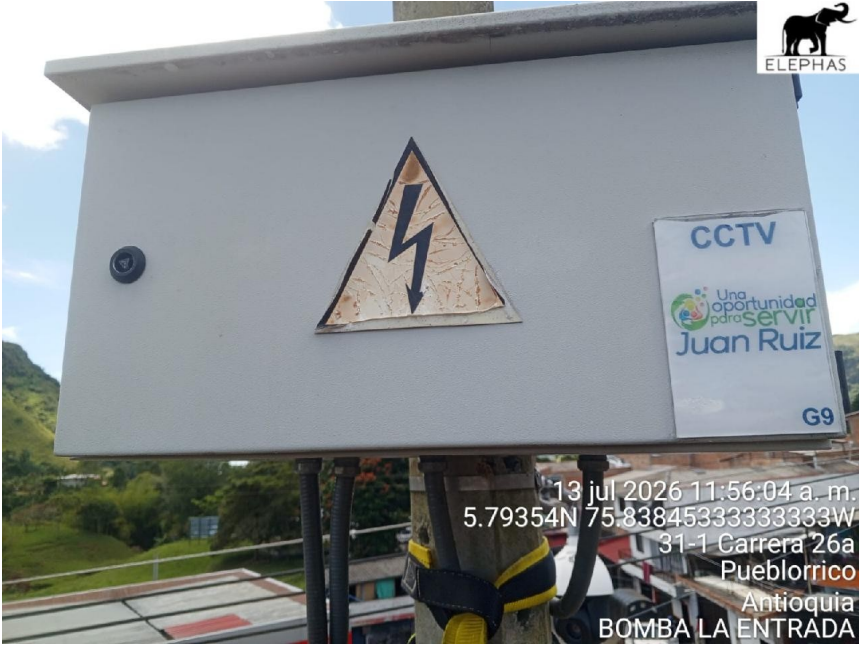
| Existe Gabinete Metálico: | BUENO |

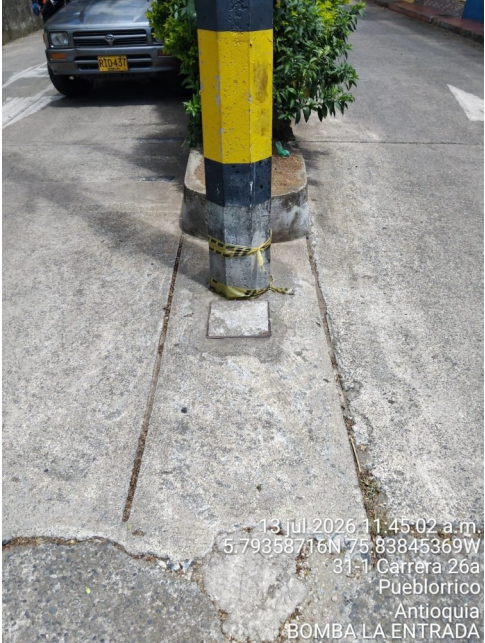
| Estado Caja 50x50: | BUENO |

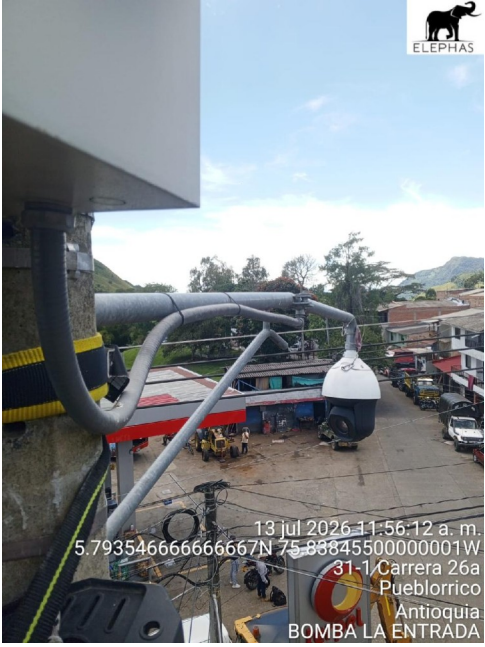
| Estado Brazo de Soporte: | BUENO |

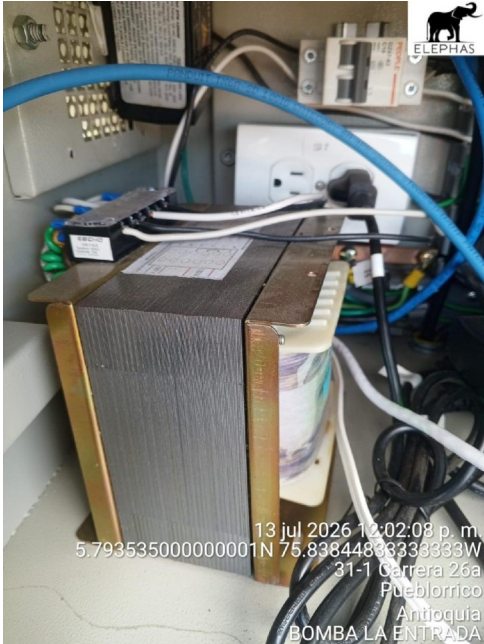
| ⚡ ACOMETIDA ELÉCTRICA | |
|---|---|
| Estado Transformador Reductor: | BUENO |

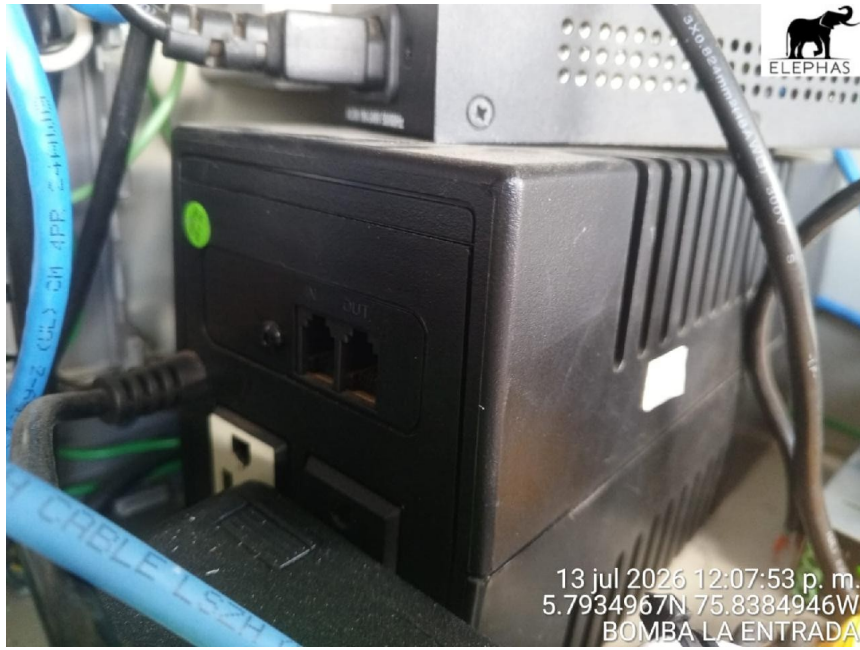
Foto UPS

| ⚡ ACOMETIDA ELÉCTRICA | |
|---|---|
| Estado UPS: | REGULAR |

| Observaciones UPS: | El punto no cuenta con UPS, cuenta con un regulador de 750VA, se |

| Requiere UPS: | SI |
| Tipo de UPS requerida: | UPS_1_5 |

| Ingrese observaciones generales y detalles identificados en el proceso de diagnostico | Se sugiere la instalaion de UPS y corona |

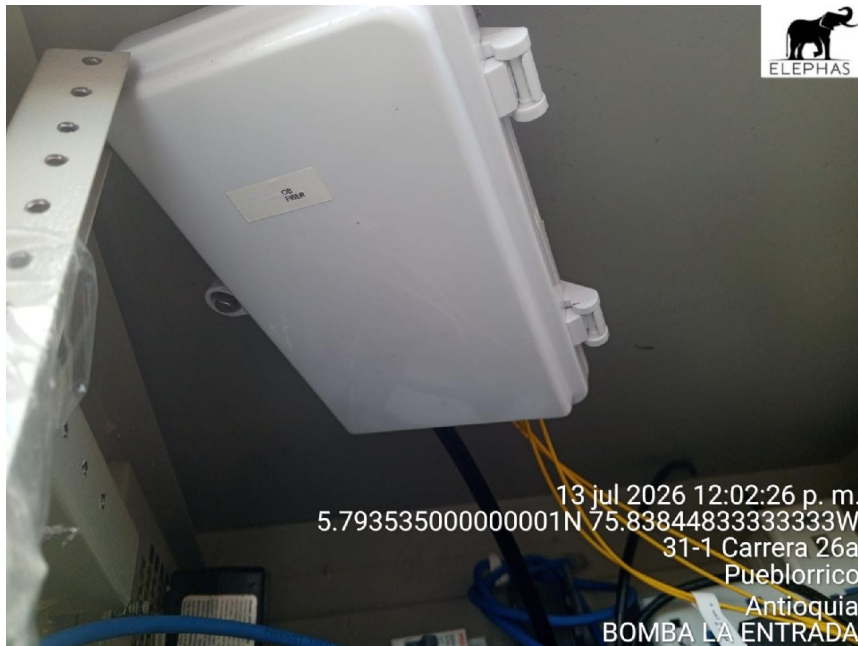
| Existe Fibra Óptica: | SI |
| Estado Fibra Óptica: | BUENO |

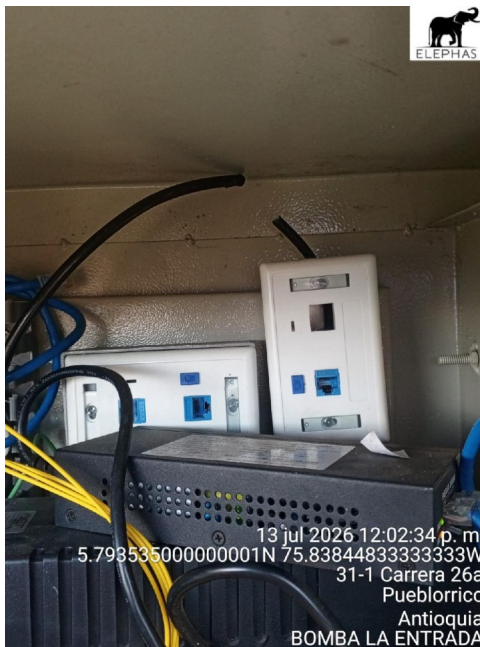
Estado Inyector PoE:

BUENO

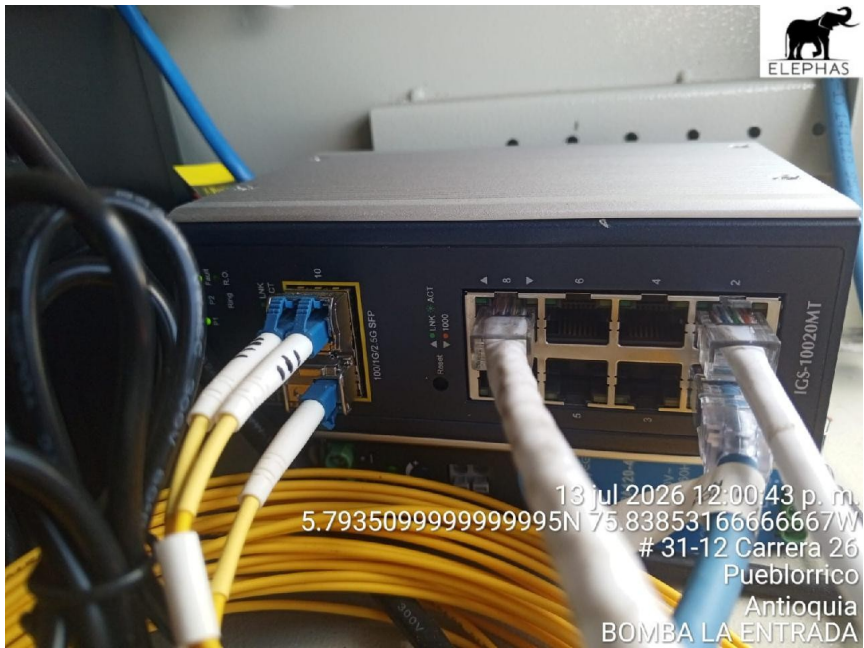
| Existe Switch: | SI |
| Estado Switch: | BUENO |

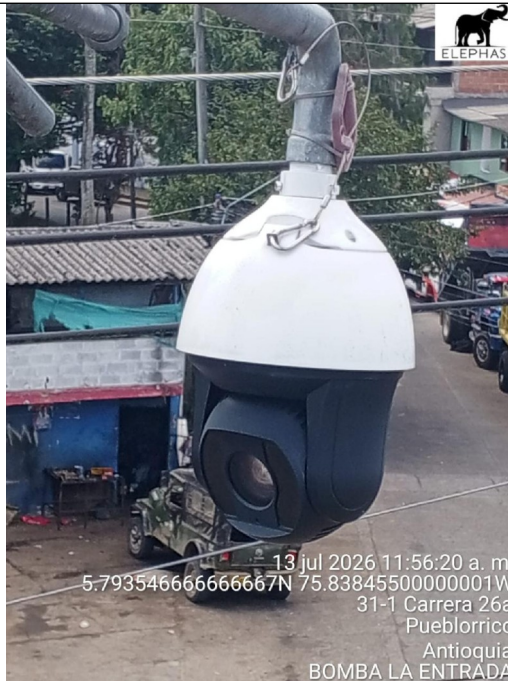
| CÁMARA EXISTENTE 1 | |

| Estado de la cámara | BUENO |

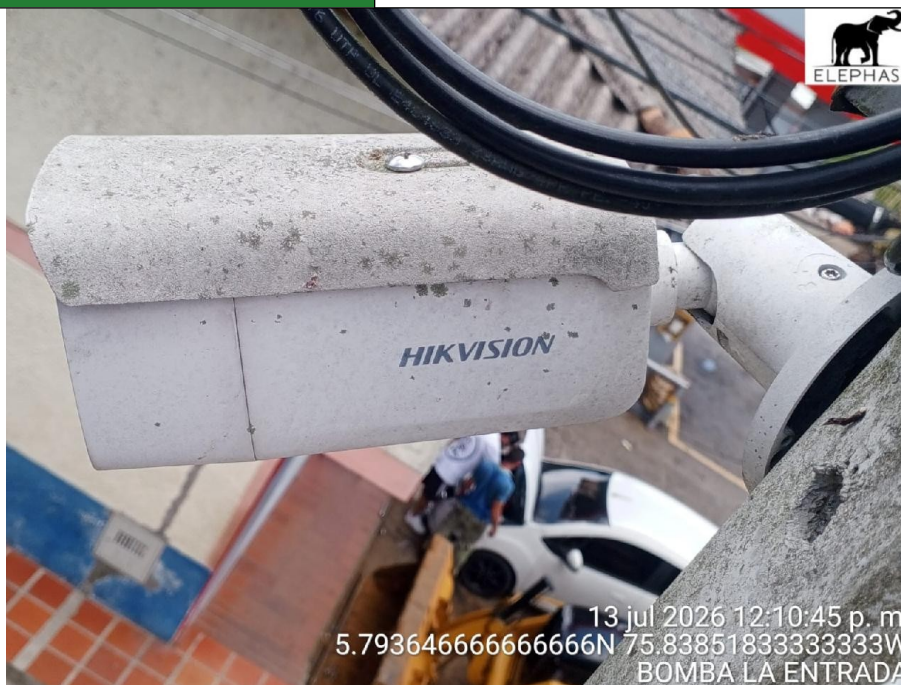
#### CÁMARA EXISTENTE 2

BUENO

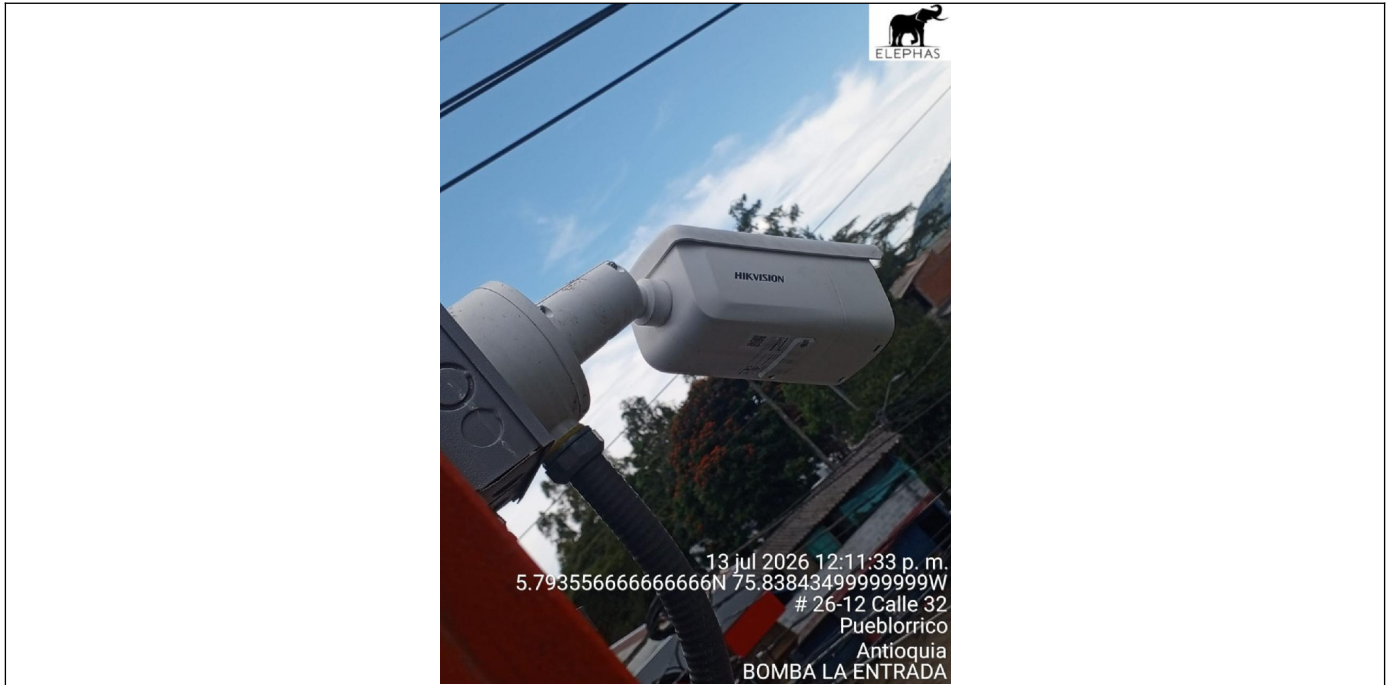
#### CÁMARA EXISTENTE 3

BUENO
