| Operador | ELEPHAS SAS |

## 1. LOCALIZACIÓN DEL DIAGNÓSTICO

| El mantenimiento tiene relación con cuál componente: | CCM |
| Información ubicación CCM: | Estación de Policía |

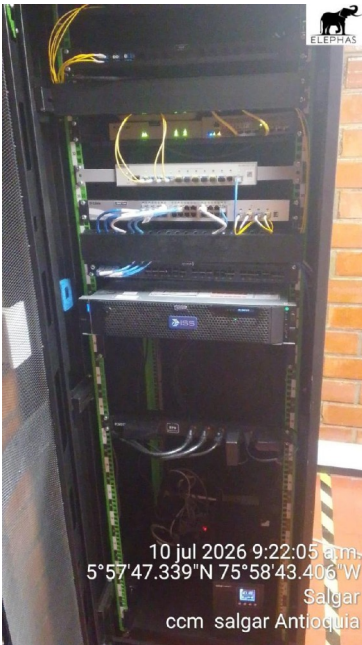
| Estado del rack: | BUENO |
| <p>Foto rack de comunicaciones</p> <p>10 jul 2026 9:22:05 a.m.<br/>5°57'47.339"N 75°58'43.406" W<br/>Salgar<br/>ccm salgar Antioquia</p> | |

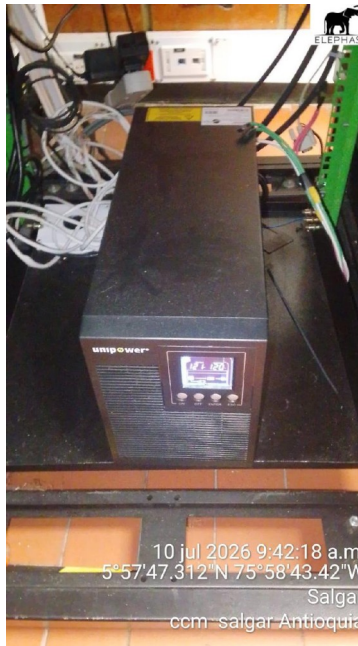
Foto UPS

| Estado UPS: | BUENO |

| Observaciones UPS: | La UPS esta en funcionamiento pero no alimentas el tablero regulado, esta alimentando Iso tomas del monitor y de la estacion de trabajo mediante extensiones electricas no certificadas |

| Observaciones generales del diagnóstico: | Se debe normalizar la conexión de la red eléctrica regulada, instalar una PDU y realizar el mantenimiento correctivo del A/C |

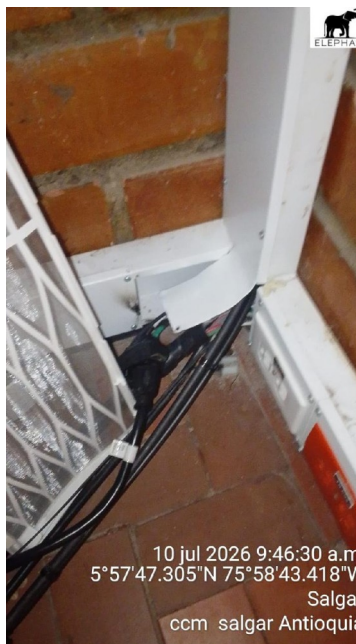
Foto toma 125 V

| Observaciones toma 125 V: | actualmente no estan en funcionamiento |
