# FICHA TÉCNICA DIAGNÓSTICO MANTENIMIENTO Proyecto Tasa de Seguridad

| Fecha diagnóstico | 25/08/2026 |

| El mantenimiento tiene relacion con cual componente: | CCTV |
| Información Ubicación CCTV | PVV 5 LPR SALIDA BOMBA |

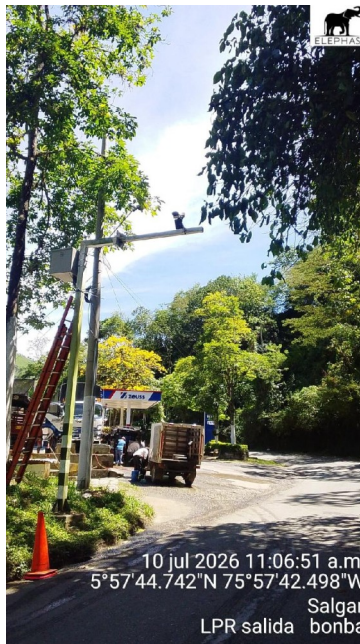
| Tipo de anclaje: | ESTRUCTURA |
| Estado en el que se encuentra el anclaje: | BUENO |

| Requiere Cambio de anclaje: | NO |

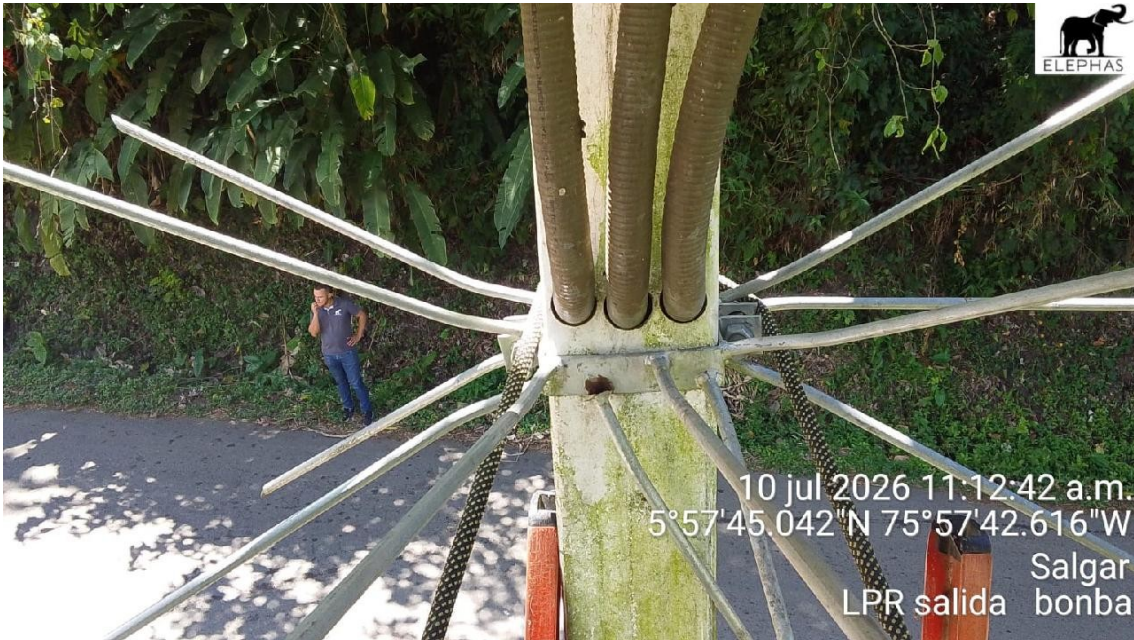
| Existe Corona Antiescalatoria: | SI |
| Existe Corona Antiescalatoria: | BUENO |

| Requiere Corona Antiescalatoria: | NO |

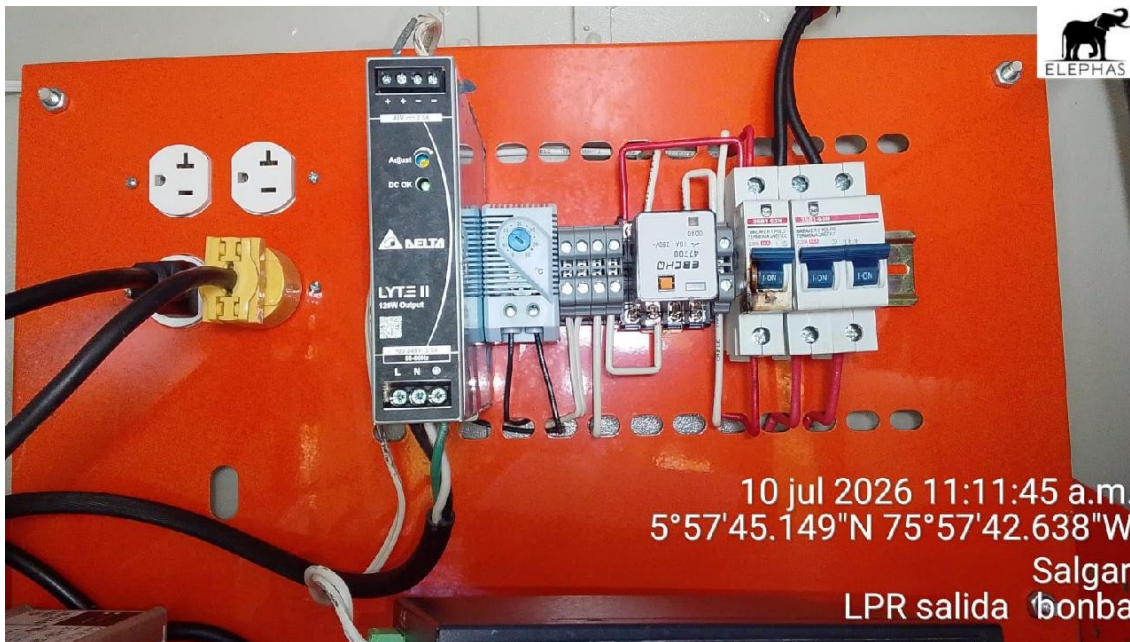
Foto Cables

| Existen Cables: | SI |
| Estado Cables: | BUENO |

| Requiere Cables: | NO |

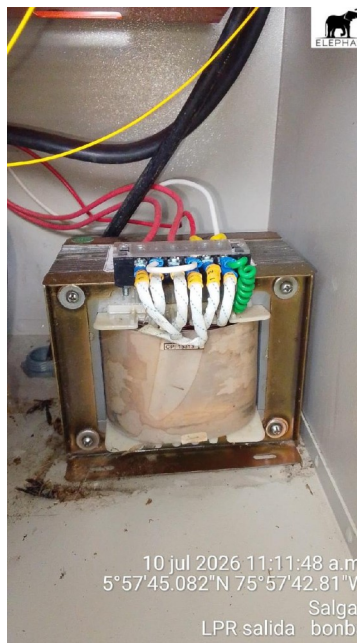
Foto Transformador Reductor

| Existe Transformador Reductor: | SI |
| Estado Transformador Reductor: | BUENO |

| Requiere Transformador Reductor: | NO |

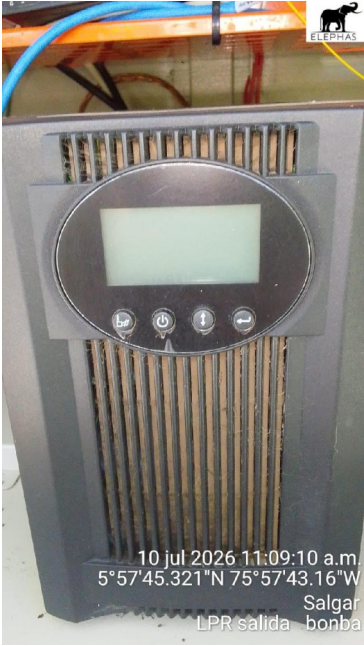
| Foto UPS | |

| Existe UPS: | SI |
| Estado UPS: | BUENO |

| Requiere UPS: | NO |

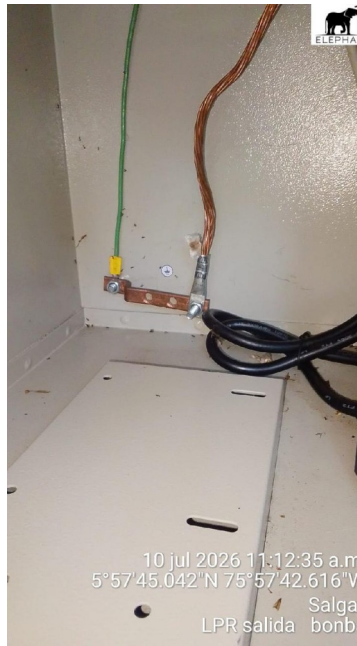
Foto SPT

| Existe SPT: | SI |
| Estado SPT: | BUENO |

| Requiere SPT: | NO |

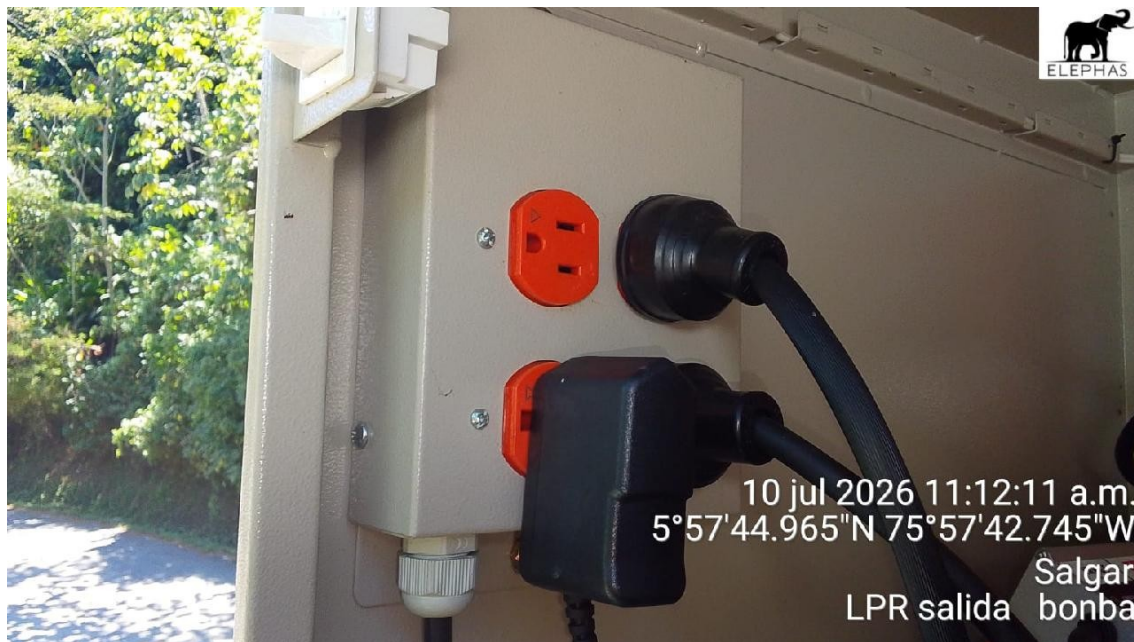
Foto Toma 125 V

| Existe Toma 125 V: | SI |
| Estado Toma 125 V: | BUENO |

| Requiere Toma 125 V: | NO |

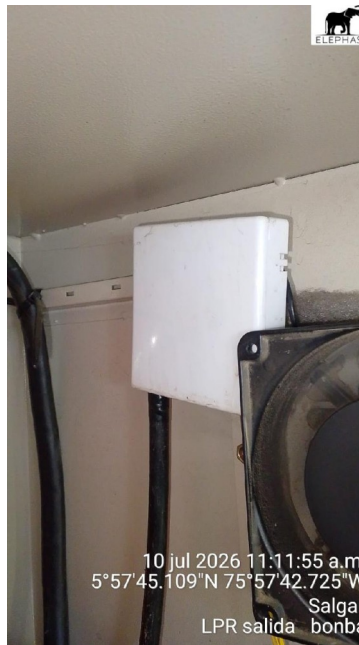
| Existe Fibra Óptica: | SI |
| Estado Fibra Óptica: | BUENO |

| Requiere Fibra Óptica: | NO |

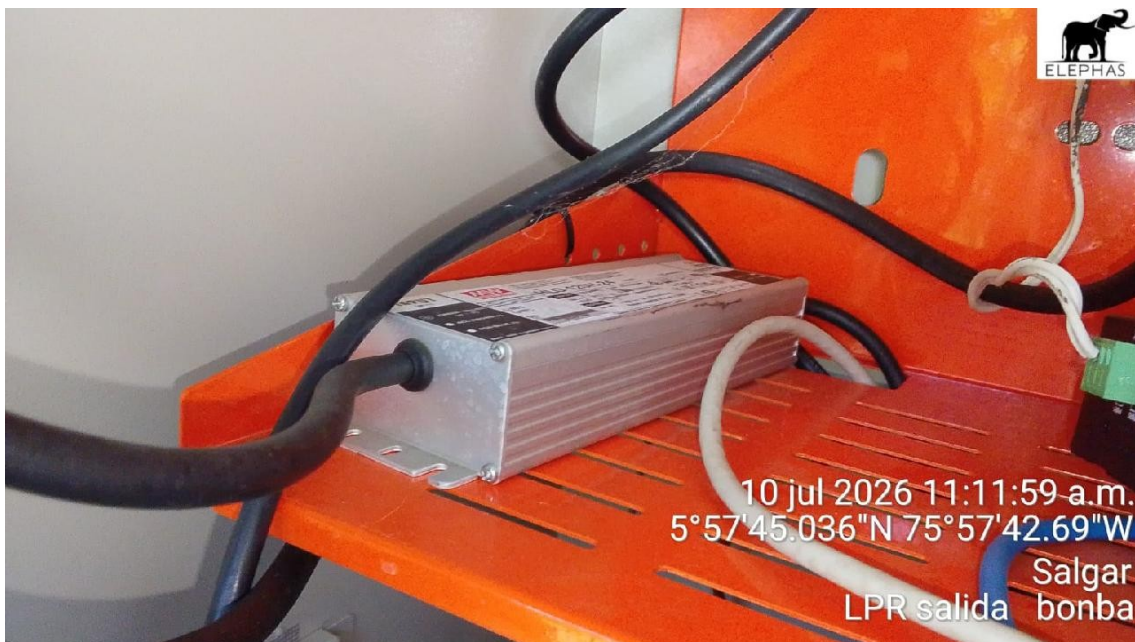
| Existe Inyector PoE: | SI |
| Estado Inyector PoE: | BUENO |

| Requiere Inyector PoE: | NO |

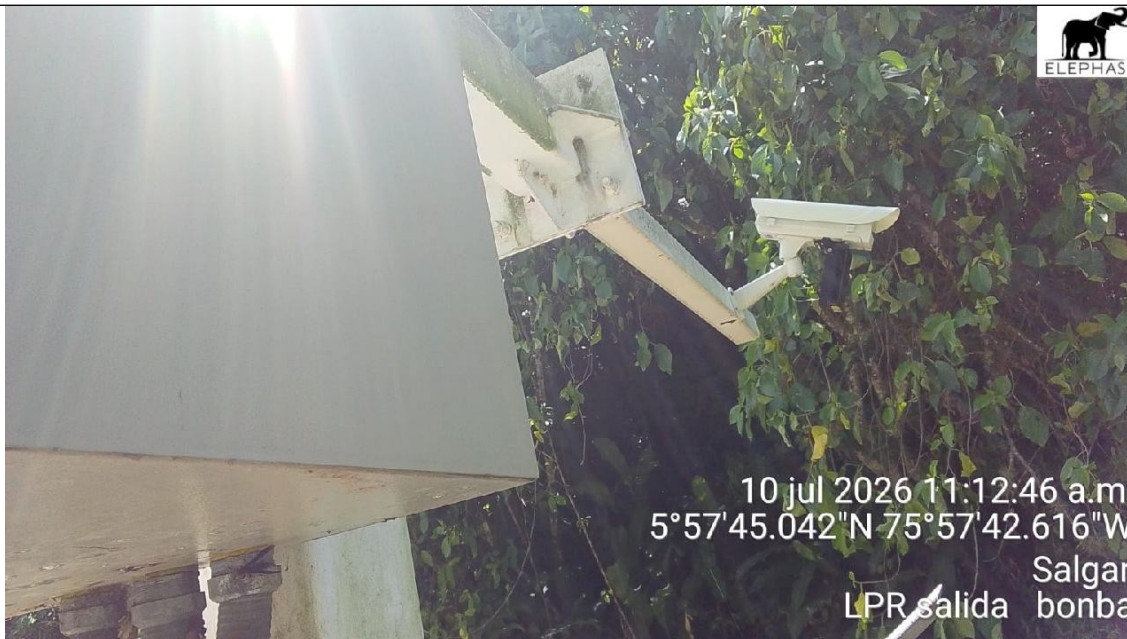
| CÁMARA EXISTENTE 1 | |

| Tipo de cámara | LPR |
| Estado de la cámara | BUENO |

| ¿Requiere Cámara? | NO |
