**FICHA TÉCNICA DIAGNÓSTICO  
MANTENIMIENTO  
Proyecto Tasa de Seguridad**

| Contrato disponible | 166_2026 |

| Vereda / sector | MONTEBELLO ABAJO |

| Información Ubicación CCTV | PVV 2 DANUBIO |

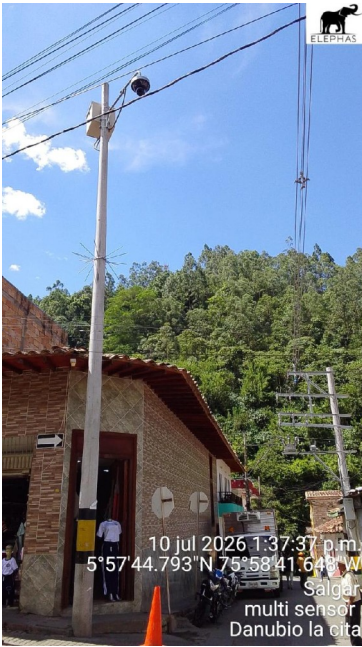
| Estado en el que se encuentra el anclaje: | | BUENO |

| Requiere Cambio de anclaje: | | NO |

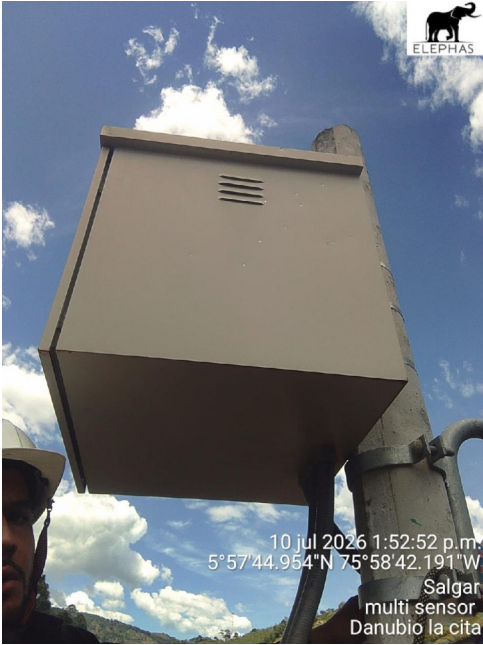
| Existe Gabinete Metálico: | | BUENO |

| Requiere Kit de Ventilación Doble: | | NO |

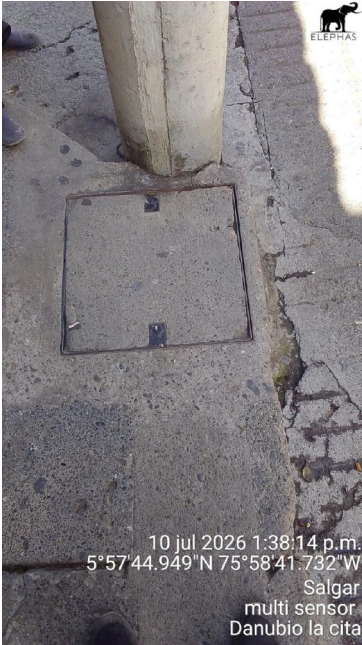
| Estado Caja 50x50: | BUENO |

| Requiere Infraestructura Subterránea: | NO |

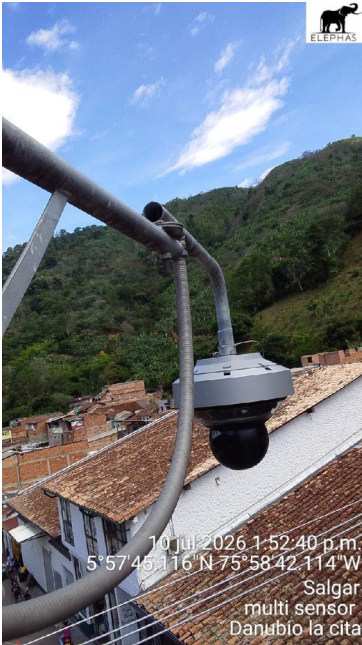
| Estado Brazo de Soporte: | BUENO |

| Requiere Brazo de Soporte: | NO |

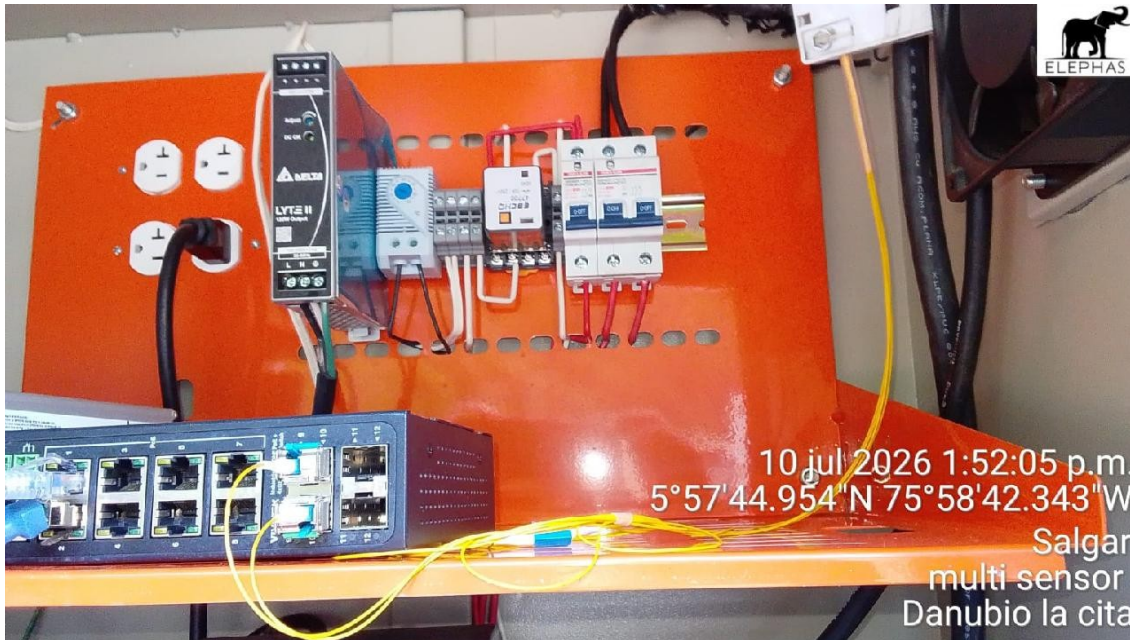
Foto Cables

| Estado Cables: | BUENO |

| Requiere Cables: | NO |

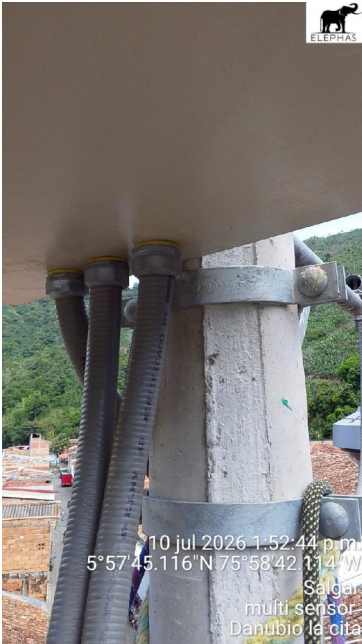
| Foto Coraza | |

| Estado Coraza: | BUENO |

| Requiere Coraza 3/4": | NO |

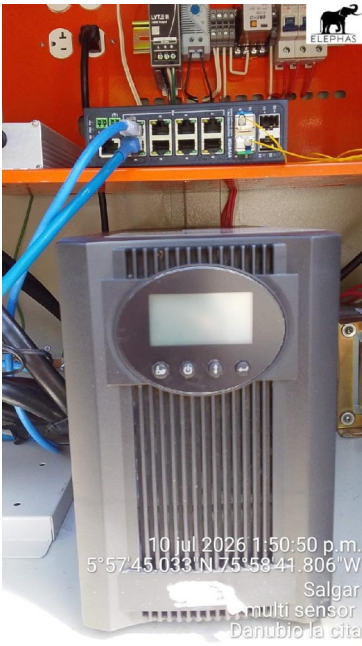
| Foto UPS | |

| Estado UPS: | BUENO |

| Requiere UPS: | NO |

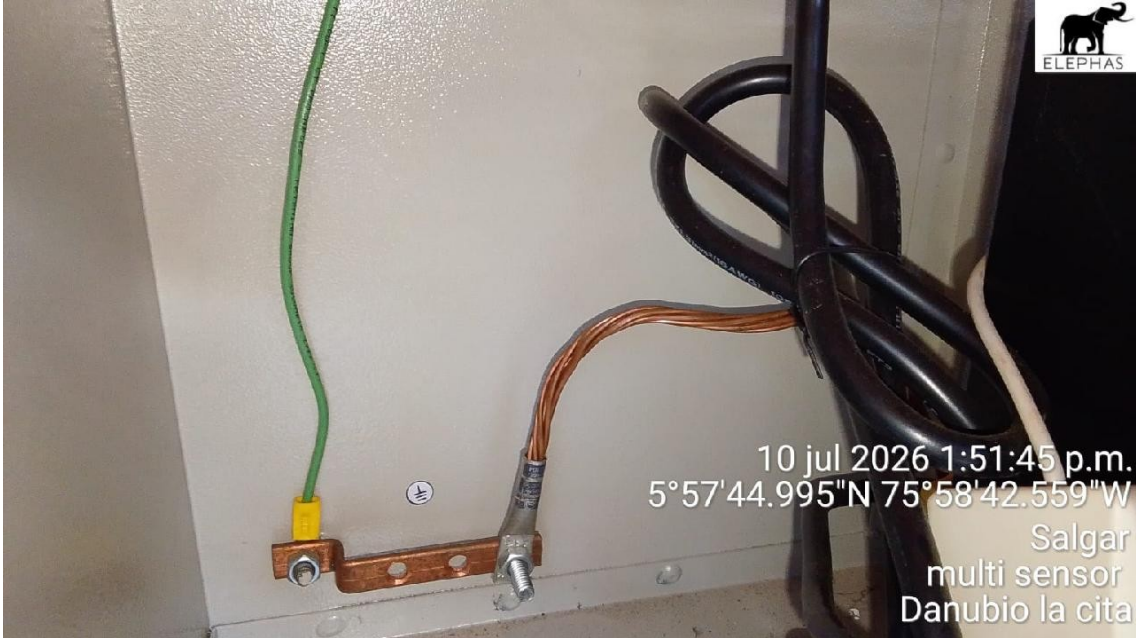
| Foto SPT | |

| Estado SPT: | BUENO |

| Requiere SPT: | NO |

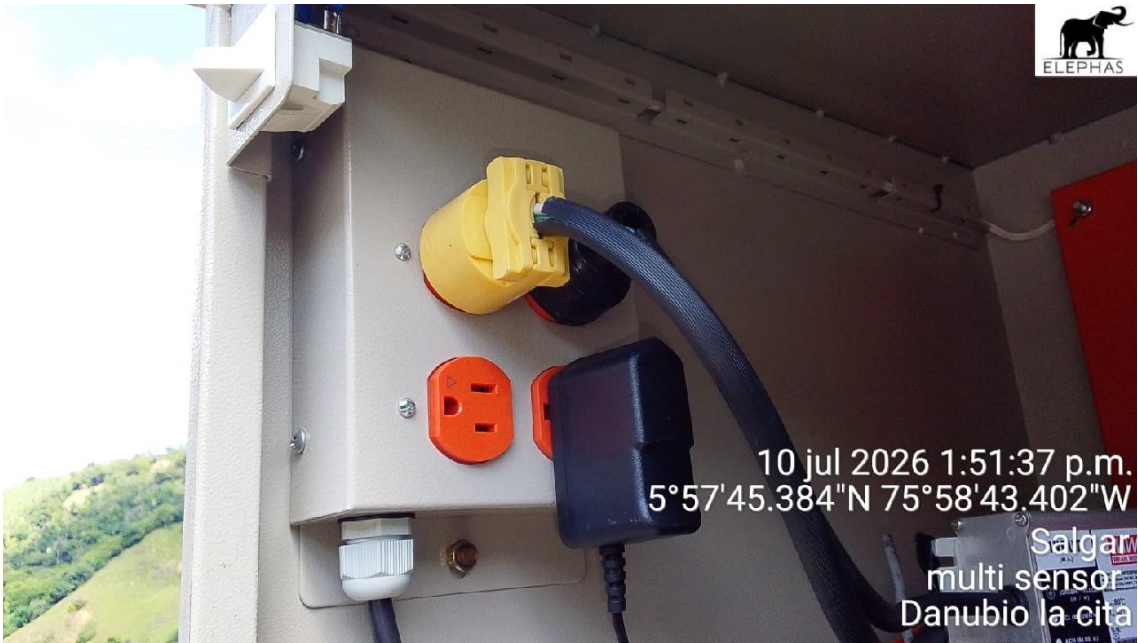
Foto Toma 125 V

| Estado Toma 125 V: | BUENO |

| Requiere Toma 125 V: | NO |

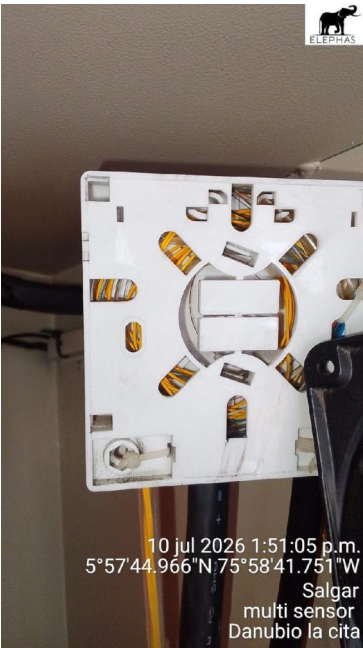
| Estado Fibra Óptica: | BUENO |

| Requiere Fibra Óptica: | NO |

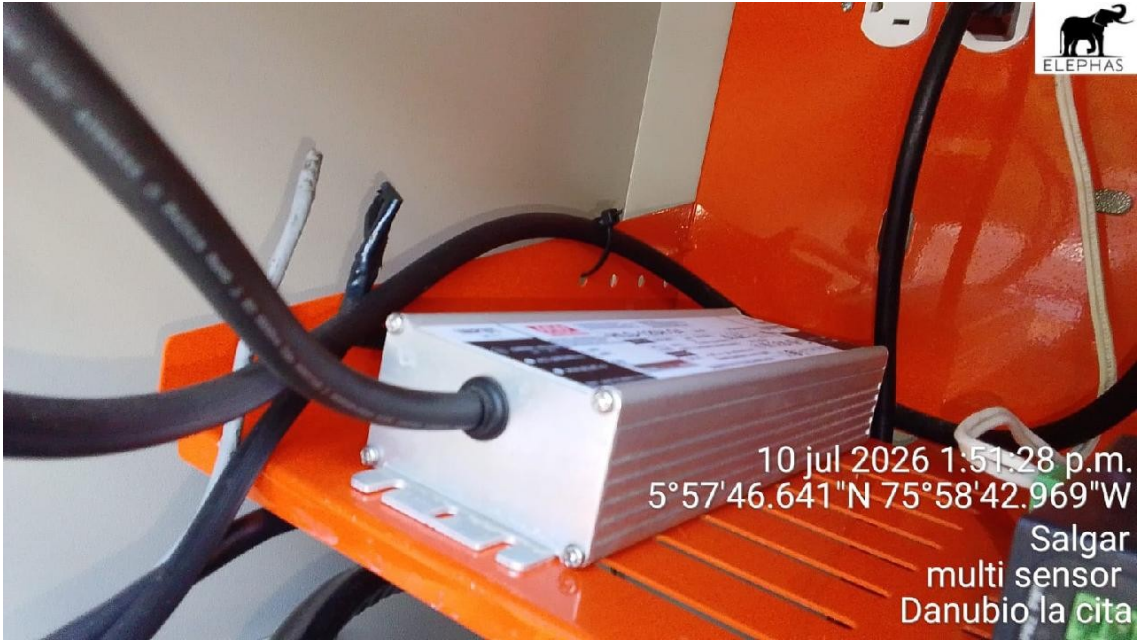
| Estado Inyector PoE: | BUENO |

| Requiere Inyector PoE: | NO |

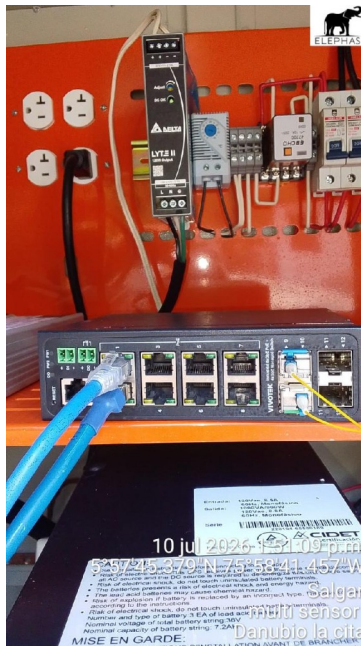
| Estado Switch: | BUENO |

| Requiere Switch: | NO |

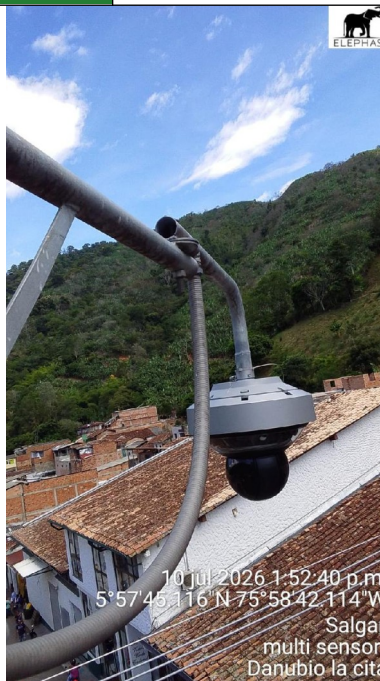
| Estado de la cámara | BUENO |

| ¿Requiere Cámara? | NO |
