**FICHA TÉCNICA DIAGNÓSTICO  
MANTENIMIENTO  
Proyecto Tasa de Seguridad**

| Contrato disponible | 166_2026 |

| Vereda / sector | MONTEBELLO ABAJO |

| Información Ubicación CCTV | PVV 3 LA CITA |

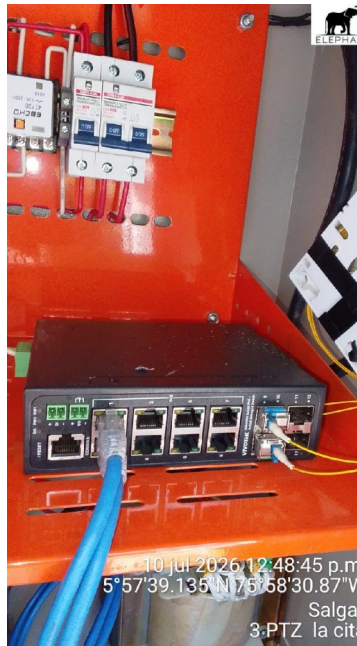
Foto Cables

Existen Cables: SI  
Estado Cables: BUENO

Requiere Cables: NO

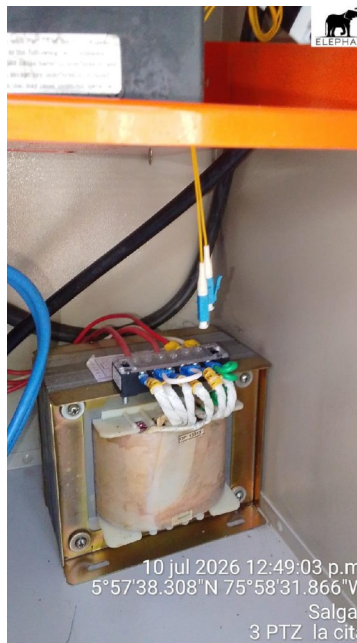
Foto Transformador Reductor

Existe Transformador Reductor: SI  
Estado Transformador Reductor: BUENO

| Requiere Transformador Reductor: | NO |

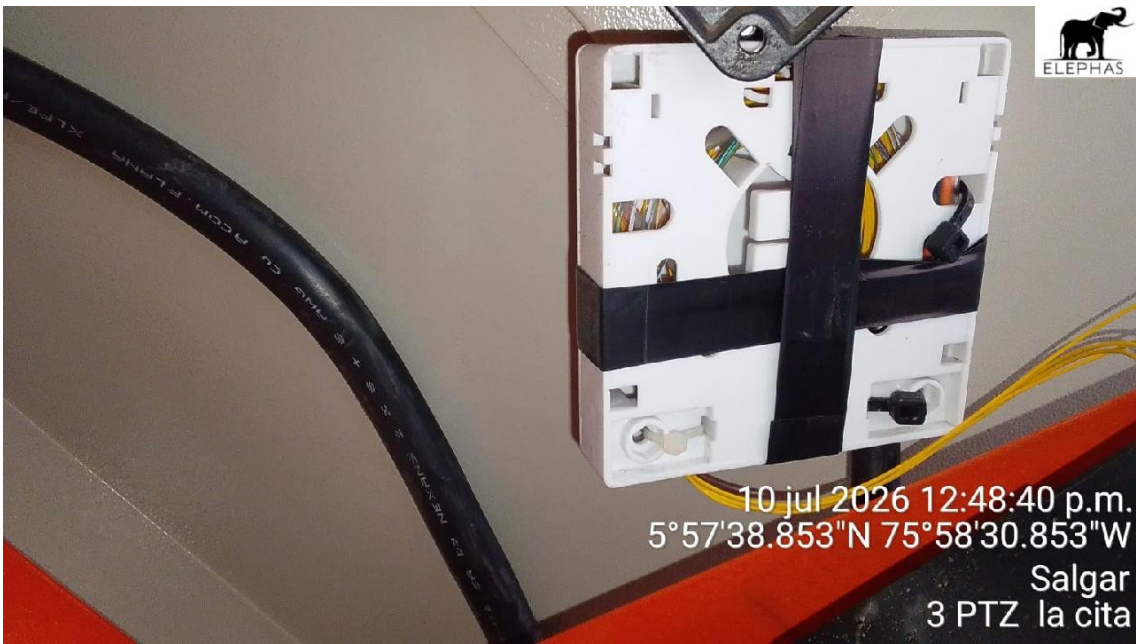
| Estado Fibra Óptica: | BUENO |

| Requiere Fibra Óptica: | NO |
