# FICHA TÉCNICA DIAGNÓSTICO MANTENIMIENTO Proyecto Tasa de Seguridad

| Municipio | Salgar |
| Fecha diagnóstico | 25/08/2026 |

| Información Ubicación CCTV | PVV 4 LA TRILLADORA |

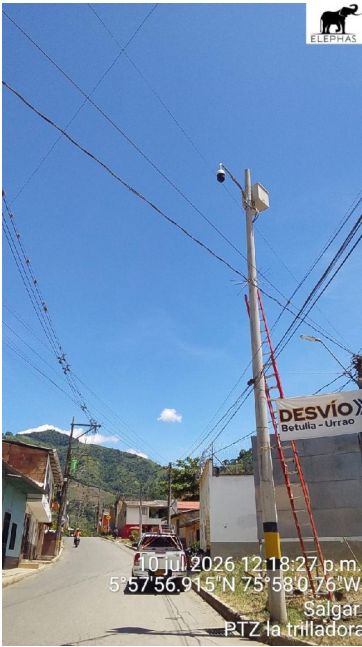
| Estado en el que se encuentra el anclaje: | | BUENO |

| Requiere Cambio de anclaje: | | NO |

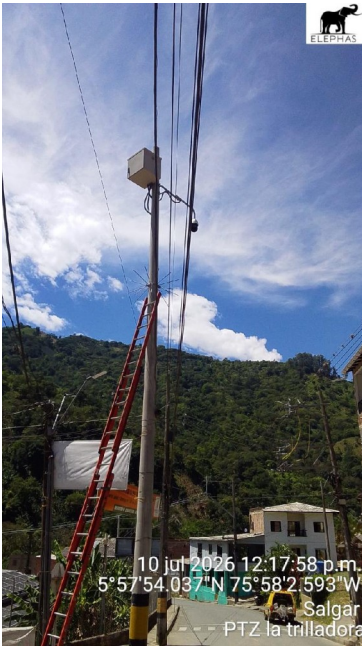
| Existe Gabinete Metálico: | | BUENO |

| Requiere Kit de Ventilación Doble: | | NO |

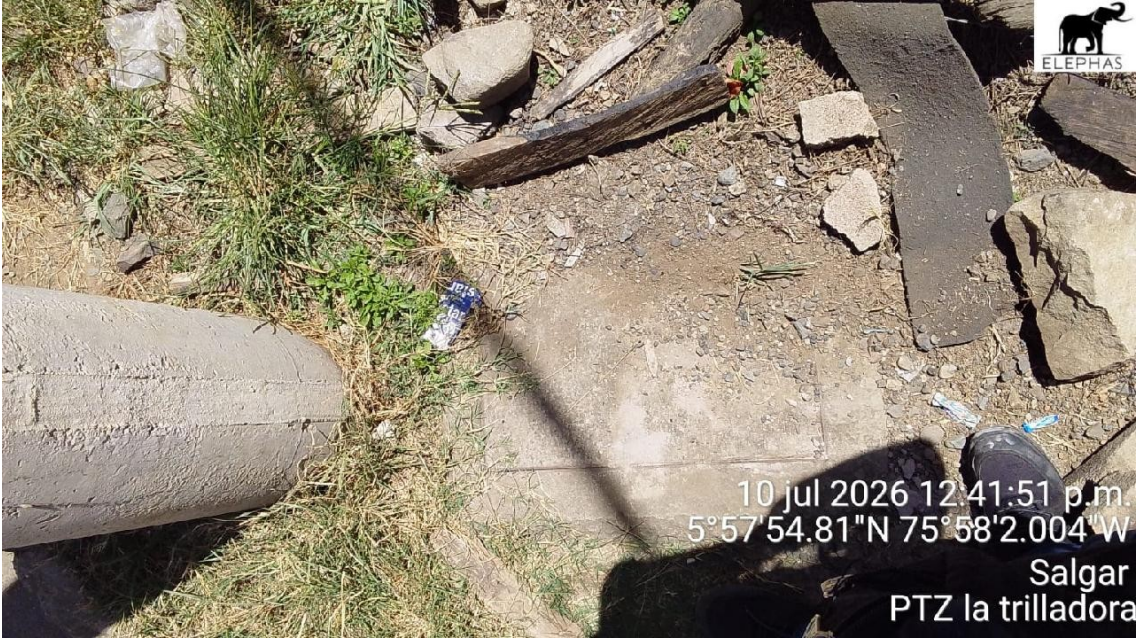
10 jul 2026 12:41:51 p.m.  
5°57'54.81"N 75°58'2.004"W  
Salgar  
PTZ la trilladora

| Estado Caja 50x50: | BUENO |

| Requiere Infraestructura Subterránea: | NO |

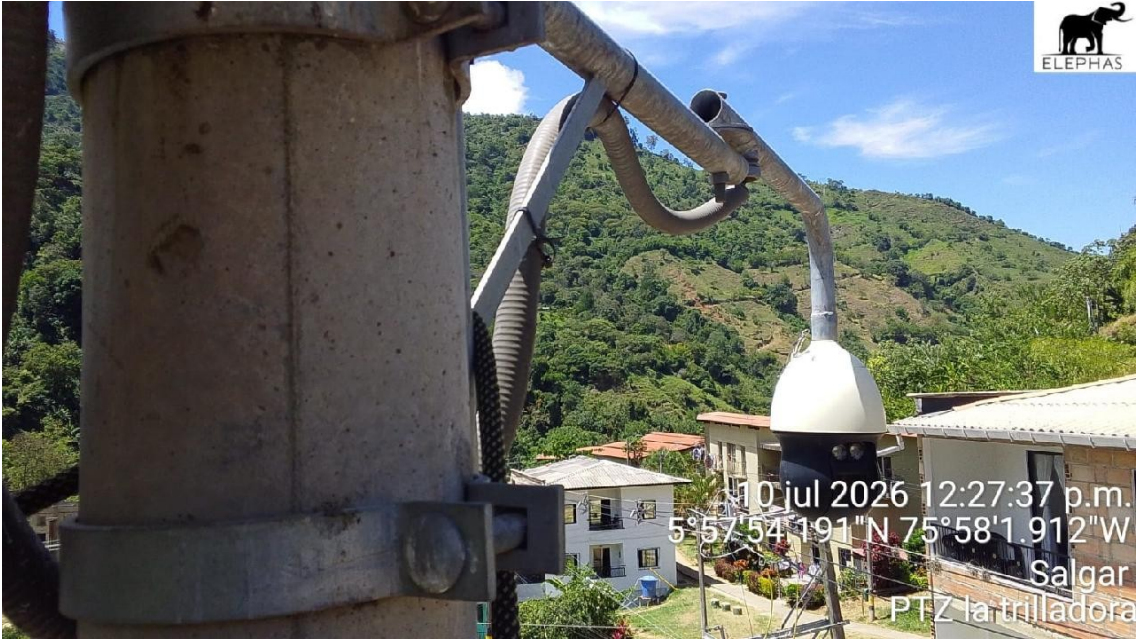
10 jul 2026 12:27:37 p.m.  
5°57'54.191"N 75°58'1.912"W  
Salgar  
PTZ la trilladora

| Estado Brazo de Soporte: | BUENO |

| Requiere Brazo de Soporte: | NO |

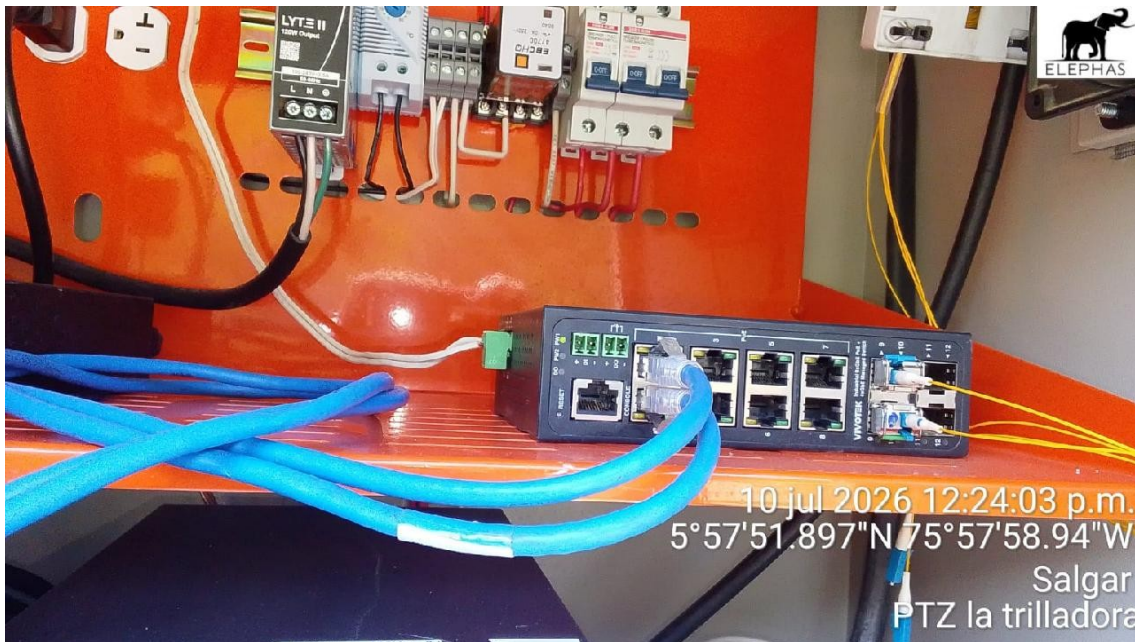
Foto Cables

Existen Cables: SI  
Estado Cables: BUENO

Requiere Cables: NO

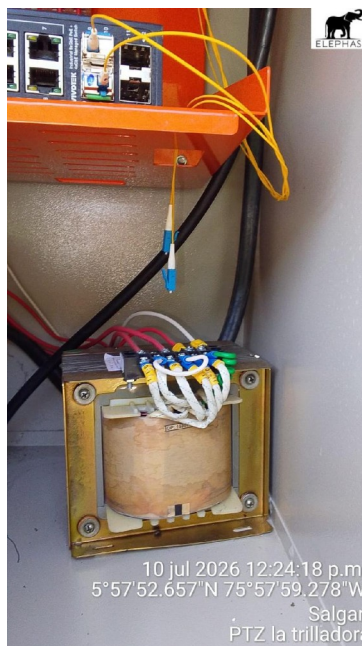
Foto Transformador Reductor

Existe Transformador Reductor: SI  
Estado Transformador Reductor: BUENO

| Requiere Transformador Reductor: | NO |

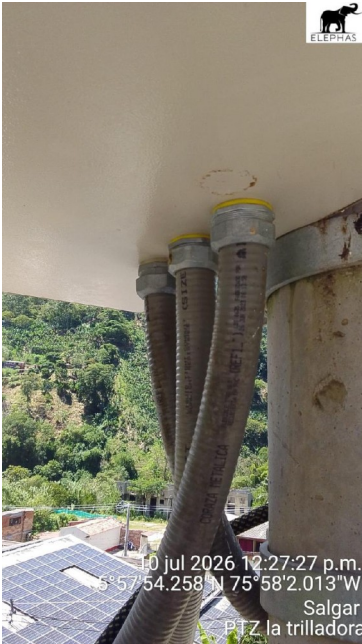
| Foto Coraza | |

| Estado Coraza: | BUENO |

| Requiere Coraza 3/4": | NO |

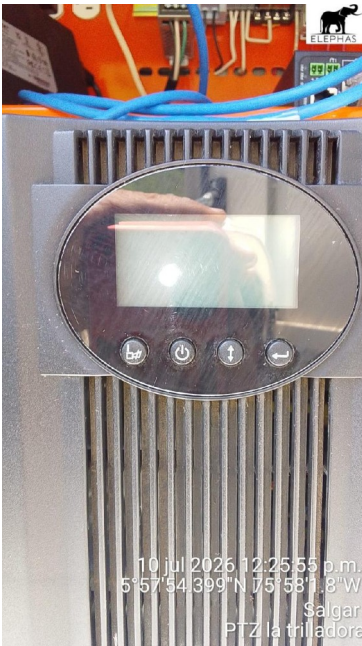
| Foto UPS | |

| Estado UPS: | BUENO |

| Requiere UPS: | NO |

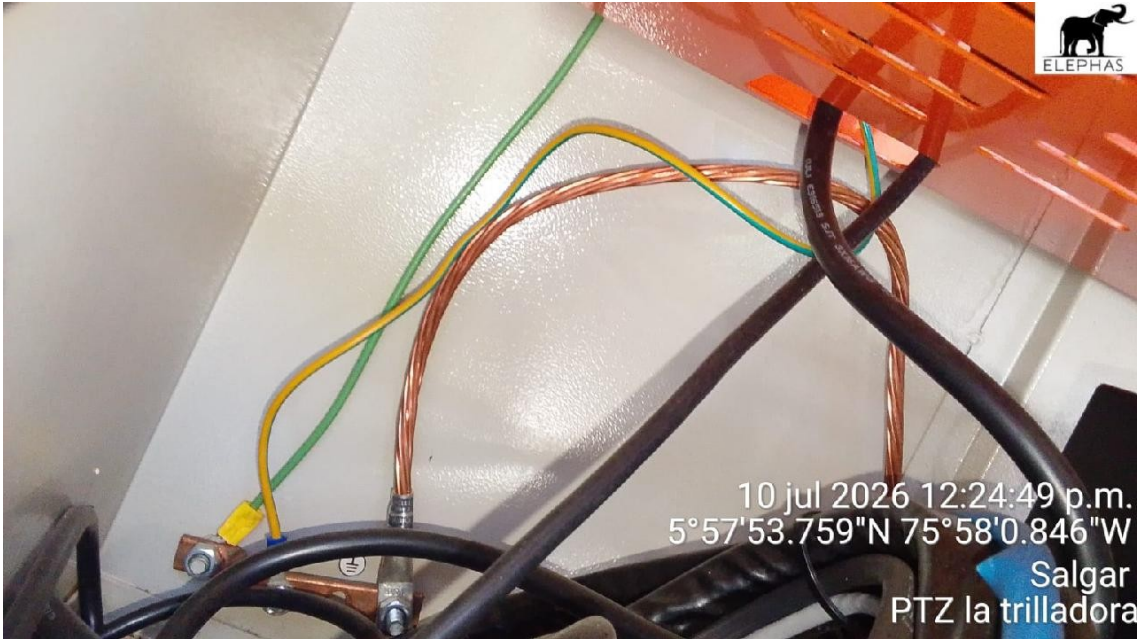
| Foto SPT | |

| Estado SPT: | BUENO |

| Requiere SPT: | NO |

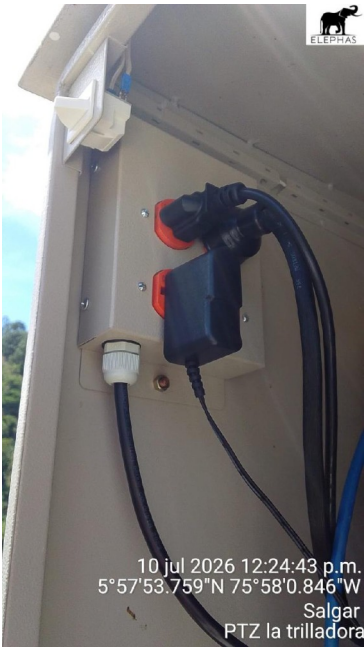
Foto Toma 125 V

| Estado Toma 125 V: | BUENO |

| Requiere Toma 125 V: | NO |

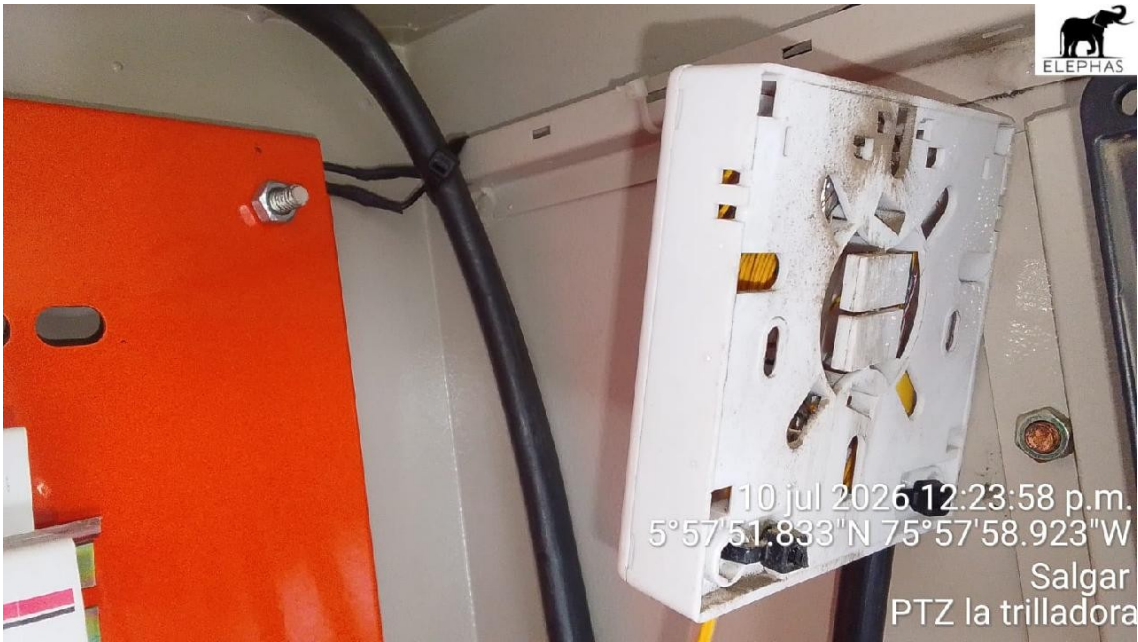
| Estado Fibra Óptica: | BUENO |

| Requiere Fibra Óptica: | NO |

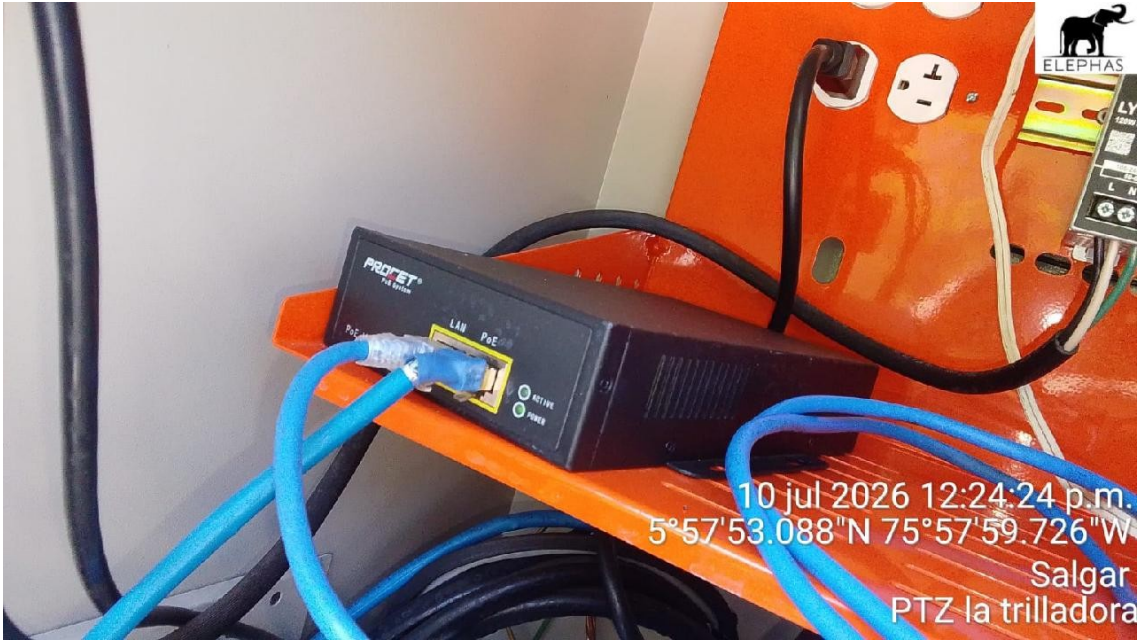
| Estado Inyector PoE: | BUENO |

| Requiere Inyector PoE: | NO |

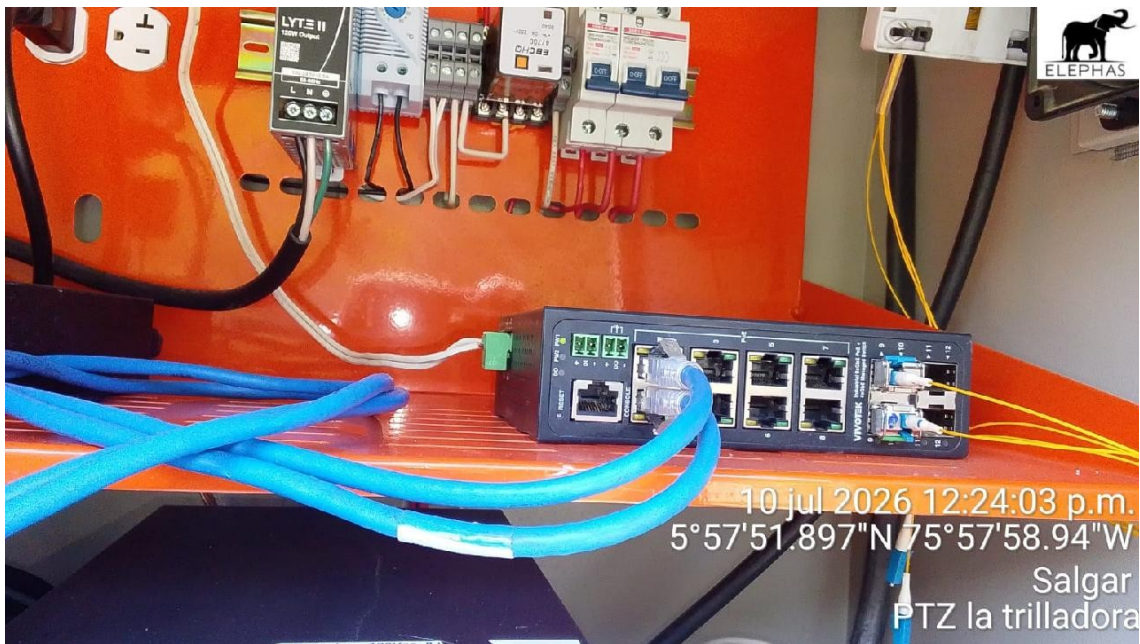
| Estado Switch: | BUENO |

| Requiere Switch: | NO |

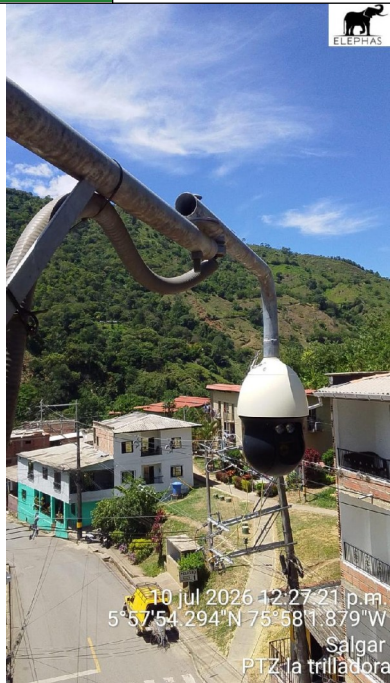
| Estado de la cámara | BUENO |

| ¿Requiere Cámara? | NO |
