# FICHA TÉCNICA DIAGNÓSTICO MANTENIMIENTO Proyecto Tasa de Seguridad

| Municipio | Salgar |

| El mantenimiento tiene relacion con cual componente: | CCTV |
| Información Ubicación CCTV | PVV 6 Peñalisa-Troncal |

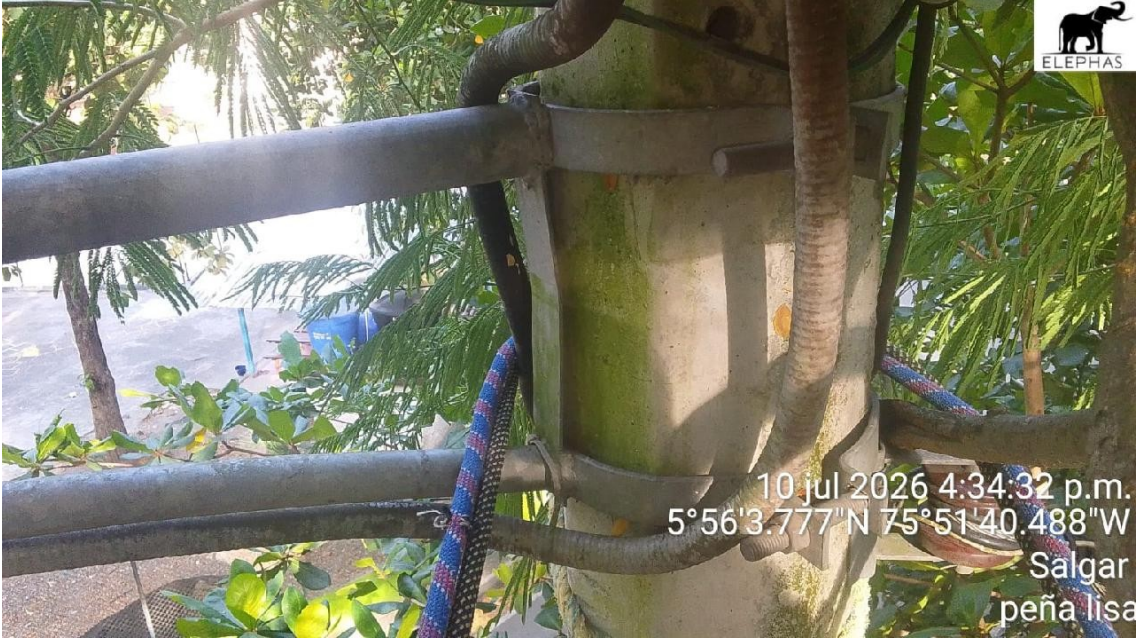
| Estado Brazo de Soporte: | MALO |

| Observaciones Brazo: | El brazo de soporte esta en mal estado, debe ser cambiado |

| Requiere Brazo de Soporte: | SI |

| Justificación | El brazo de la camara debe ser remplazado |

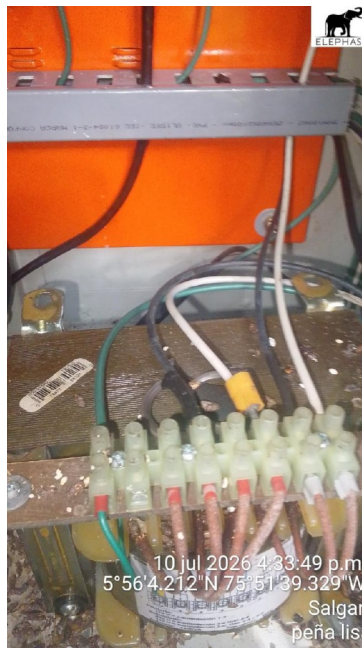
Foto Transformador Reductor

| Estado Transformador Reductor: | MALO |

| Observaciones Transformador: | El transformador se encuentra oxidado |

| Requiere Transformador Reductor: | SI |

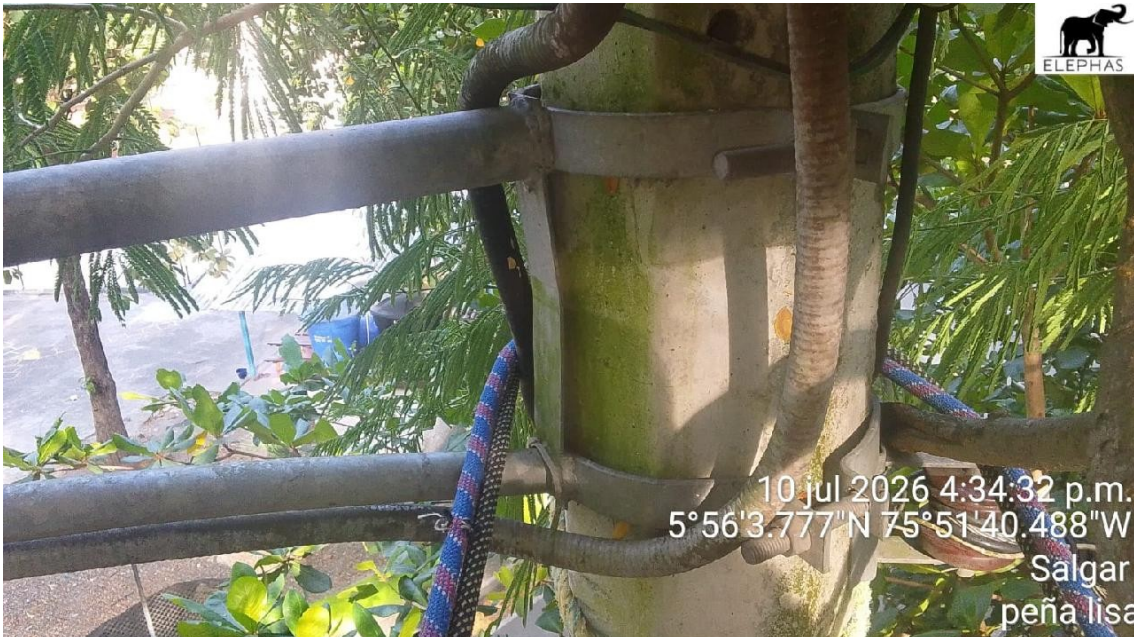
Foto Coraza

| Estado Coraza: | MALO |

| Observaciones Coraza: | la coraza actual esta deteriorada |

| Requiere Coraza 3/4": | SI |
| Cantidad Coraza 3/4" (ml): | 12 |

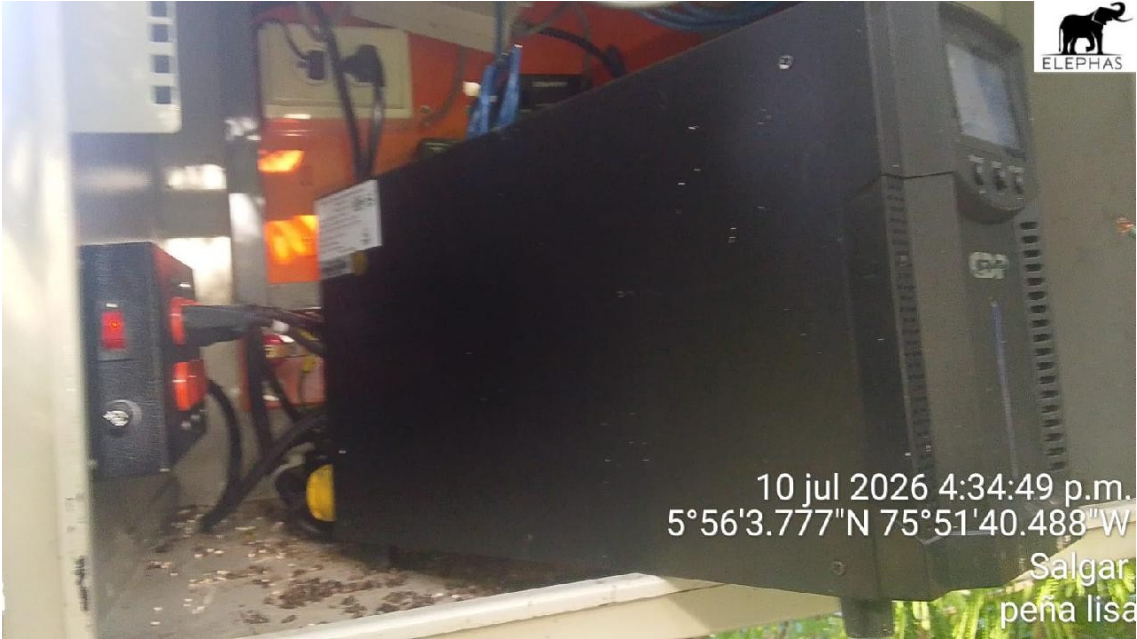
| Foto UPS | |

| Estado UPS: | MALO |
| Observaciones UPS: | La UPS no enciende |

| Requiere UPS: | SI |
| Tipo de UPS requerida: | UPS_1_5 |

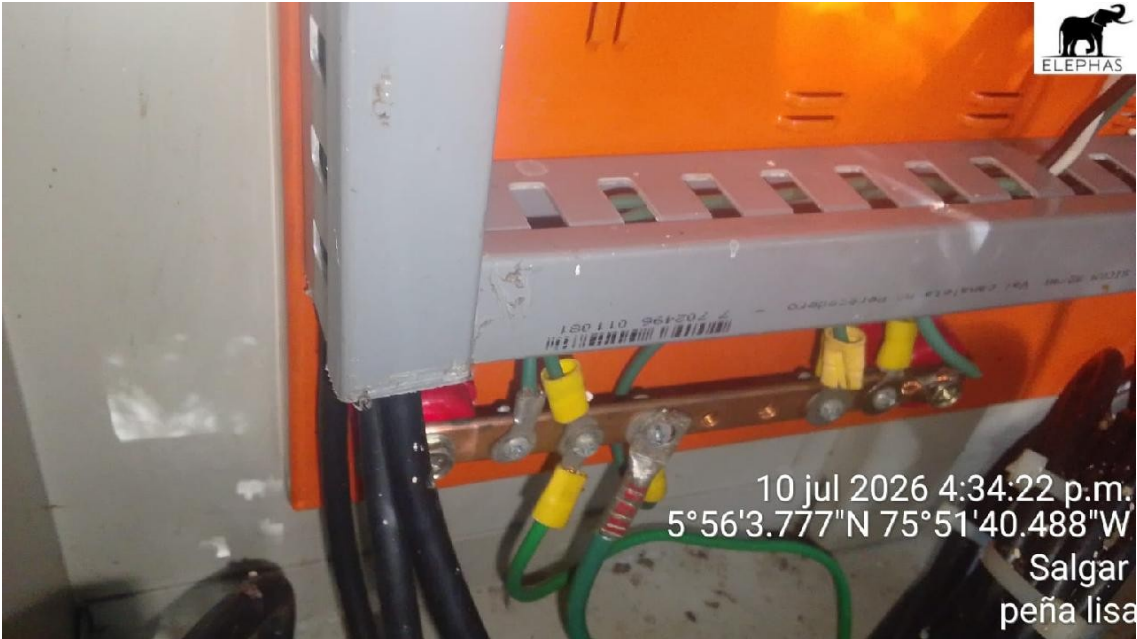
| Foto SPT | |

| Estado SPT: | BUENO |

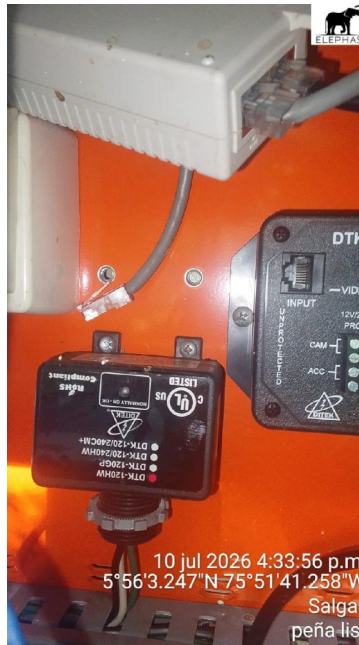
Foto Protección

Existe Protección: SI  
Estado Protección: MALO

Requiere Protección: SI  
Tipo de Protección requerida: PROTECCION\_ELECTRICA  
Protección eléctrica DPS 40 kA - 150 V (un): 1  
Observaciones Protección: El DPS se encuentra quemado

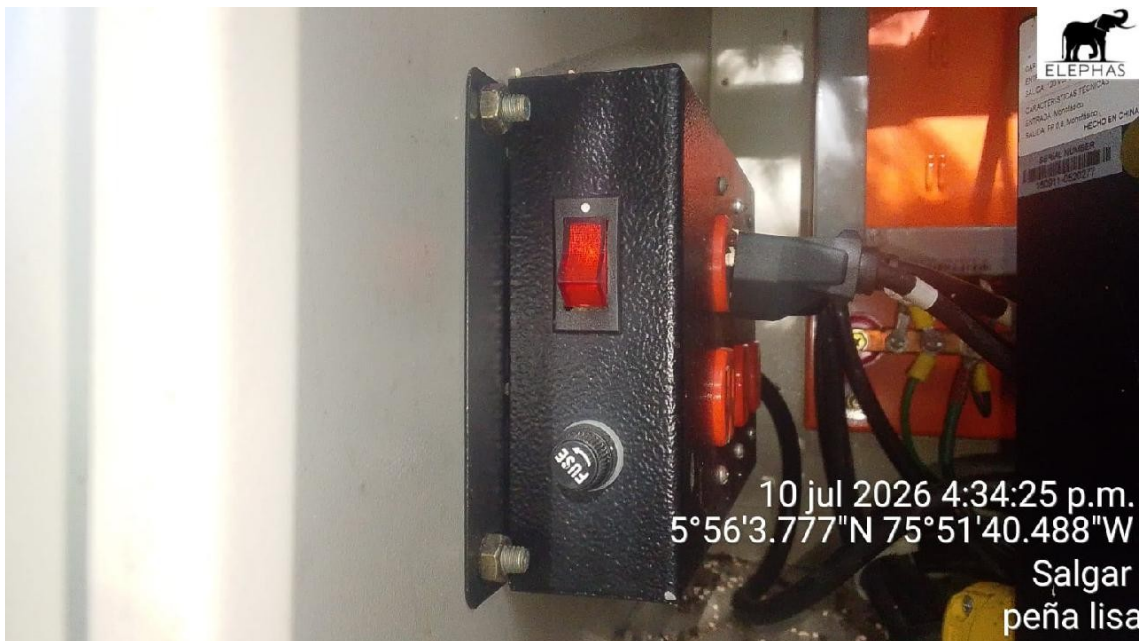
Foto Toma 125 V

Existe Toma 125 V: SI  
Estado Toma 125 V: BUENO

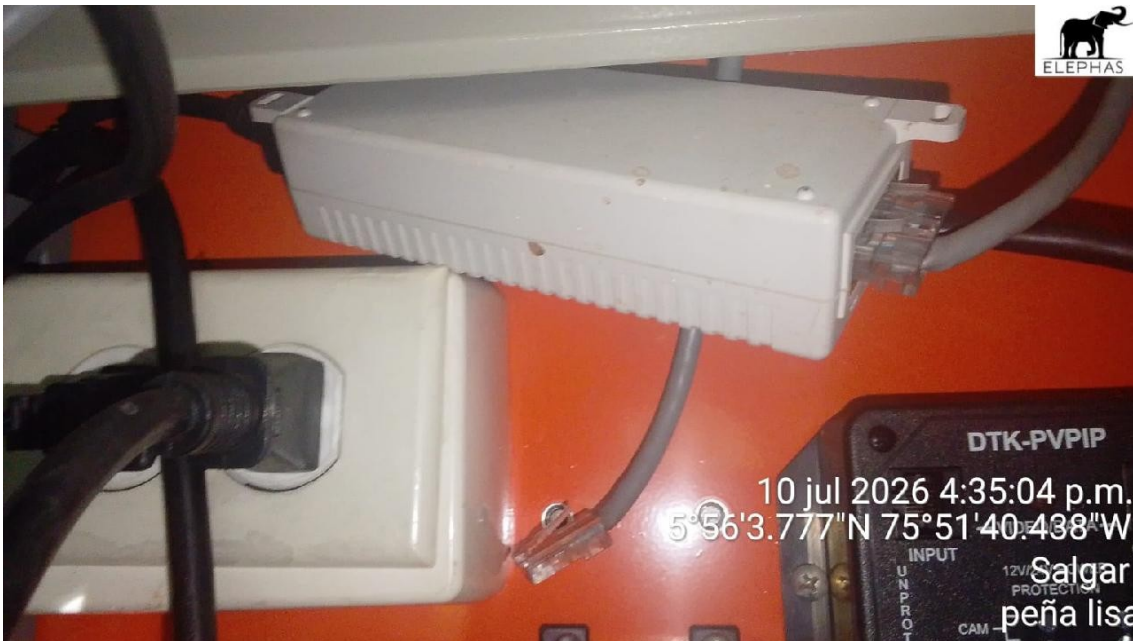
| Estado Inyector PoE: | REGULAR |

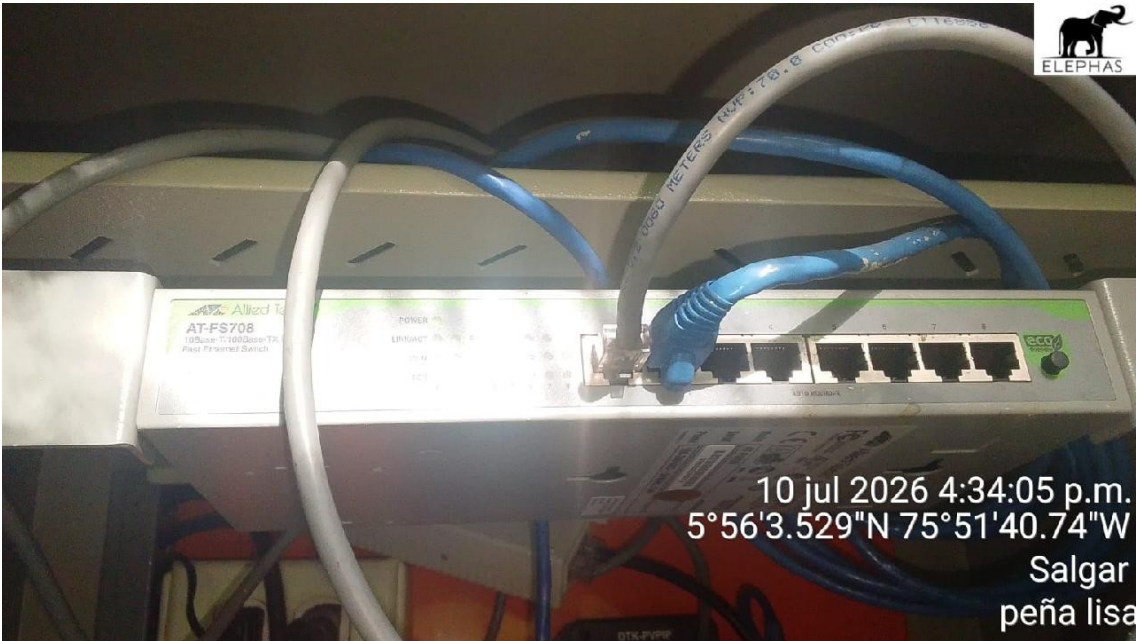
| Estado Switch: | MALO |
| Observaciones Switch: | El Switch actual no enciende |

| Requiere Switch: | SI |
| Tipo de Switch requerido: | SW_8P |
| Cantidad Switch (un): | 1 |

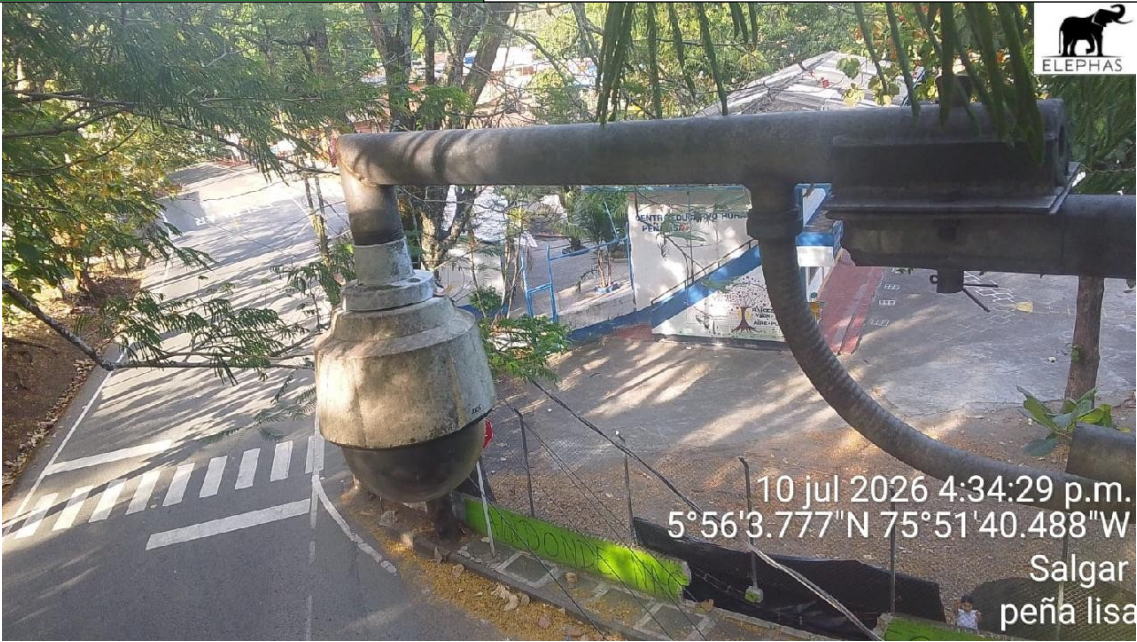
| Estado de la cámara | MALO |

| Observaciones Cámara: | La Cámara se encuentra mala |

| ¿Requiere Cámara? | SI |

| Tipo de Cámara requerida: | PTZ |
| Cantidad de cámaras requeridas: | 1 |
