# FICHA TÉCNICA DIAGNÓSTICO MANTENIMIENTO Proyecto Tasa de Seguridad

| Dirección del punto / sector | Carrera 51, Santa Bárbara, Antioquia |

| El mantenimiento tiene relacion con cual componente: | CCTV |
| Información Ubicación CCTV | PVV 1 Sucre |

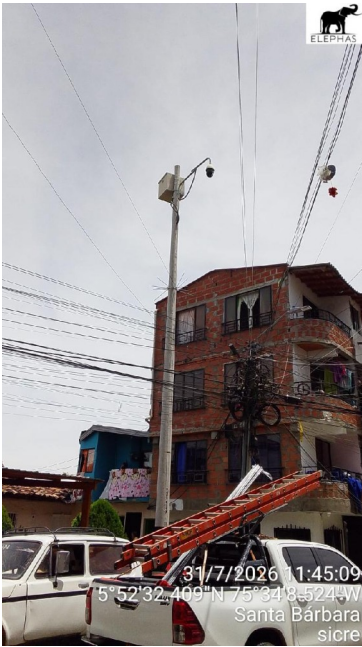
| Estado en el que se encuentra el anclaje: | | BUENO |

| Requiere Cambio de anclaje: | | NO |

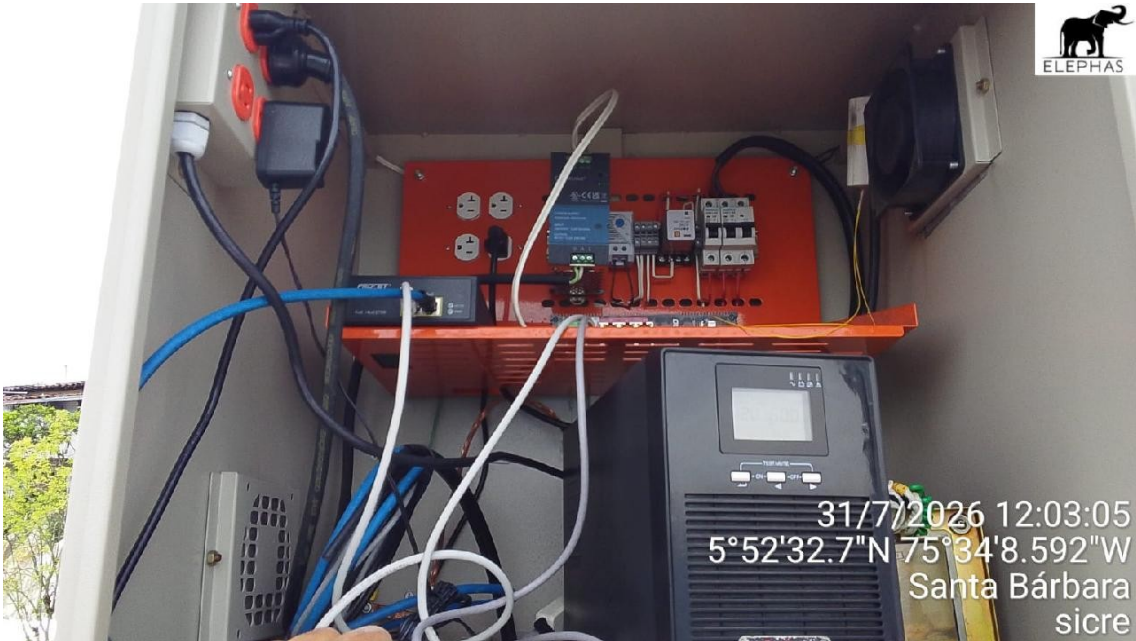
| Existe Gabinete Metálico: | | BUENO |

| Requiere Kit de Ventilación Doble: | | NO |

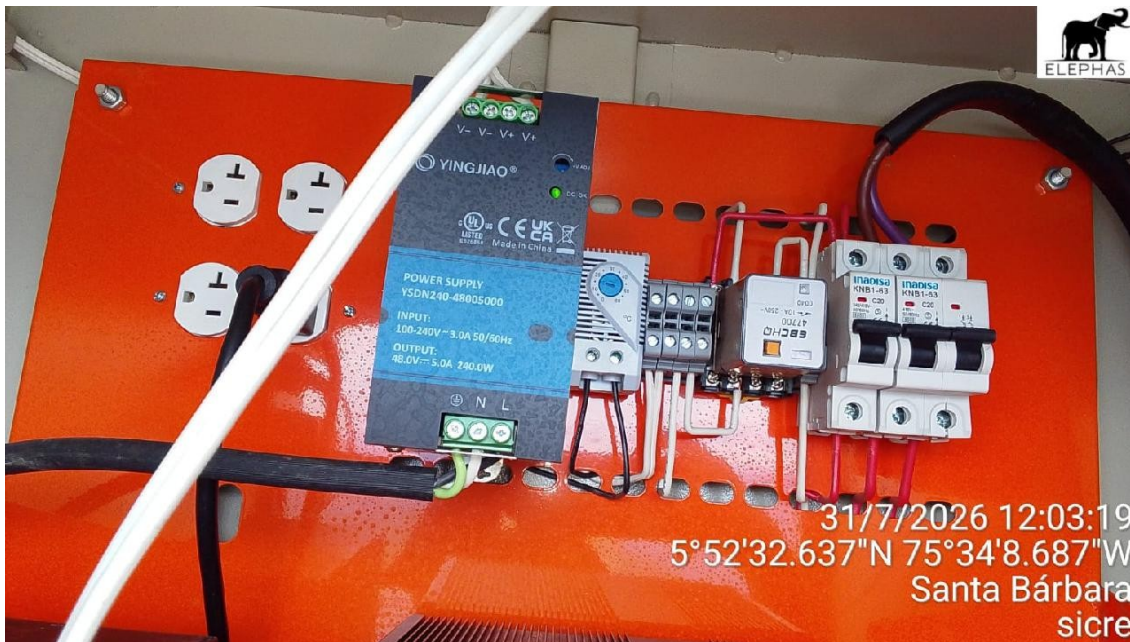
Foto Cables

| Estado Cables: | BUENO |

| Requiere Cables: | NO |

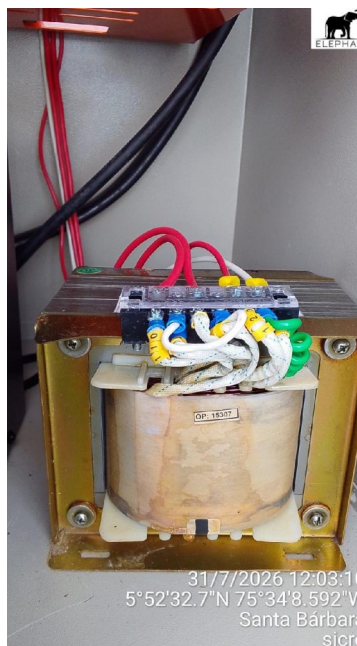
Foto Transformador Reductor

| Estado Transformador Reductor: | BUENO |

| Requiere Transformador Reductor: | NO |

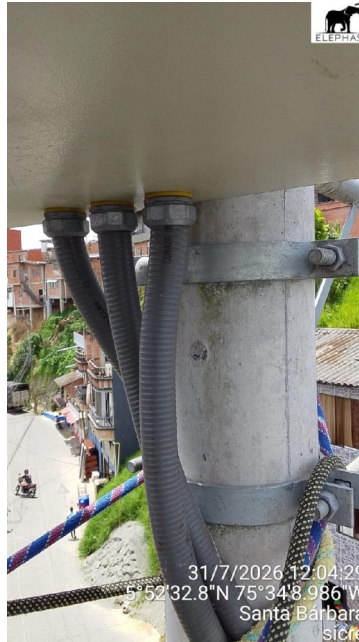
Foto Coraza

| Estado Coraza: | BUENO |

| Requiere Coraza 3/4": | NO |

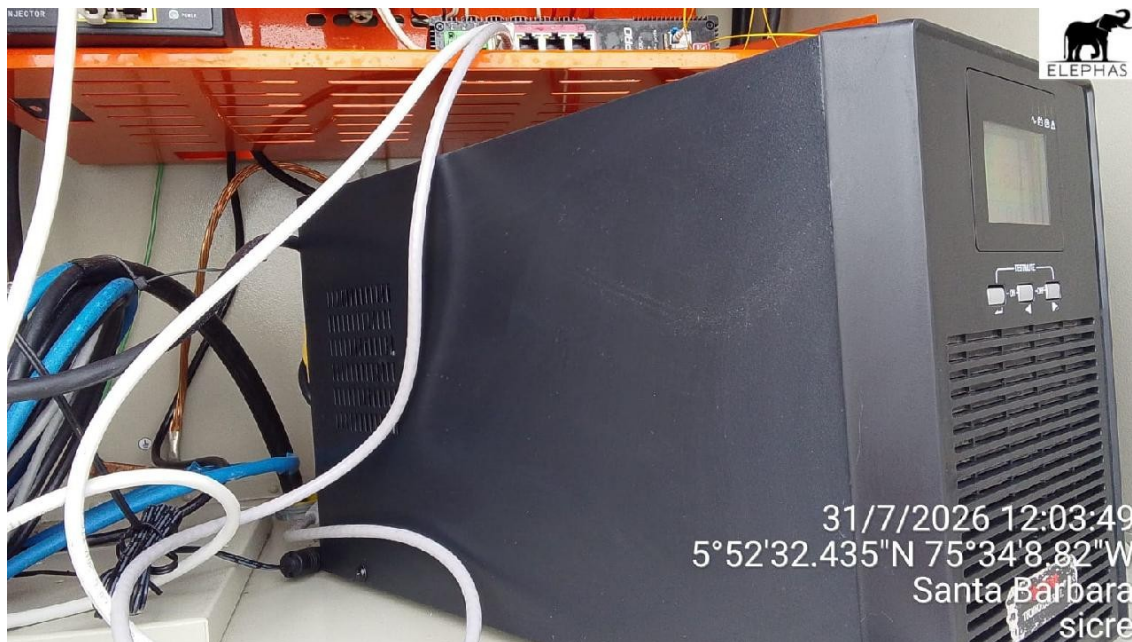
Foto UPS

| Estado UPS: | BUENO |

| Requiere UPS: | NO |

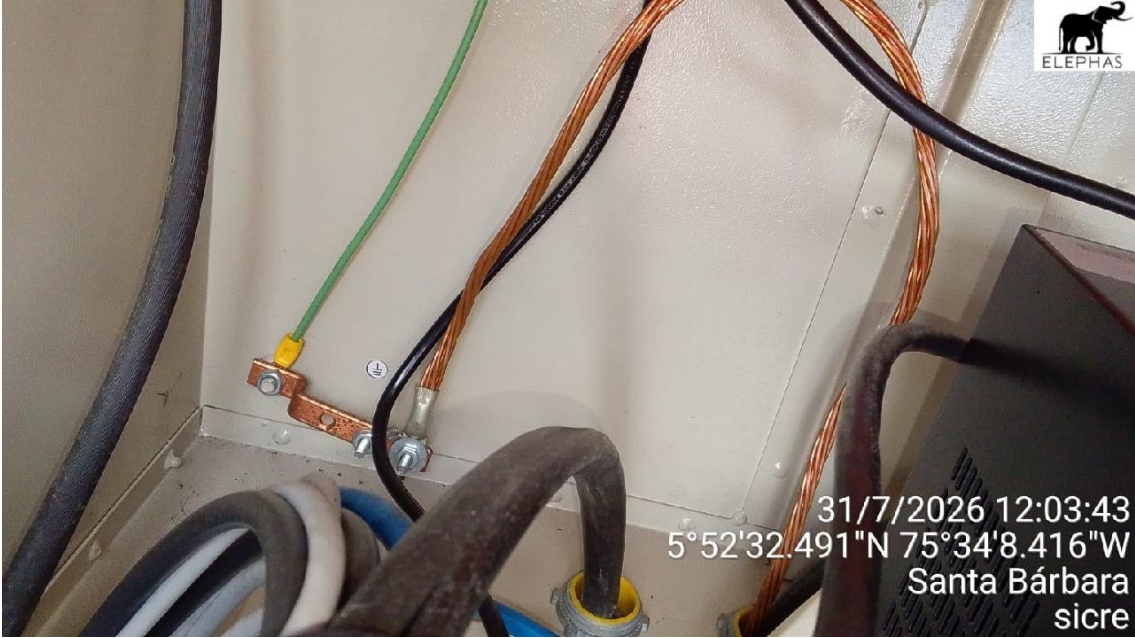
| Foto SPT | |

| Estado SPT: | BUENO |
| Observaciones Protección: | El Gabinete no cuenta con DPS para la protección de los Equipos |

| Requiere Protección: | SI |
| Protección eléctrica DPS 40 kA - 150 V (un): | 1 |

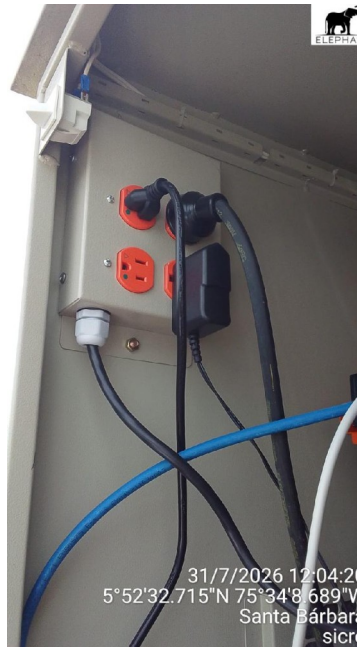
Foto Toma 125 V

| Estado Toma 125 V: | BUENO |

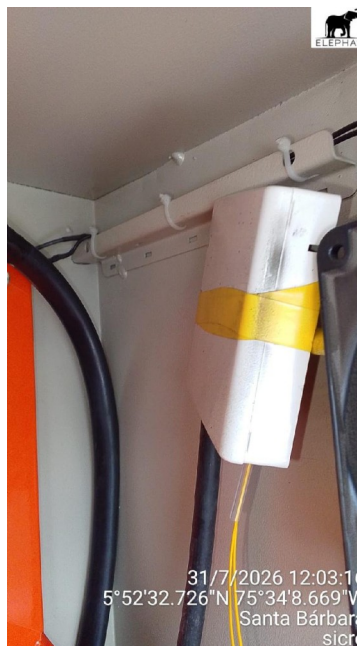
BUENO

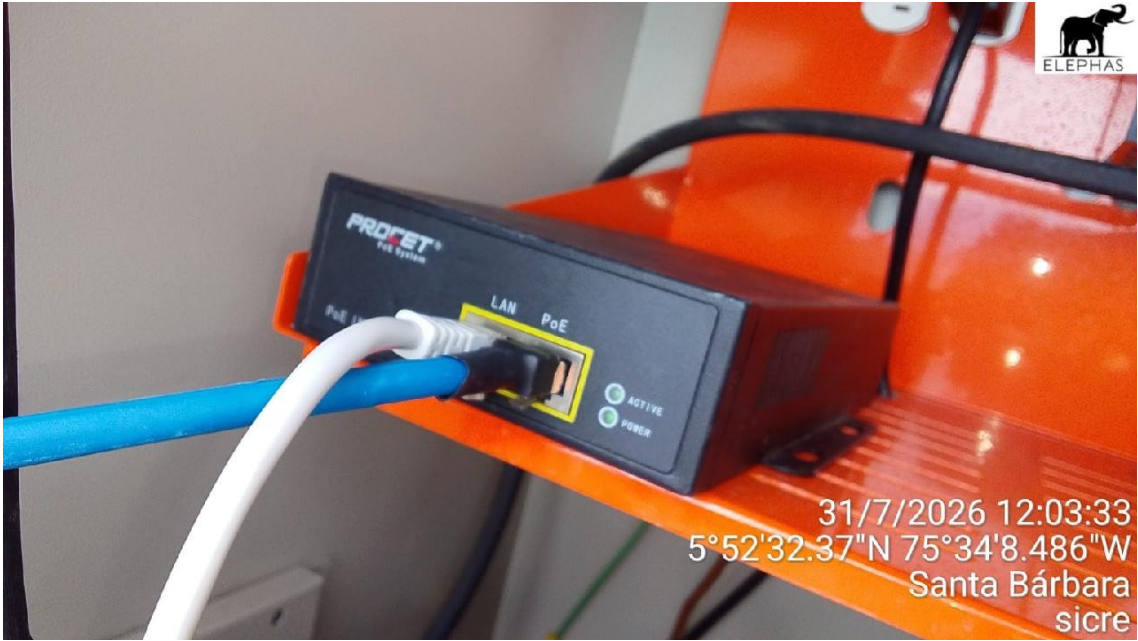
| Estado Inyector PoE: | BUENO |

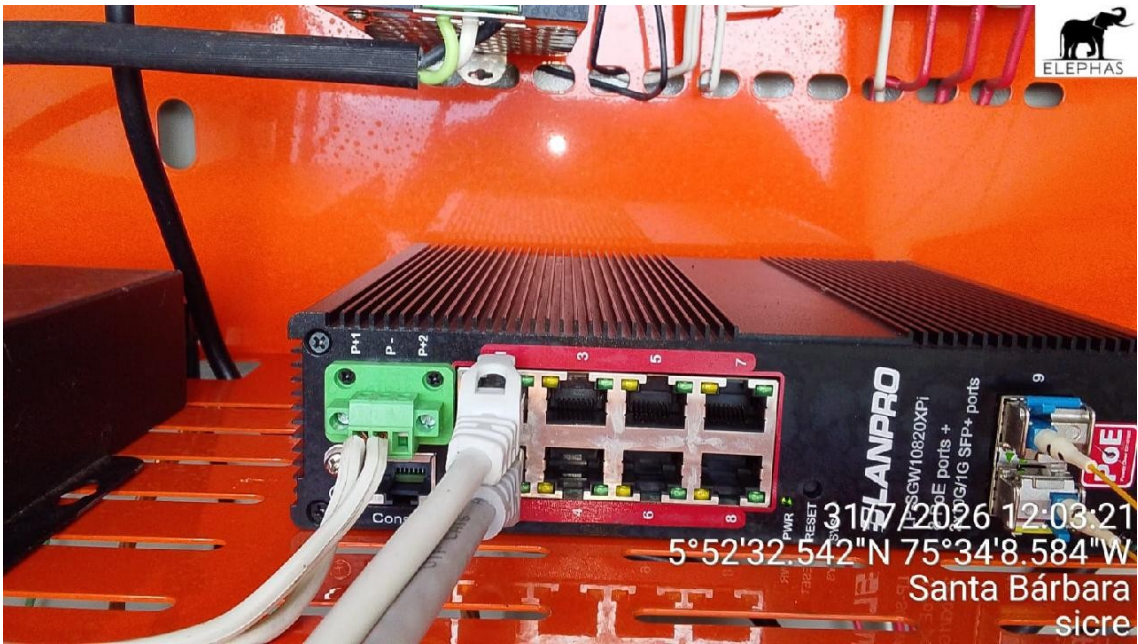
| Estado Switch: | BUENO |

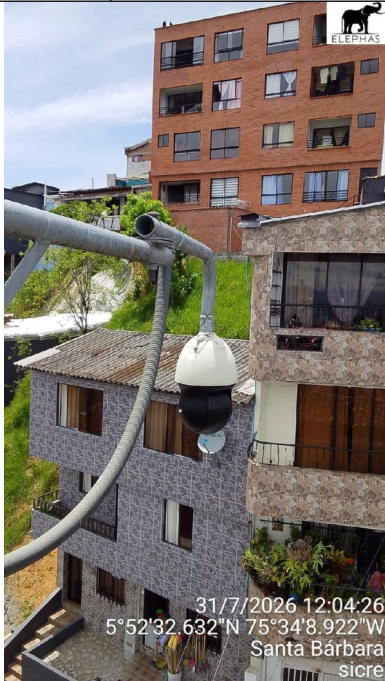
| Tipo de cámara | PTZ |
| Estado de la cámara | BUENO |
