**FICHA TÉCNICA DIAGNÓSTICO  
MANTENIMIENTO  
Proyecto Tasa de Seguridad**

| Dirección del punto / sector | Carrera 49, Santa Bárbara, Antioquia |

| El mantenimiento tiene relacion con cual componente: | CCTV |
| Información Ubicación CCTV | PVV 3 Galerías |

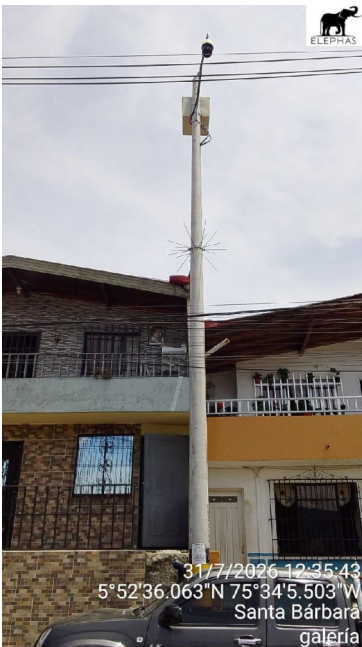
| Estado en el que se encuentra el anclaje: | | BUENO |

| Requiere Cambio de anclaje: | | NO |

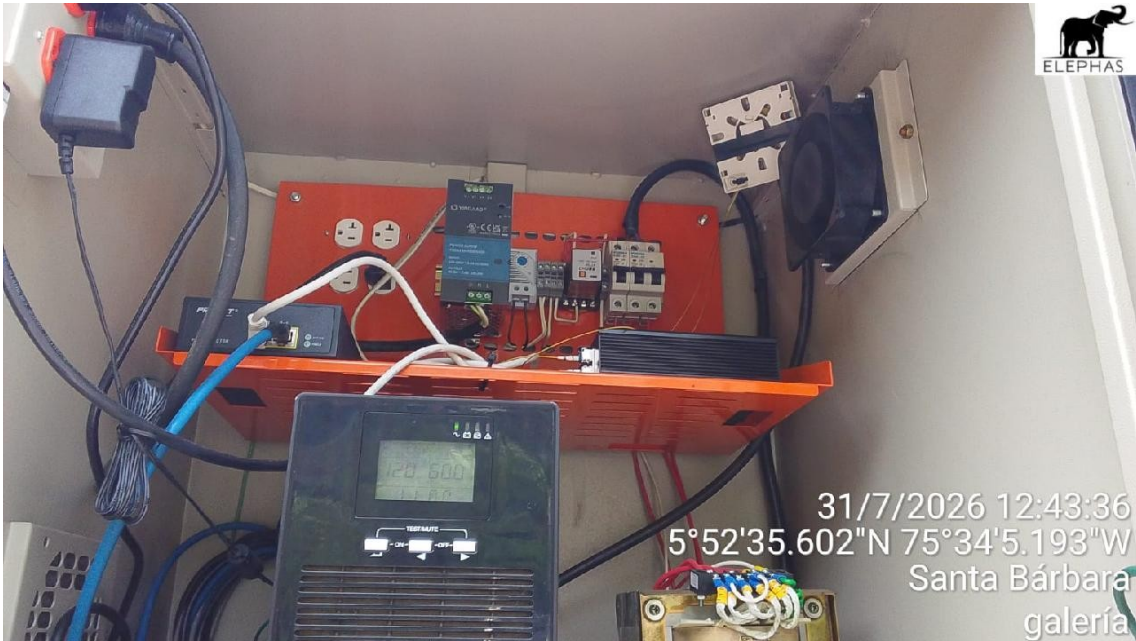
| Existe Gabinete Metálico: | | BUENO |

| Requiere Kit de Ventilación Doble: | | NO |

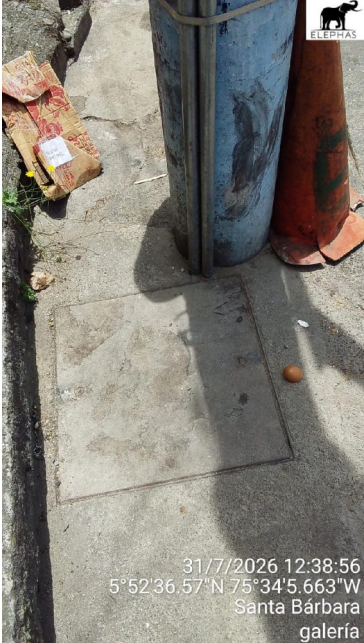
| Estado Caja 50x50: | BUENO |

| Requiere Infraestructura Subterránea: | NO |

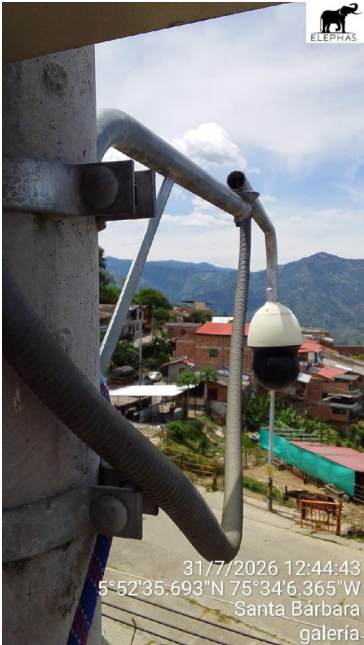
| Estado Brazo de Soporte: | BUENO |

| Requiere Brazo de Soporte: | NO |

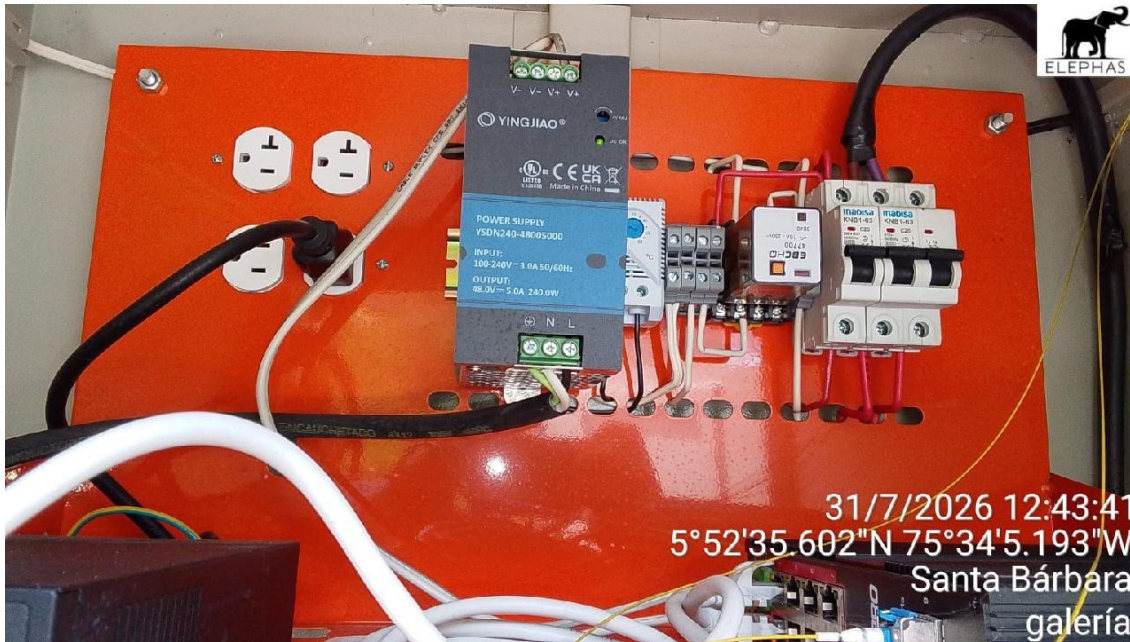
Foto Cables

| Estado Cables: | BUENO |

| Requiere Cables: | NO |

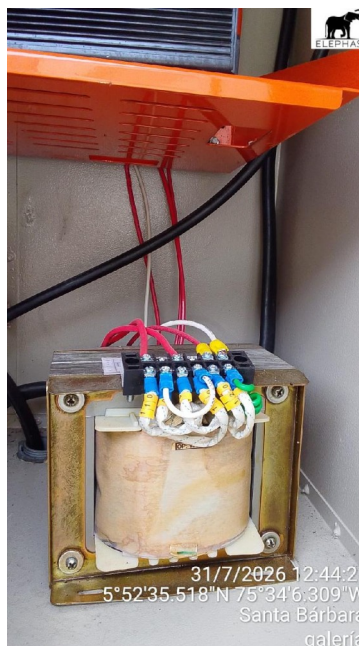
Foto Transformador Reductor

| Estado Transformador Reductor: | BUENO |

| Requiere Transformador Reductor: | NO |

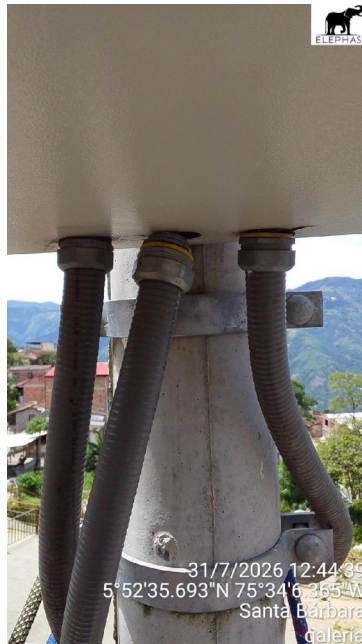
Foto Coraza

| Estado Coraza: | BUENO |

| Requiere Coraza 3/4": | NO |

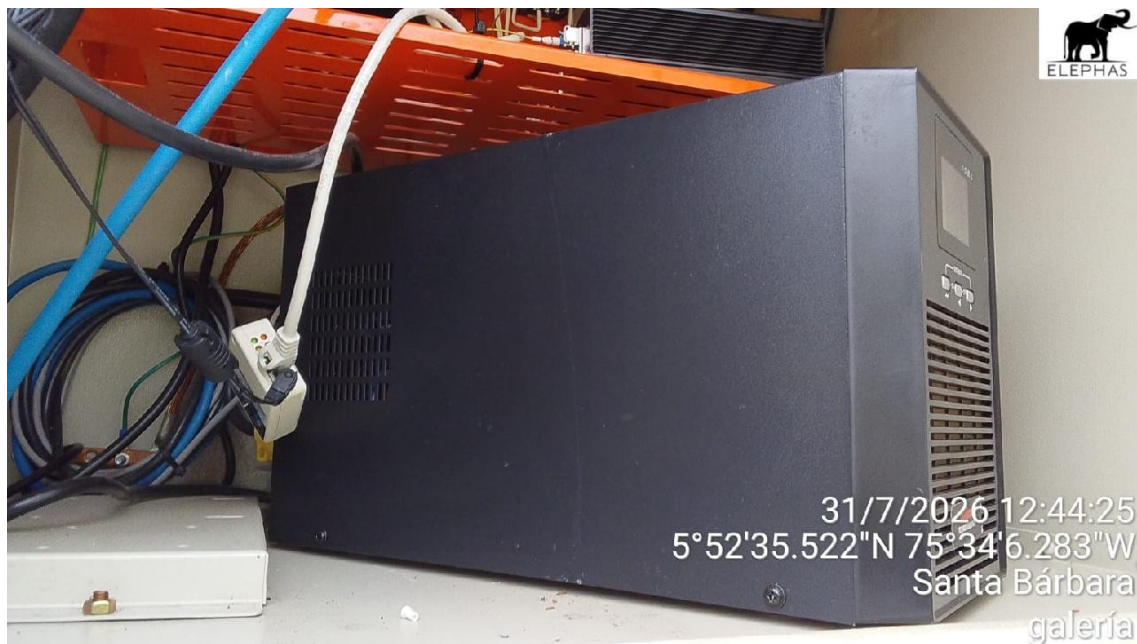
Foto UPS

| Estado UPS: | BUENO |

| Requiere UPS: | NO |

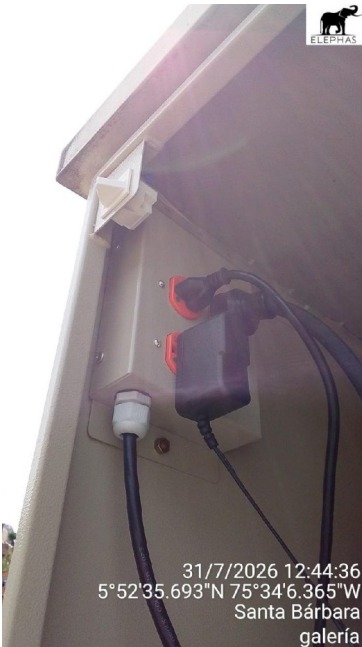
Foto Toma 125 V

| Estado Toma 125 V: | BUENO |

| Requiere Toma 125 V: | NO |

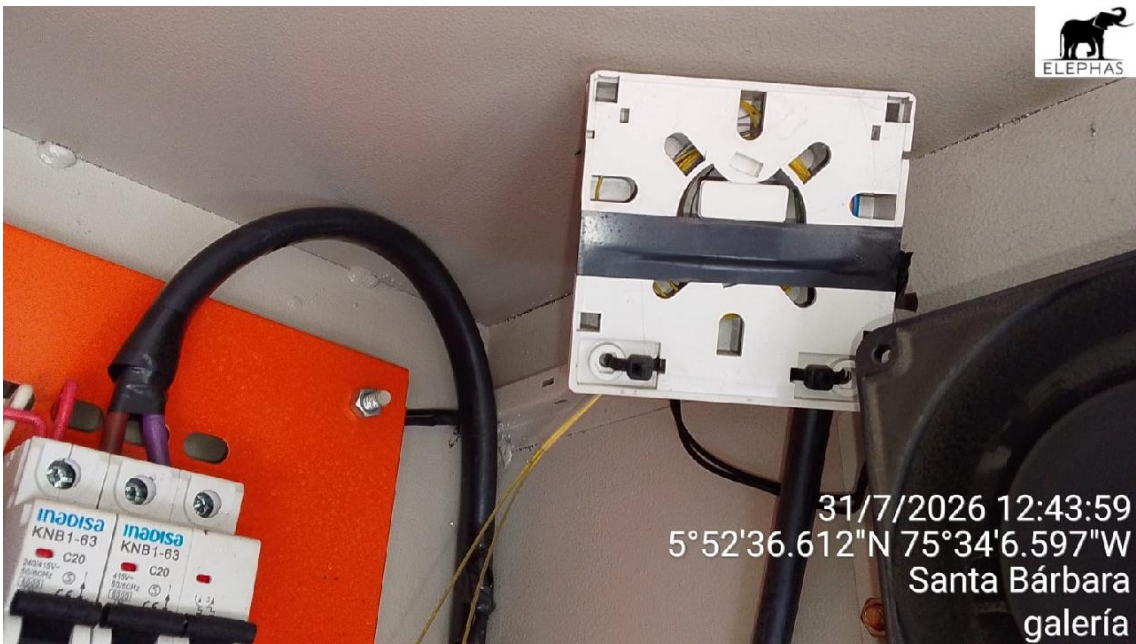
| Estado Fibra Óptica: | BUENO |

| Requiere Fibra Óptica: | NO |

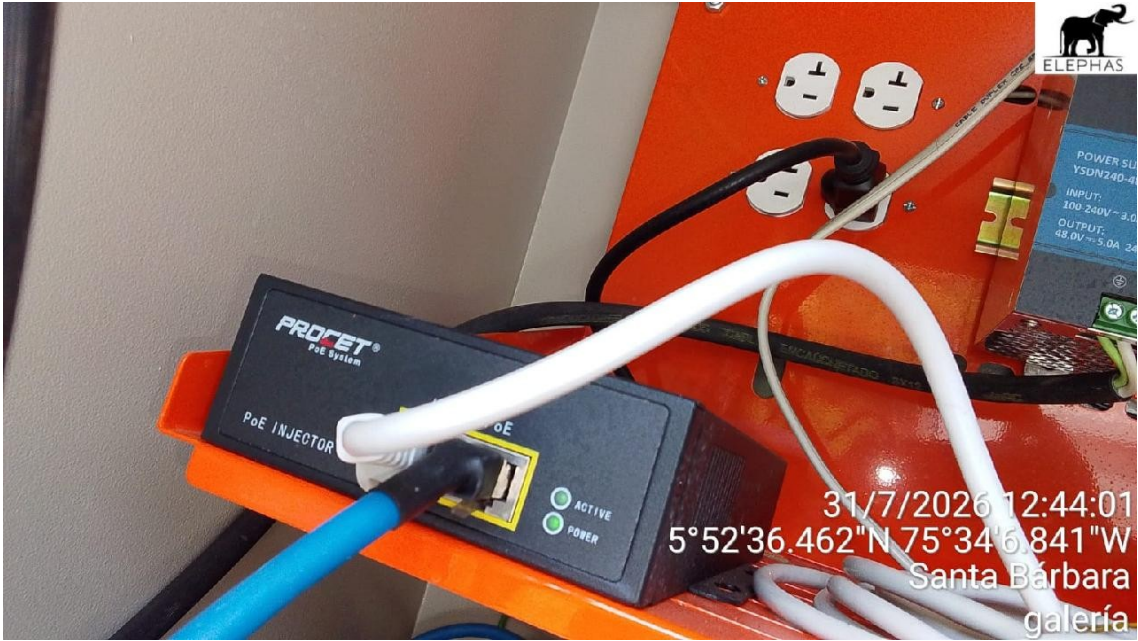
| Estado Inyector PoE: | BUENO |

| Requiere Inyector PoE: | NO |

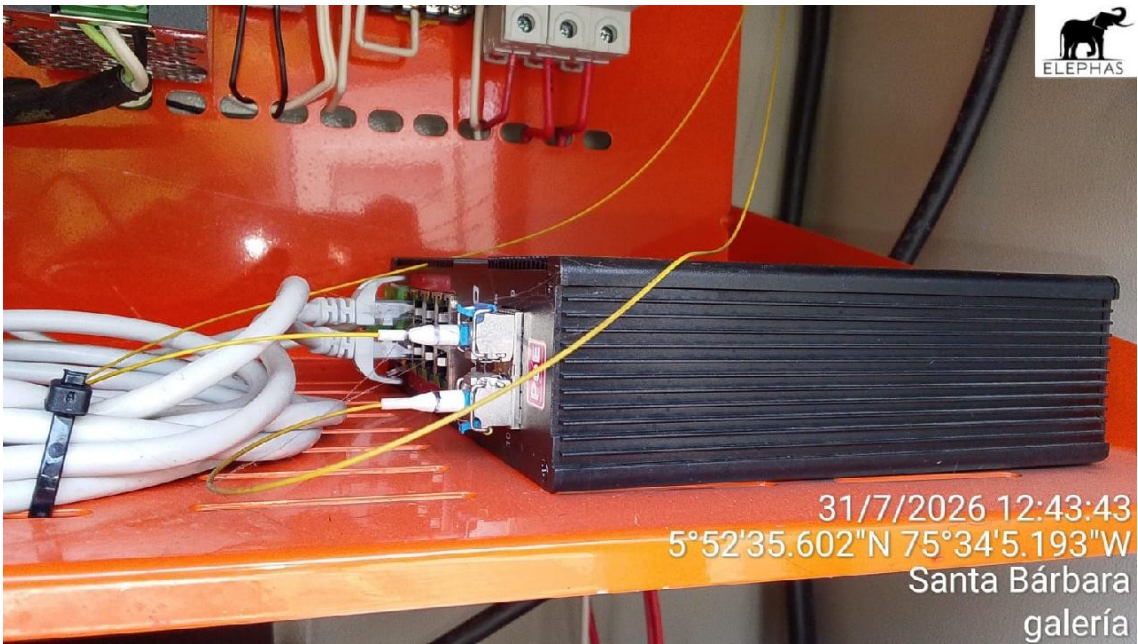
| Estado Switch: | BUENO |

| Requiere Switch: | NO |

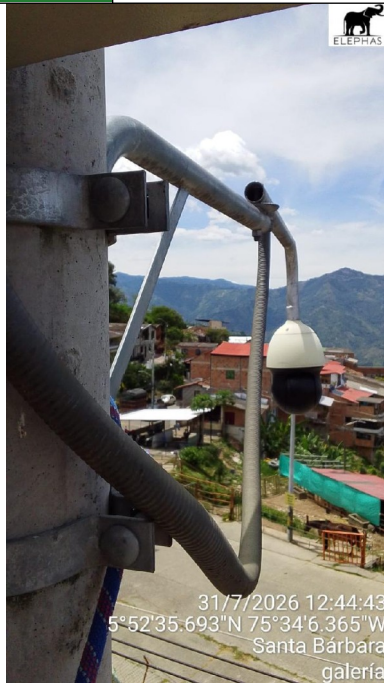
| Tipo de cámara | PTZ |
| Estado de la cámara | BUENO |

| ¿Requiere Cámara? | NO |
