**FICHA TÉCNICA DIAGNÓSTICO  
MANTENIMIENTO  
Proyecto Tasa de Seguridad**

| Fecha diagnóstico | 26/08/2026 |
| Vereda / sector | OTRA BANDA |

| Información Ubicación CCTV | PVV 1 Los Carmona |

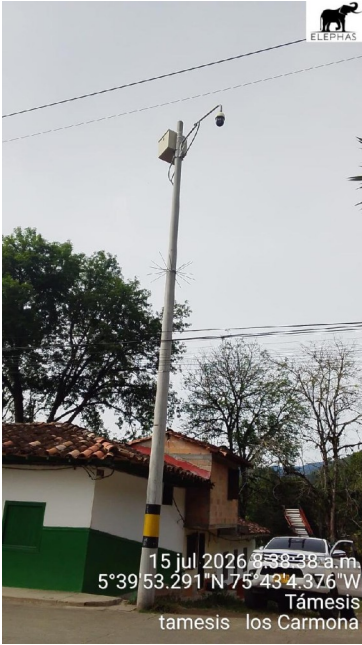
| ANCLAJE | |

| Estado en el que se encuentra el anclaje: | BUENO |

| Requiere Cambio de anclaje: | NO |

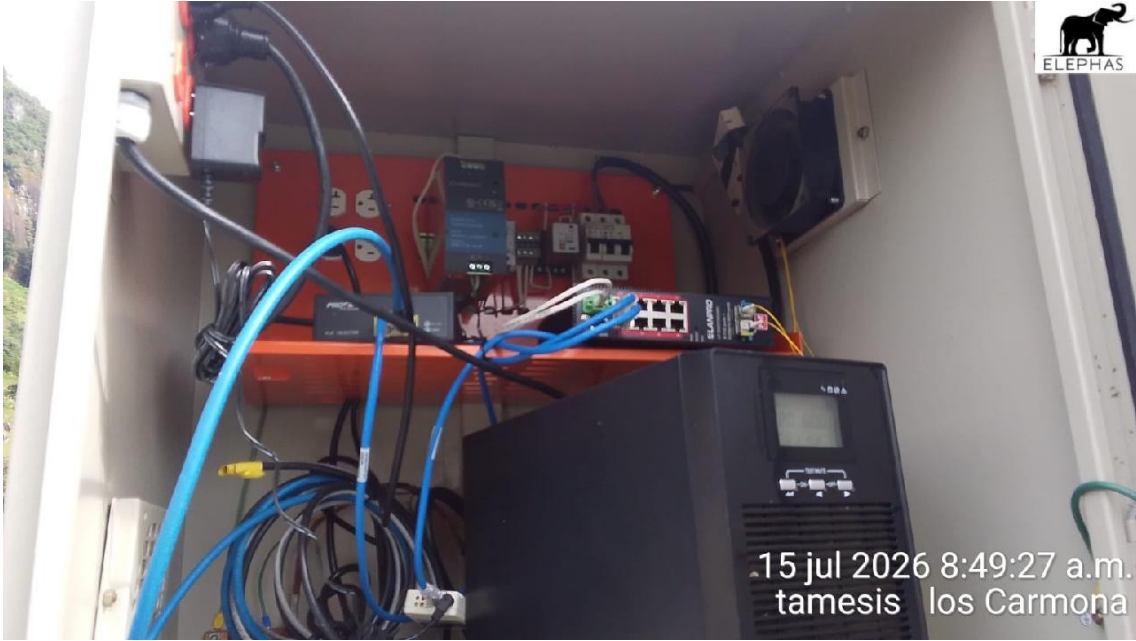
| GABINETE METÁLICO | |

| Existe Gabinete Metálico: | BUENO |

| Requiere Kit de Ventilación Doble: | NO |

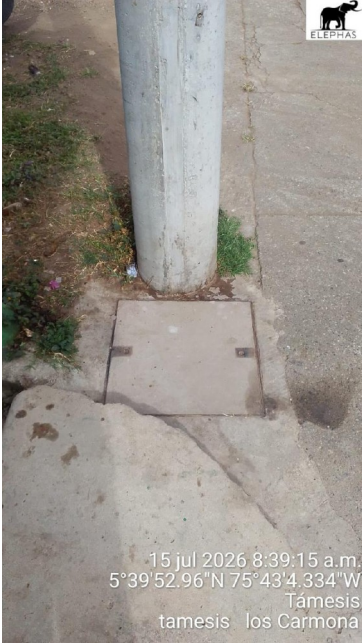
| INFRAESTRUCTURA SUBTERRANEA | |

| Estado Caja 50x50: | BUENO |

| Requiere Infraestructura Subterránea: | NO |

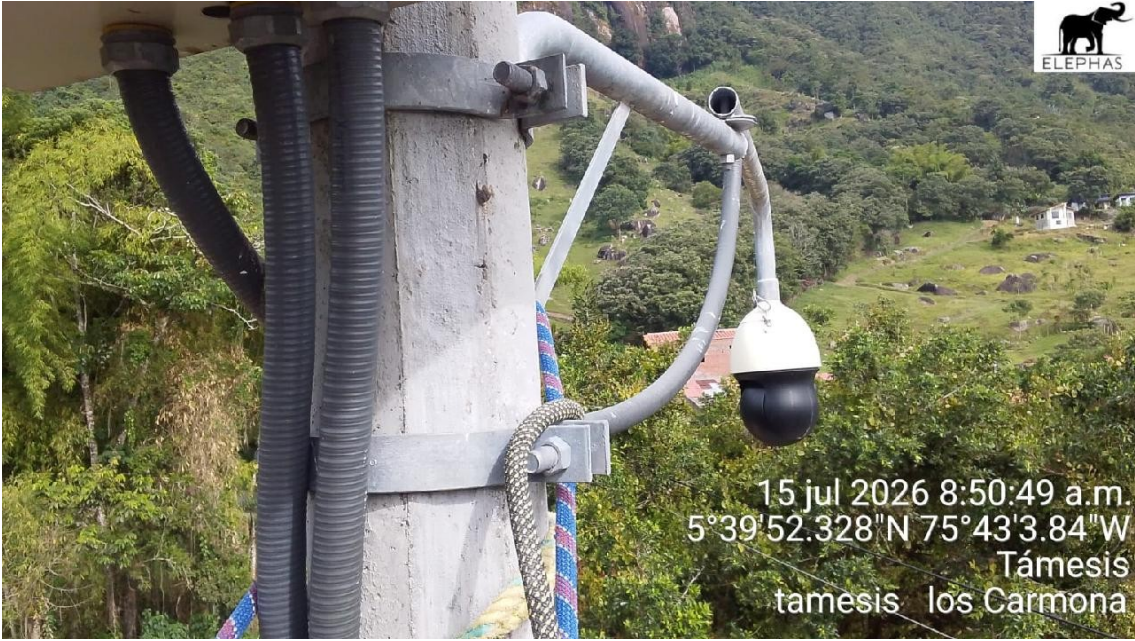
| BRAZO DE SOPORTE | |

| Estado Brazo de Soporte: | BUENO |

| Requiere Brazo de Soporte: | NO |

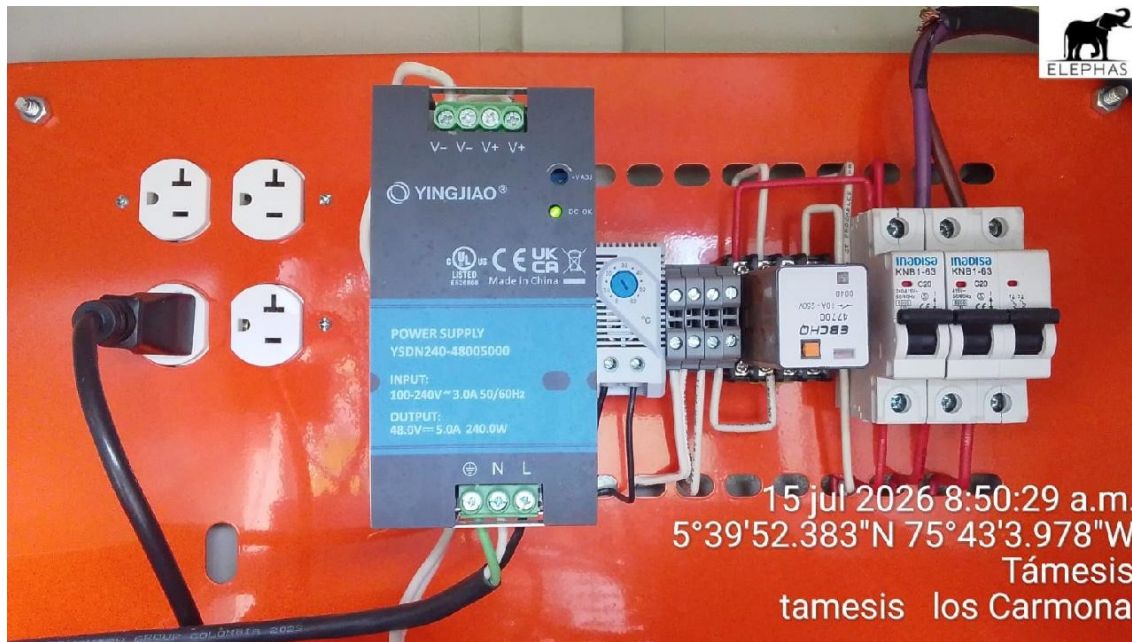
Foto Cables

| Estado Cables: | BUENO |

| Requiere Cables: | NO |

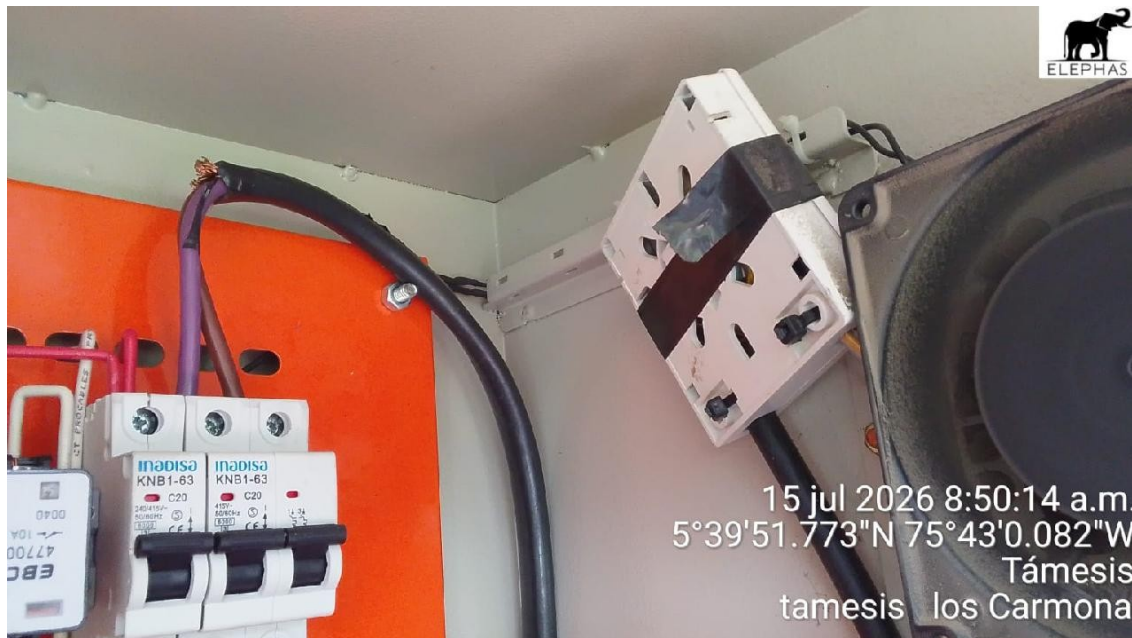
Foto Breaker

| Estado Breaker: | BUENO |

| Observaciones Protección: | El Gabinete no cuenta con DPS para la protección de los Equipos |

| Requiere Protección: | SI |

| Protección eléctrica DPS 40 kA - 150 V (un): | 1 |

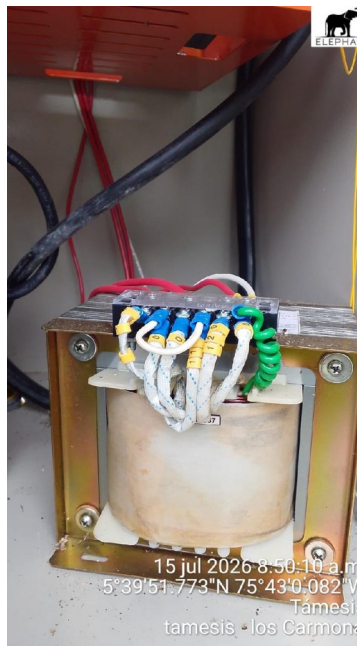
Foto Transformador Reductor

| Estado Transformador Reductor: | BUENO |

Requiere Transformador Reductor:

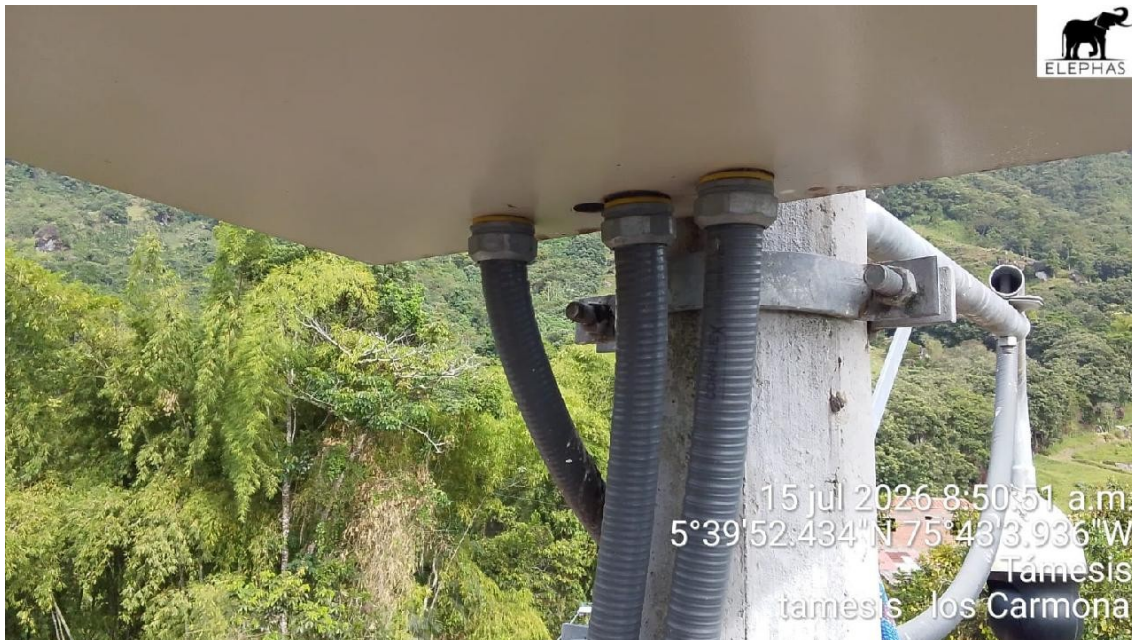
Foto Coraza

BUENO

Requiere Coraza 3/4":

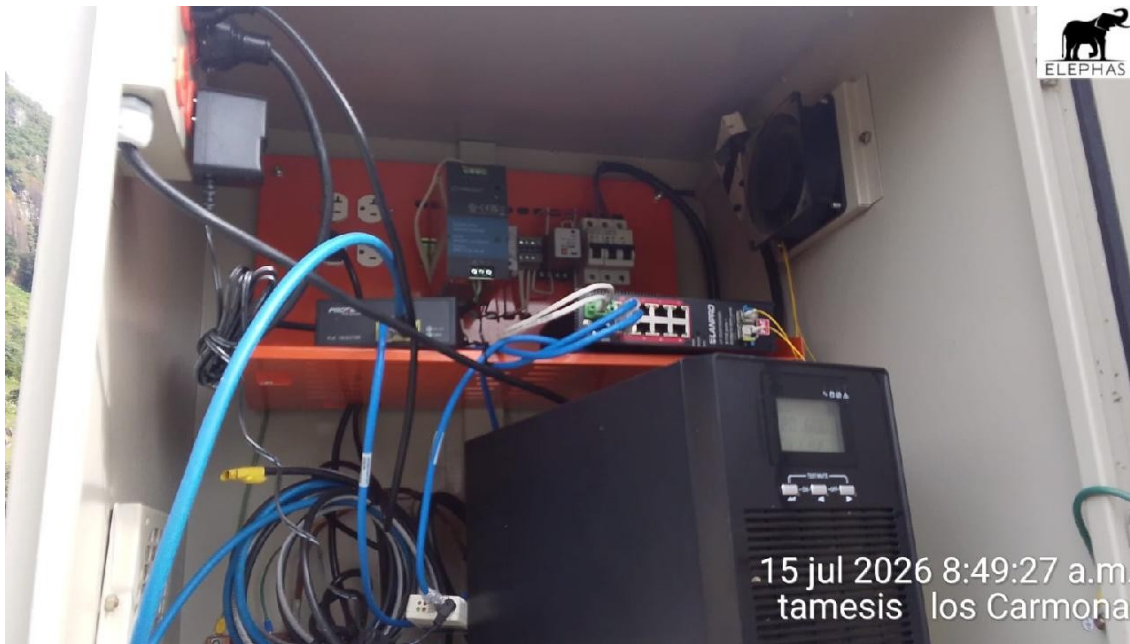
Foto UPS

BUENO

| Requiere UPS: | NO |

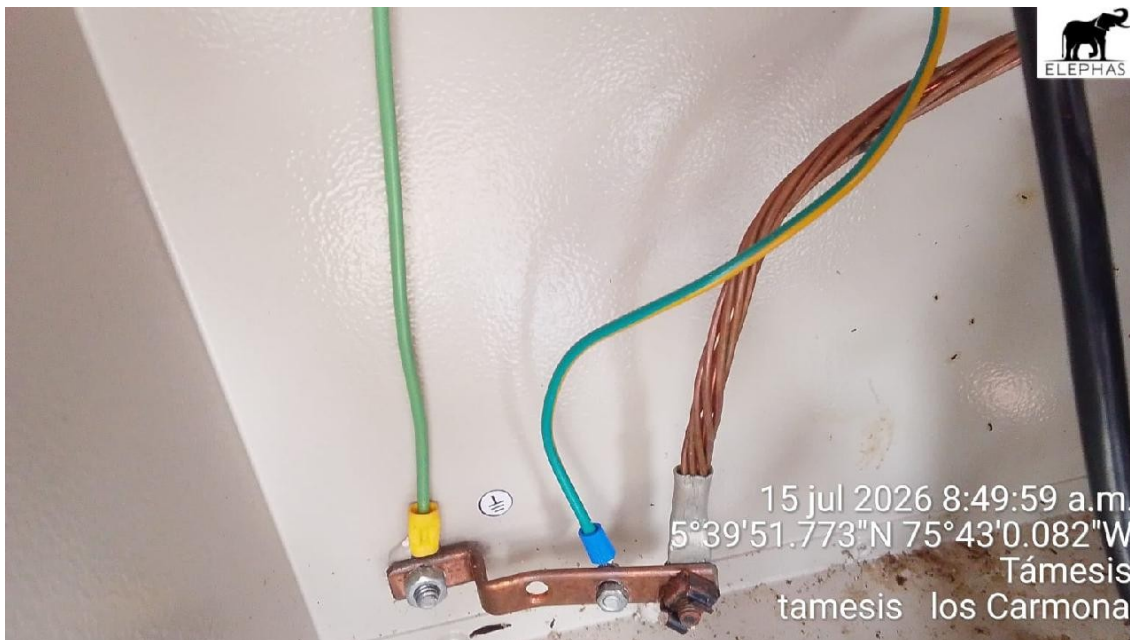
Foto SPT

| Estado SPT: | BUENO |

| Requiere SPT: | NO |

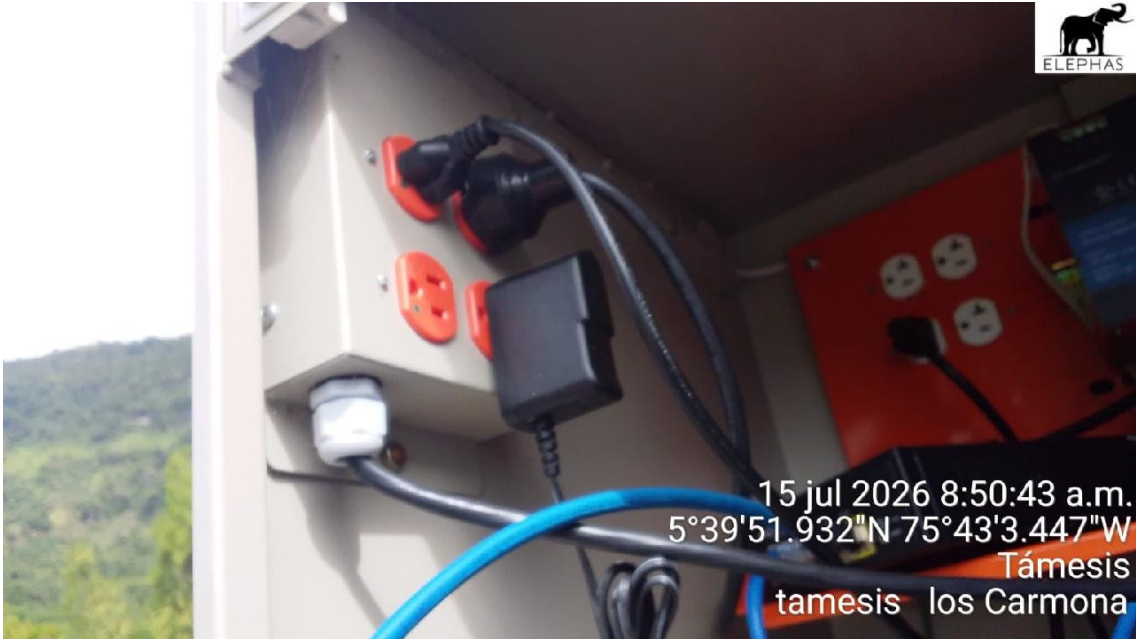
Foto Toma 125 V

| Estado Toma 125 V: | BUENO |

| Requiere Toma 125 V: | NO |

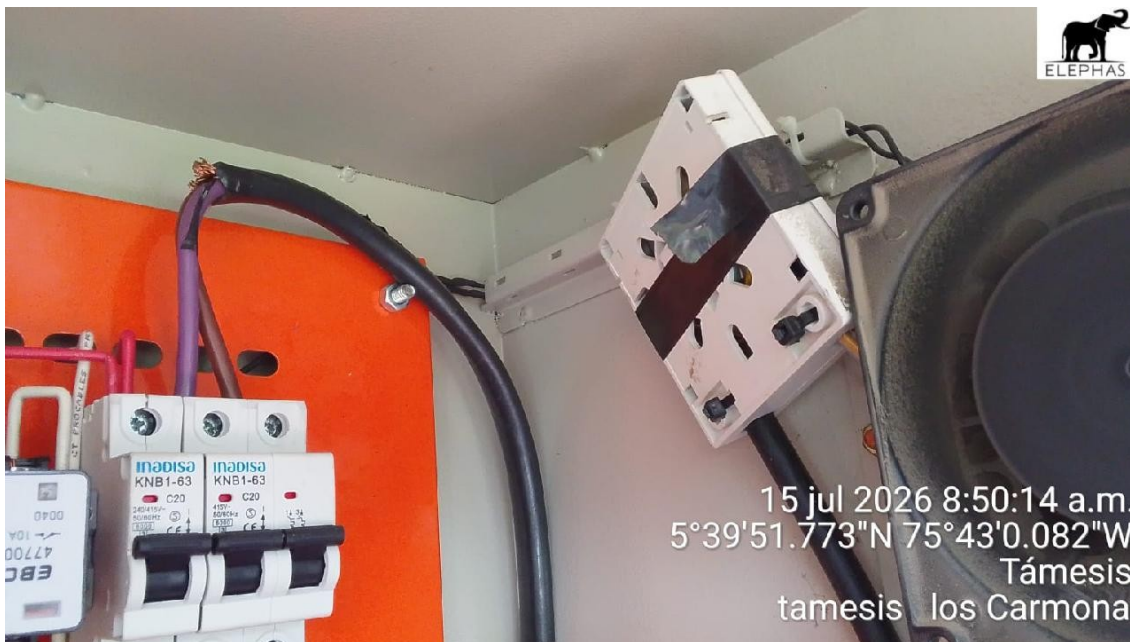
| FIBRA ÓPTICA MONOMODO 24 HILOS | |

| Estado Fibra Óptica: | BUENO |

| Requiere Fibra Óptica: | NO |

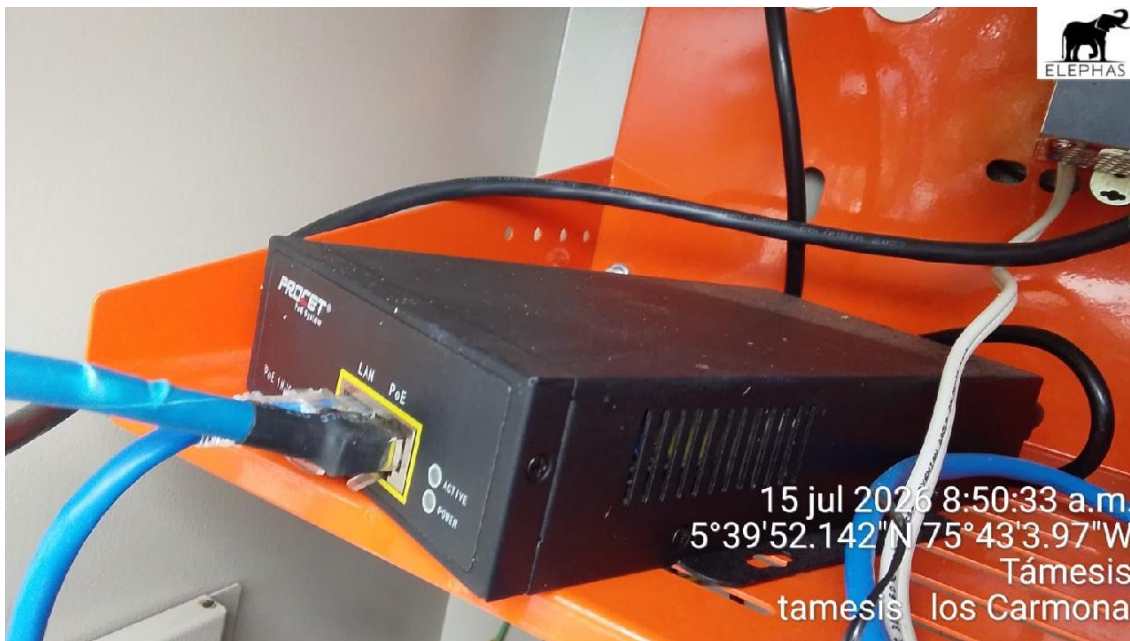
| | 🔌 INYECTOR POE |

| Estado Inyector PoE: | BUENO |

| Requiere Inyector PoE: | NO |

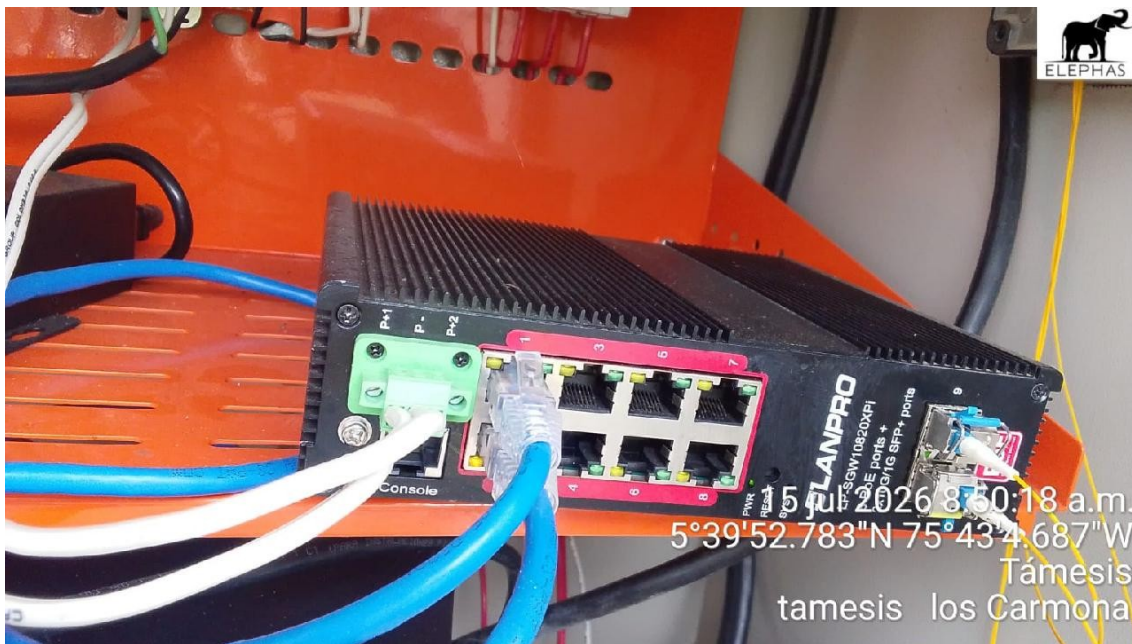
| 🔌 SWITCH | |

| Estado Switch: | BUENO |

| Requiere Switch: | NO |

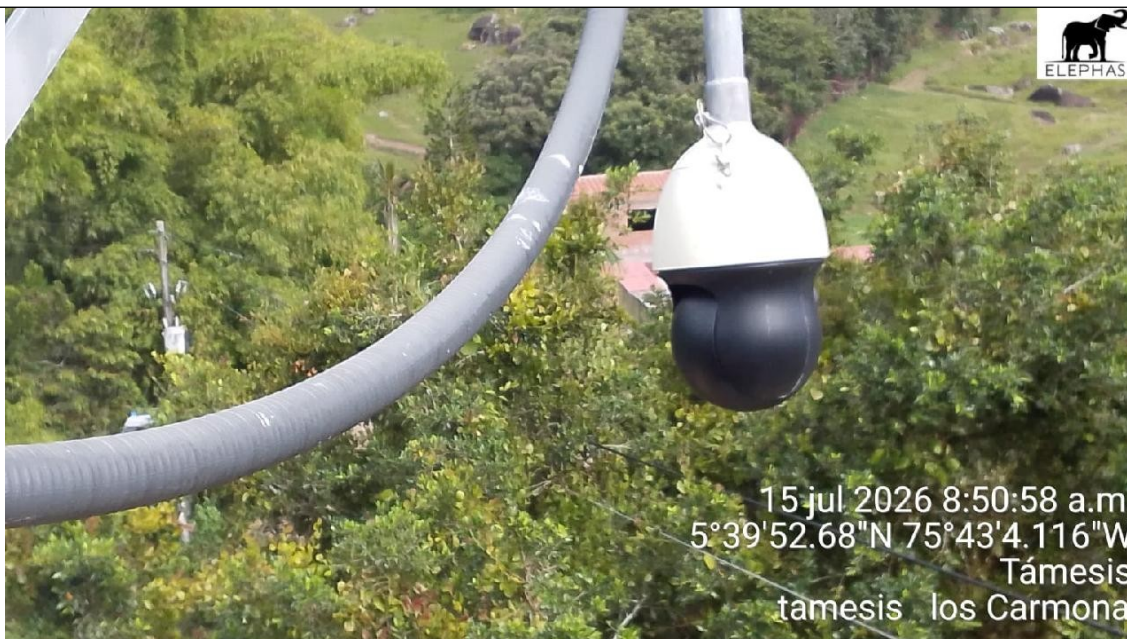
| CÁMARA EXISTENTE 1 | |

| Estado de la cámara | BUENO |

| ¿Requiere Cámara? | NO |
