# FICHA TÉCNICA DIAGNÓSTICO MANTENIMIENTO Proyecto Tasa de Seguridad

| Dirección del punto / sector | Carrera 16, Támesis, Antioquia |

| Información Ubicación CCTV | PVV 4 Salida a Jerico |

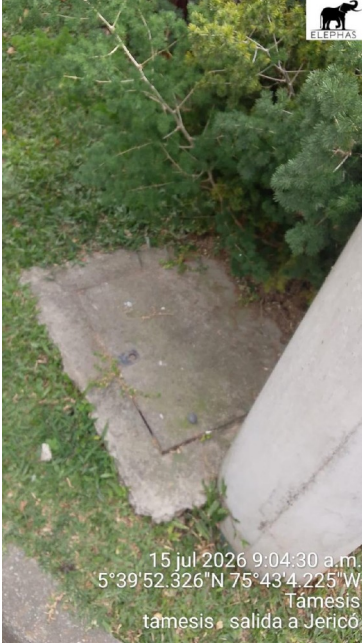
| Estado Caja 50x50: | BUENO |

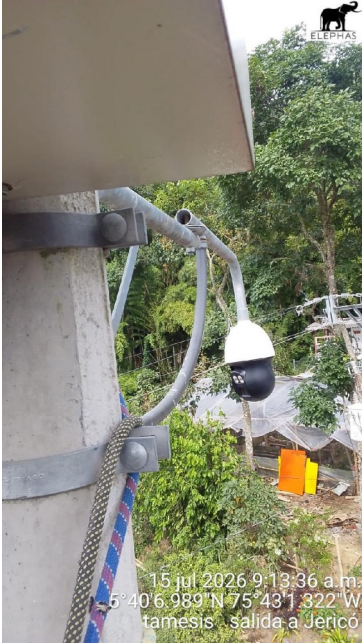
| Estado Brazo de Soporte: | BUENO |

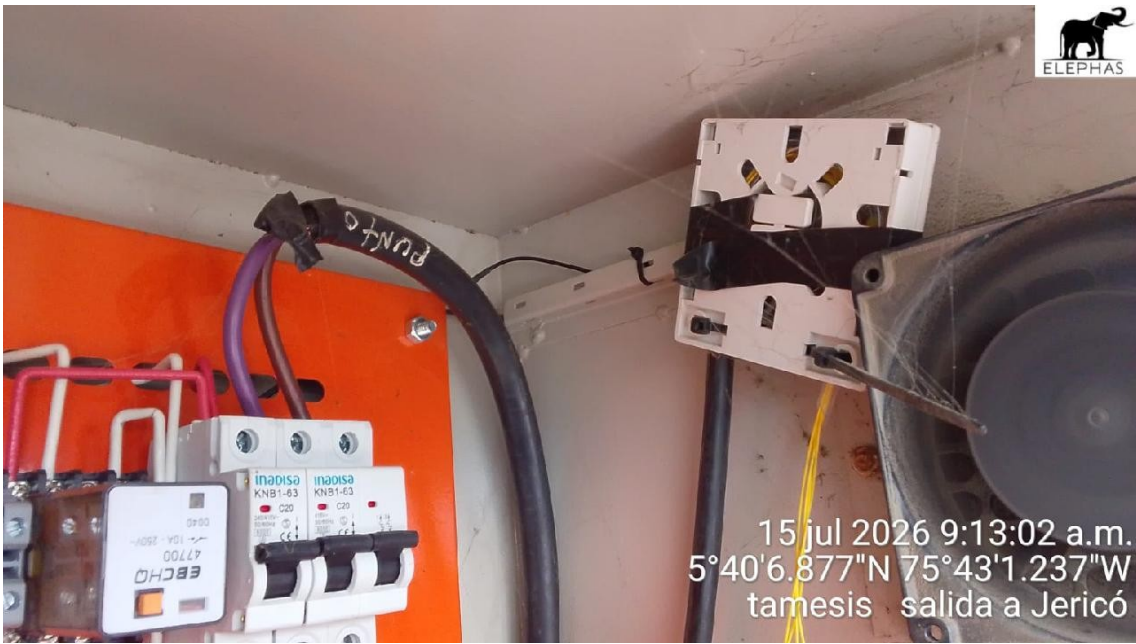
| Estado Fibra Óptica: | BUENO |

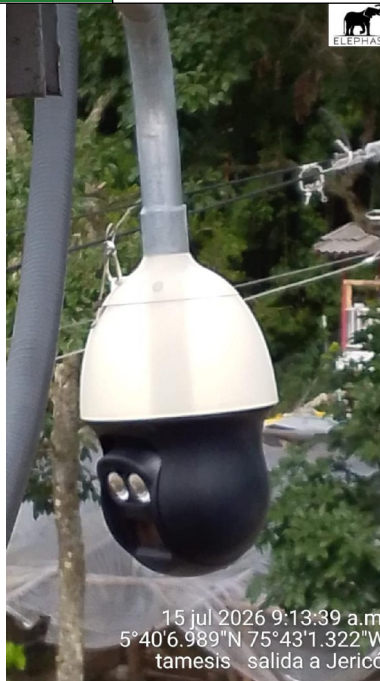
| Estado de la cámara | BUENO |
