**FICHA TÉCNICA DIAGNÓSTICO  
MANTENIMIENTO  
Proyecto Tasa de Seguridad**

| Vereda / sector | MULATICO |

| El mantenimiento tiene relacion con cual componente: | CCTV |
| Información Ubicación CCTV | PVV2 Salida Municipio |

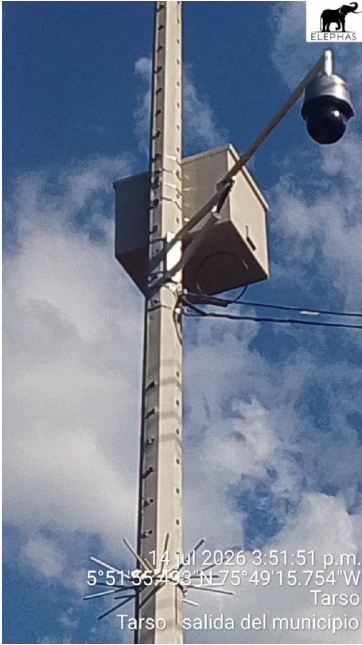
| Existe Gabinete Metálico: | | BUENO |

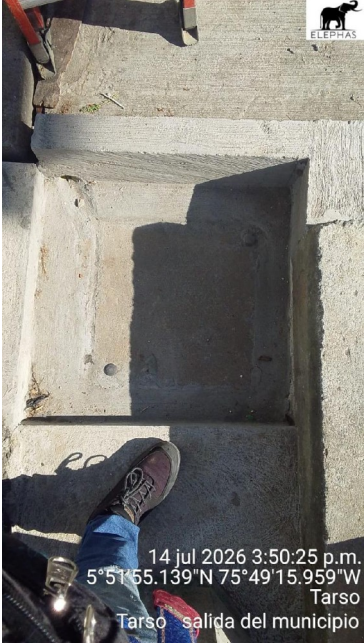
| Estado Caja 50x50: | BUENO |

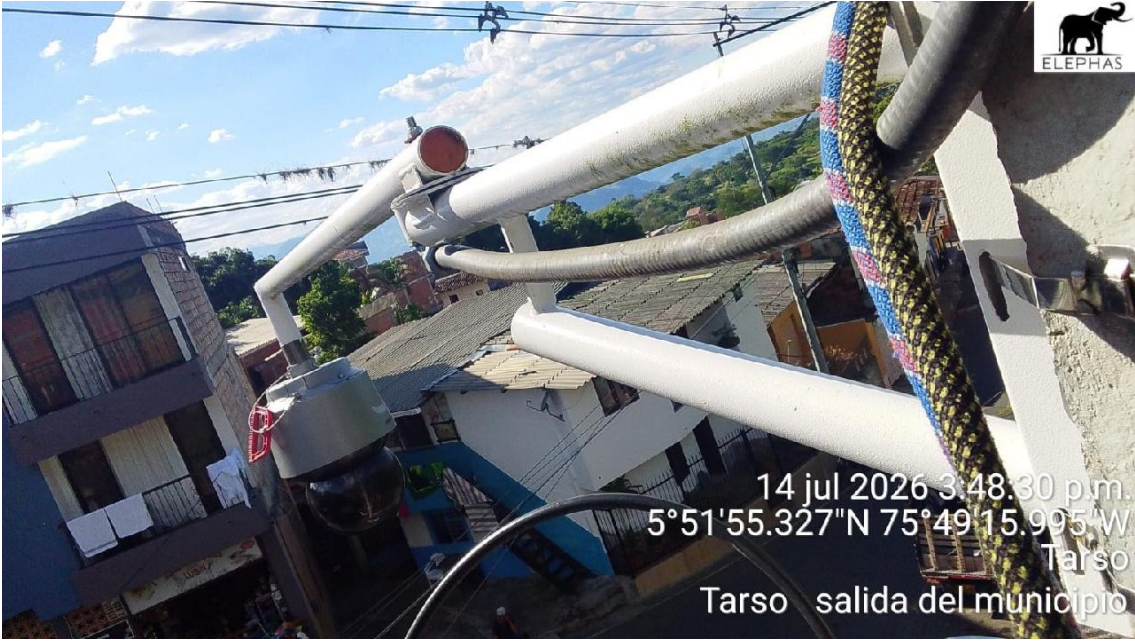
| Estado Brazo de Soporte: | BUENO |

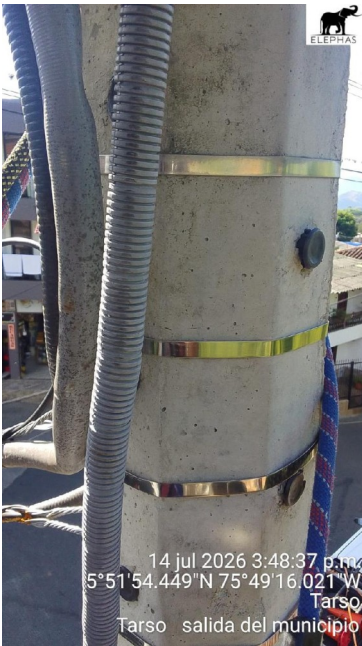
Foto Coraza

| Estado Coraza: | BUENO |

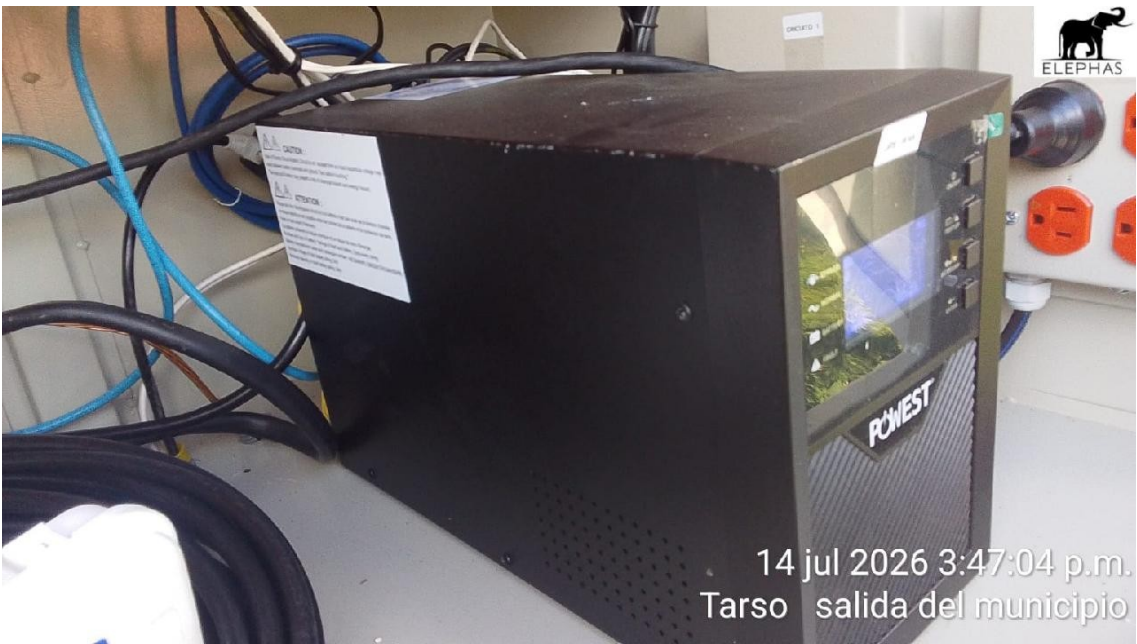
Foto UPS

| Estado UPS: | BUENO |

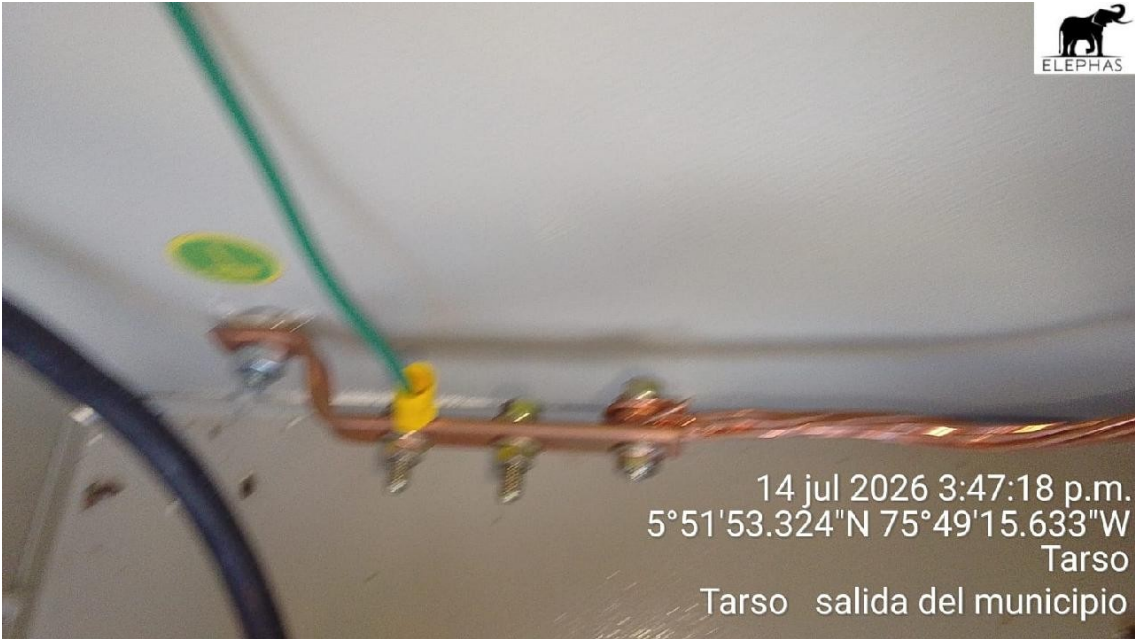
| Foto SPT | |

| Estado SPT: | BUENO |

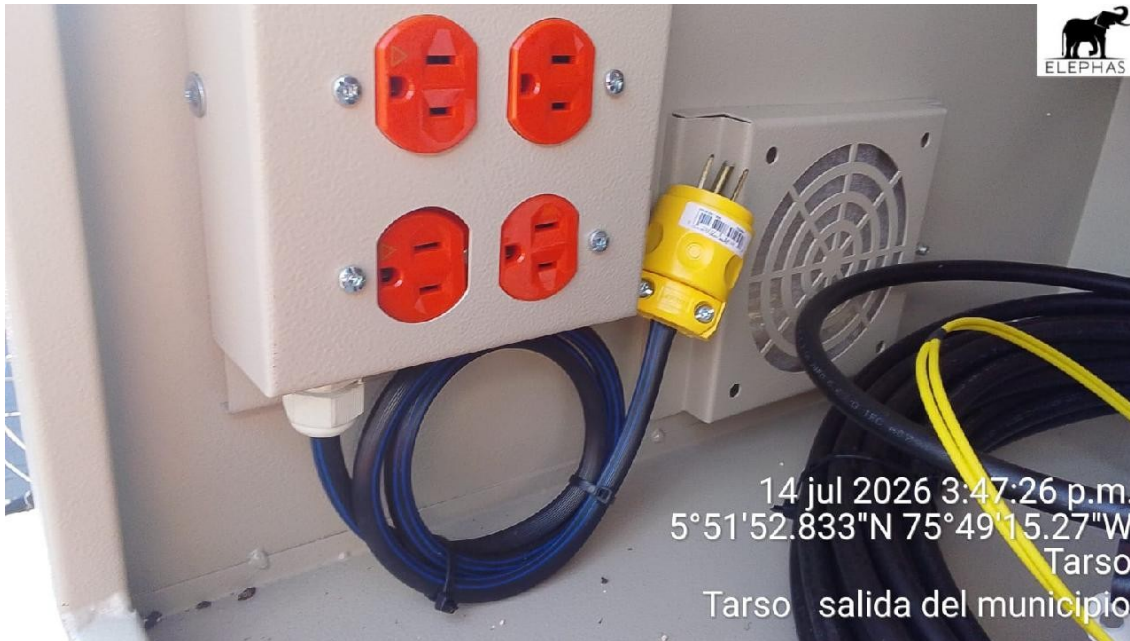
Foto Toma 125 V

| Estado Toma 125 V: | BUENO |

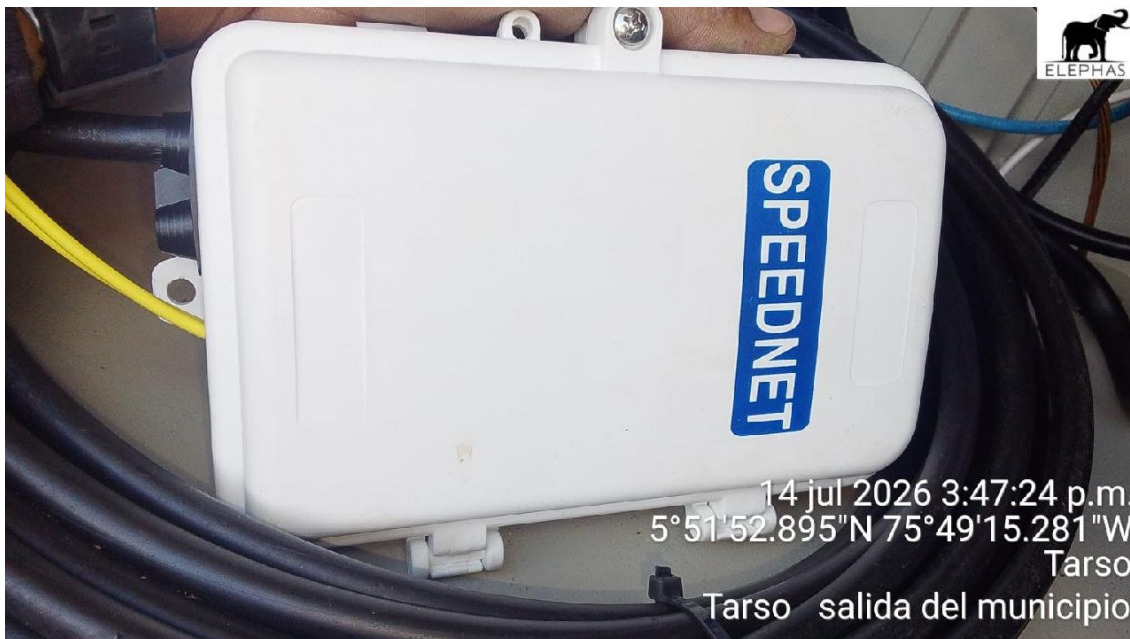
BUENO

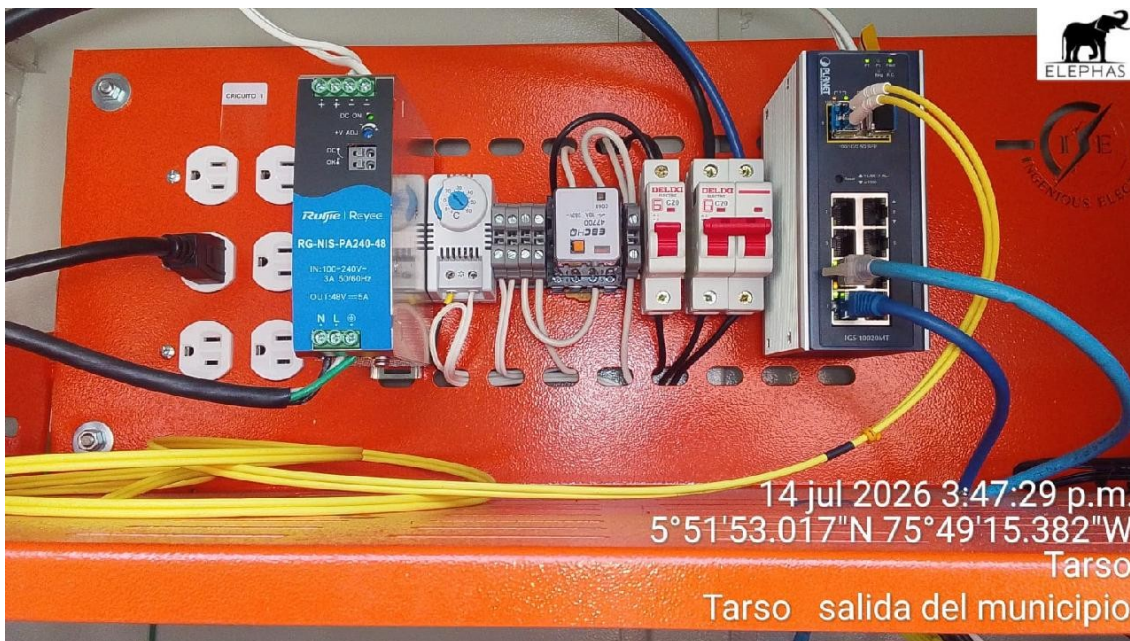
| Estado Switch: | BUENO |

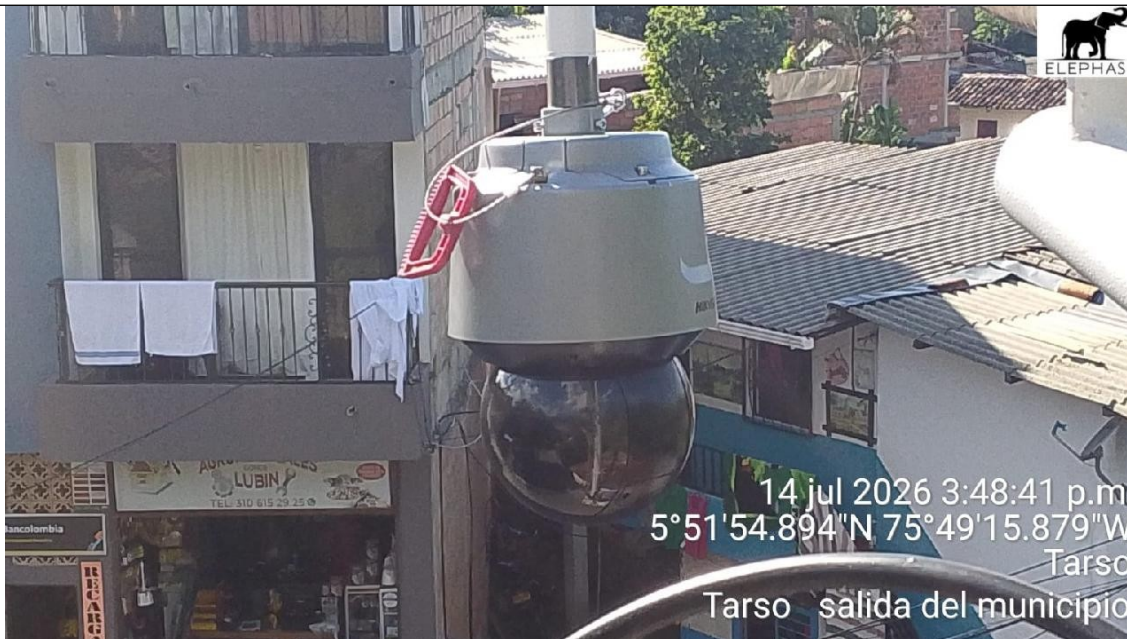
| Estado de la cámara | BUENO |
