| Operador | ELEPHAS SAS |
| Contrato disponible | 166_2026 |

## 1. LOCALIZACIÓN DEL DIAGNÓSTICO

| El mantenimiento tiene relación con cuál componente: | CCM |

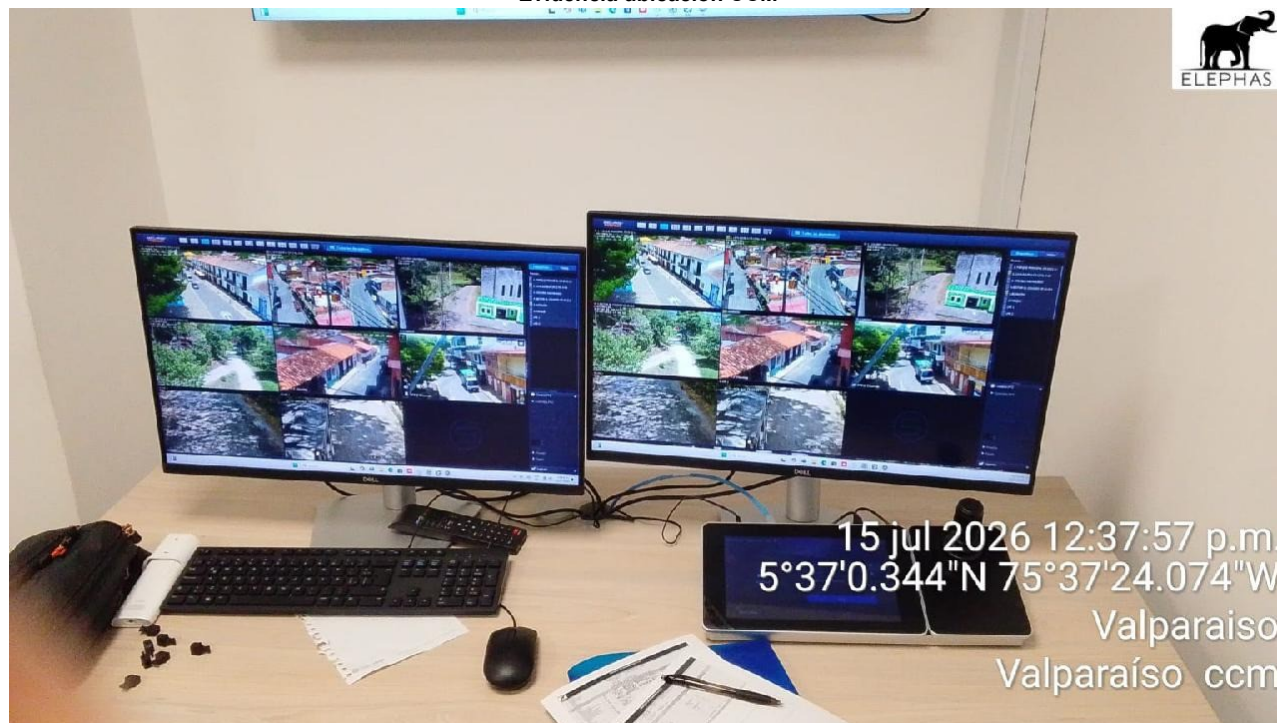
### Evidencia ubicación CCM

| Información ubicación CCM: | Estación de Policía |

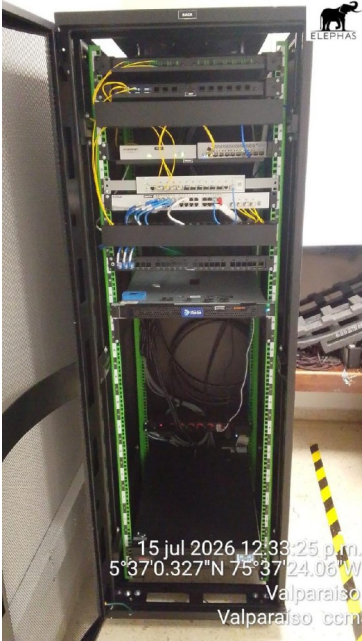
| Estado del rack: | BUENO |
| <div>Foto rack de comunicaciones</div> <div></div> <div>15 jul 2026 12:33:25 p.m.<br/>5°37'0.327"N 75°37'24.06"W<br/>Valparaíso<br/>Valparaíso ccm</div> | |

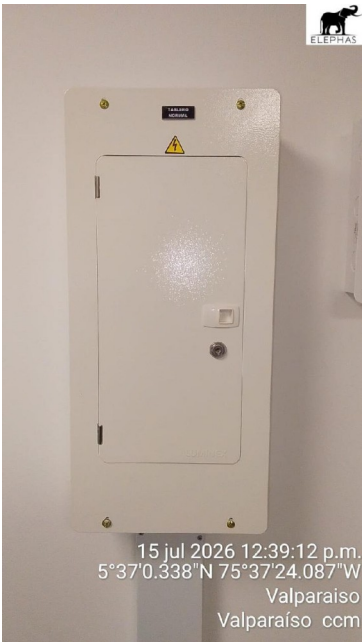
| Estado tablero breaker: | BUENO |
| <div>Foto tablero breaker</div> <div></div> <div>15 jul 2026 12:39:12 p.m.<br/>5°37'0.338"N 75°37'24.087"W<br/>Valparaíso<br/>Valparaíso ccm</div> | |

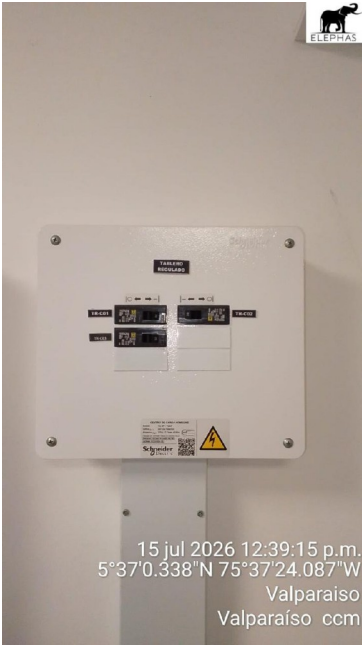
| Estado breaker: | | BUENO |
| <p>Foto breaker</p> <div> <p>15 jul 2026 12:39:15 p.m.<br/>5°37'0.338"N 75°37'24.087"W<br/>Valparaíso<br/>Valparaíso ccm</p> </div> | | |

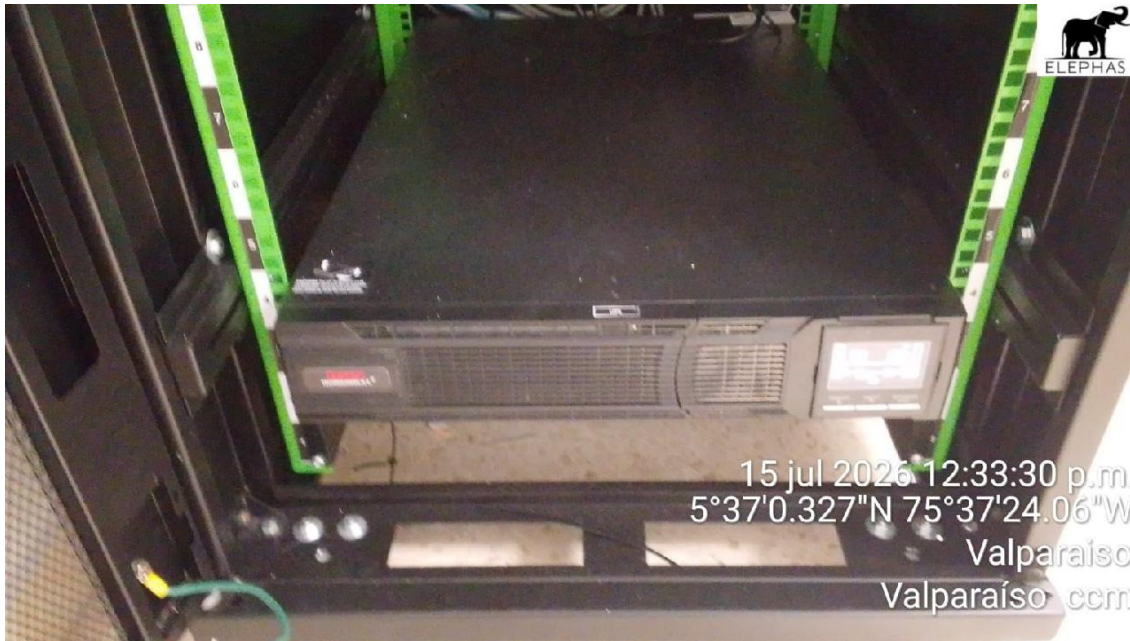
Foto UPS

| Estado UPS: | | BUENO |

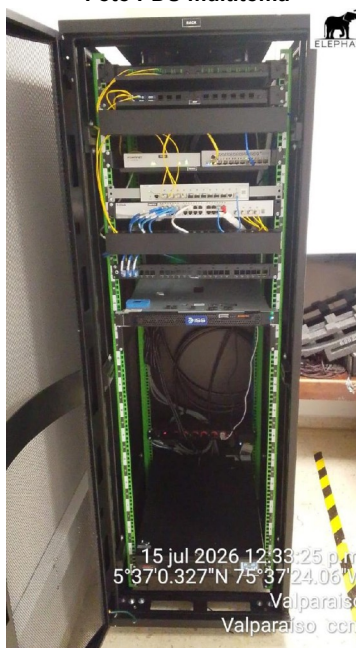
Foto PDU multitoma

| Estado PDU multitoma: | BUENO |

| Observaciones PDU multitoma: | Se requiere de 1 PDU para poder cubrir los elementos que están instalados en el rack |

| 🔧 ACTIVIDAD EXTRA | |
|---|---|
| Descripción de la actividad | Instalacion de PDU, multitoma horizontal de 8 entradas nema 5-15R polo aislado a tierra, incluye todos los elementos necesarios para su correcta instalacion. |
| Justificación | Se requiere de 1 PDU para poder cubrir los elementos que están instalados en el rack |

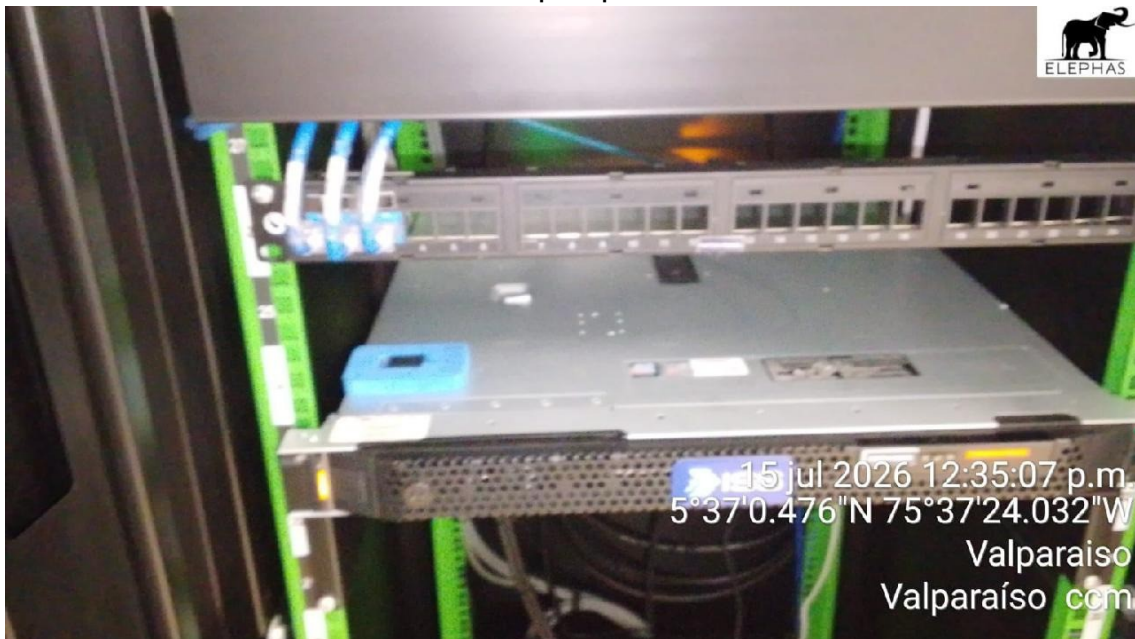
Foto patch panel

| Estado patch panel: | BUENO |

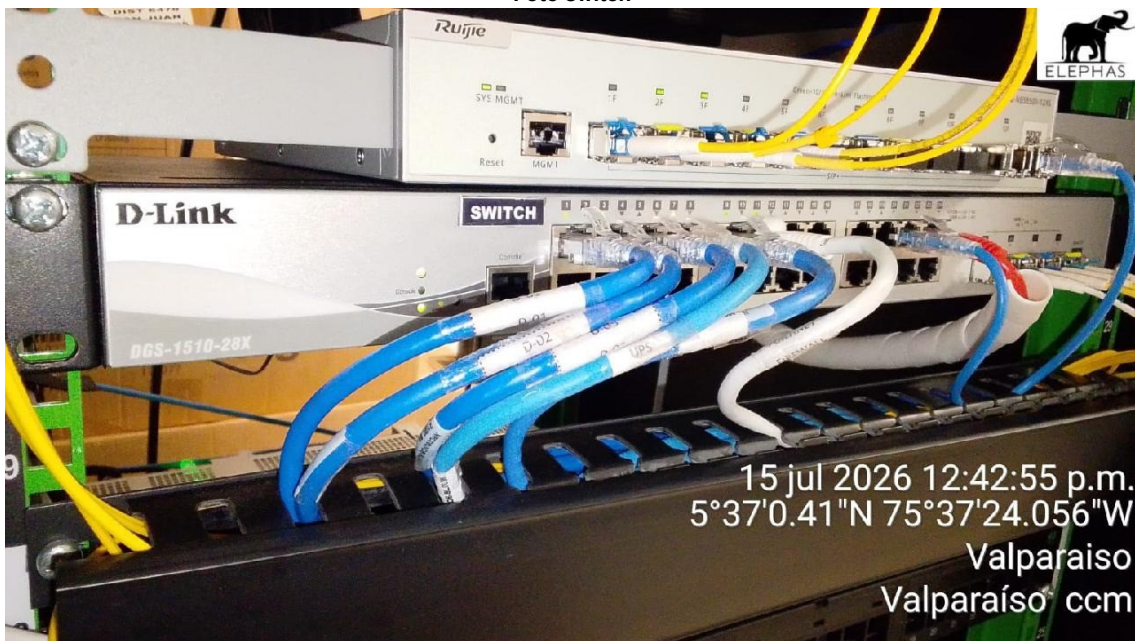
Foto switch

Existe switch: SI  
Estado switch: BUENO

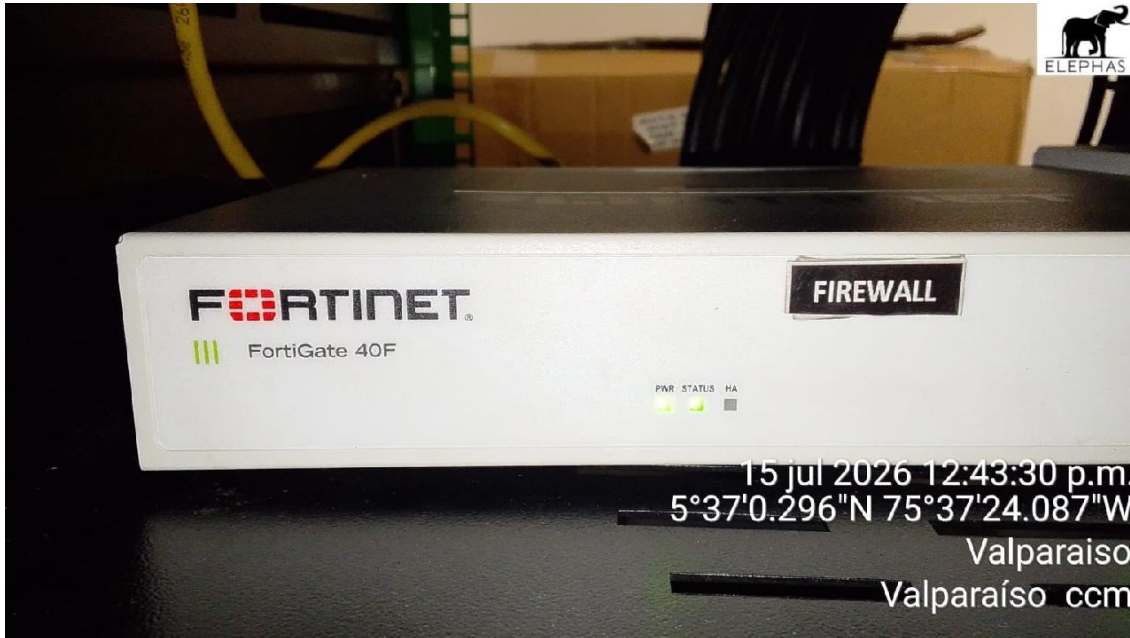
Foto firewall

| Estado firewall: | BUENO |

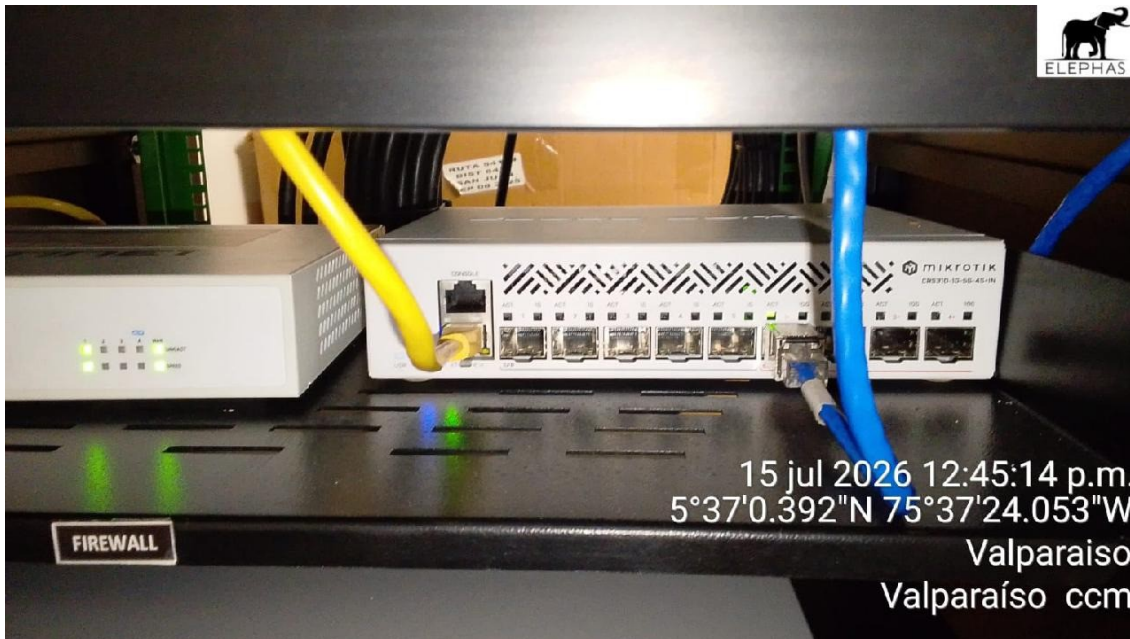
Foto enrutador VPN

| Estado enrutador VPN: | BUENO |

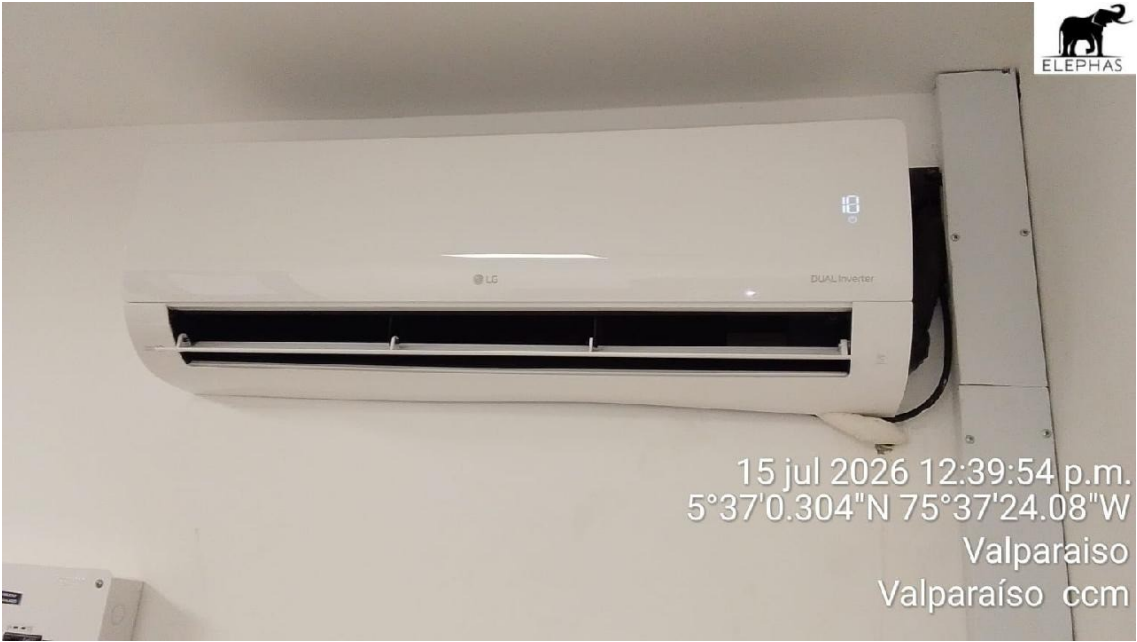
| EQUIPO A/C MINI SPLIT | |
|---|---|
| Foto equipo A/C mini split | |

| EQUIPO A/C MINI SPLIT | |
|---|---|
| Estado equipo A/C mini split: | BUENO |

| EQUIPO A/C MINI SPLIT | |
|---|---|
| Observaciones equipo A/C mini split: | Se requiere de mantenimiento preventivo en A/C |

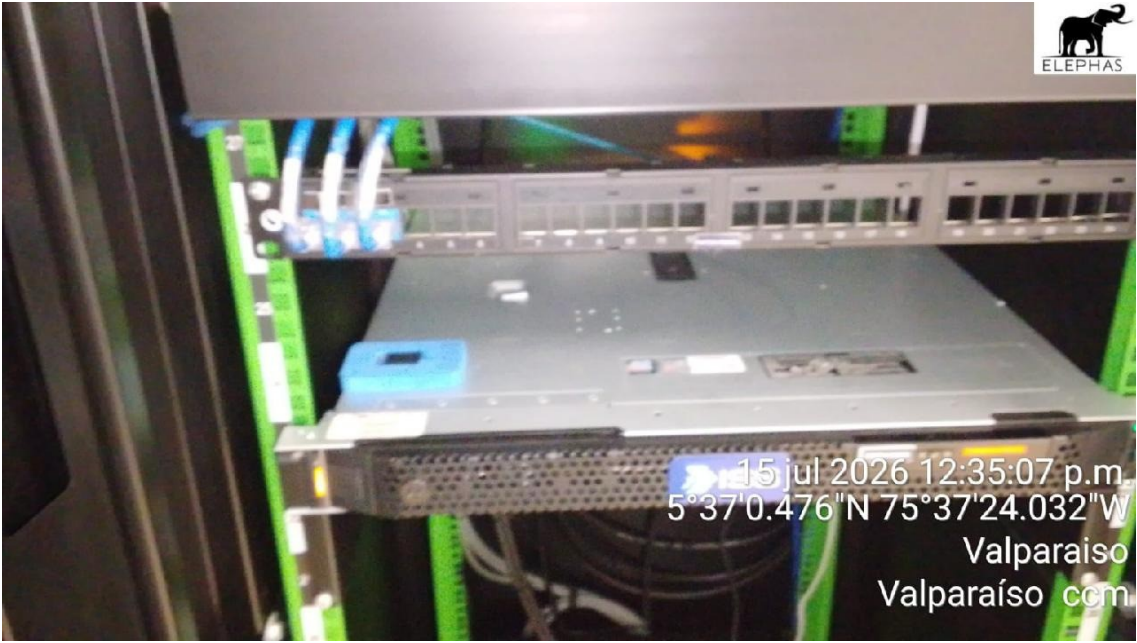
| SERVIDOR NVR | |
|---|---|
| Foto servidor NVR | |

| SERVIDOR NVR | |
|---|---|
| Estado servidor NVR: | BUENO |

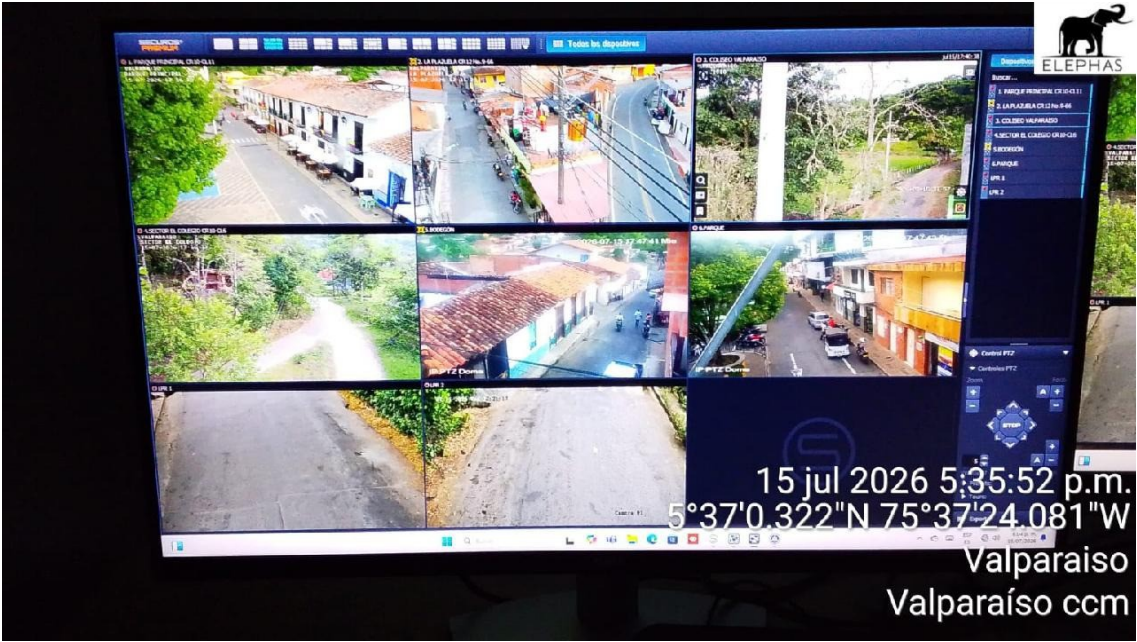
| Foto licencias | |

| Existen licencias: | SI |

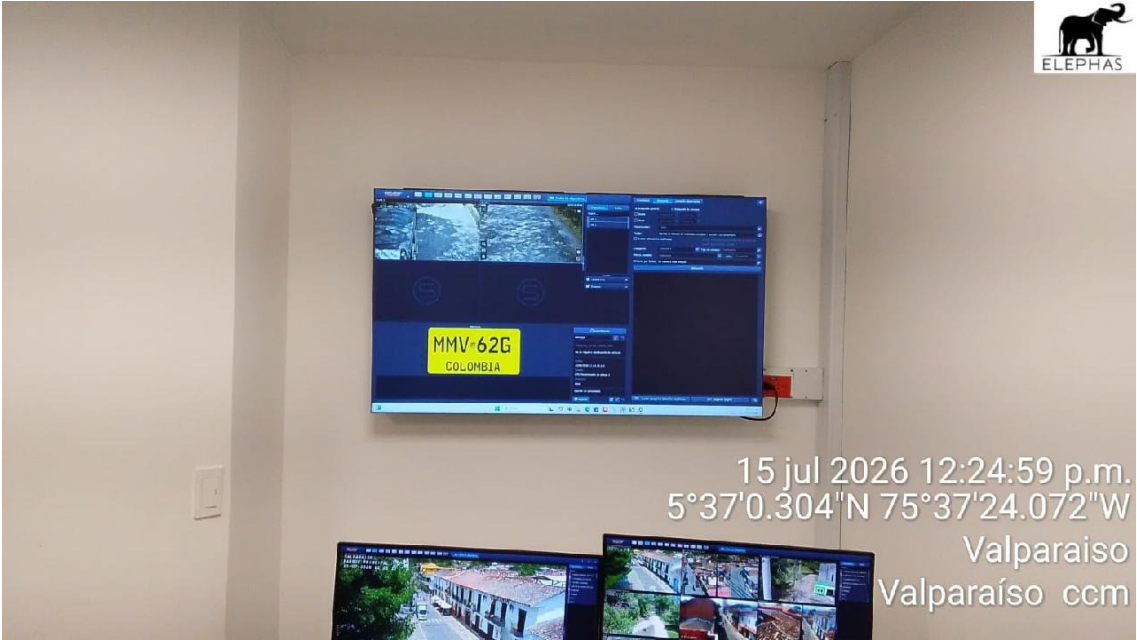
| Foto monitor | |

| Estado monitor: | BUENO |

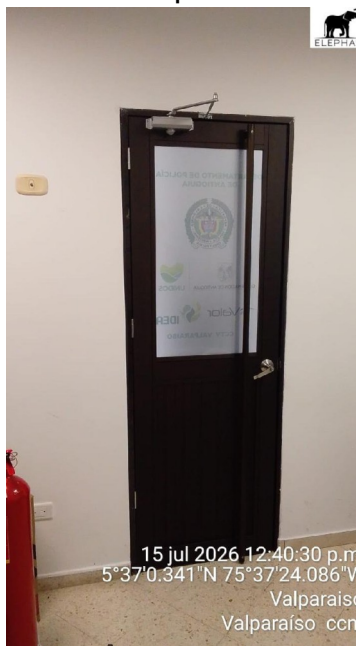
Foto puertas

| Estado puertas: | BUENO |
