**FICHA TÉCNICA DIAGNÓSTICO  
MANTENIMIENTO  
Proyecto Tasa de Seguridad**

| Fecha diagnóstico | 26/08/2026 |

| Información Ubicación CCTV | PVV 3 Coliseo |

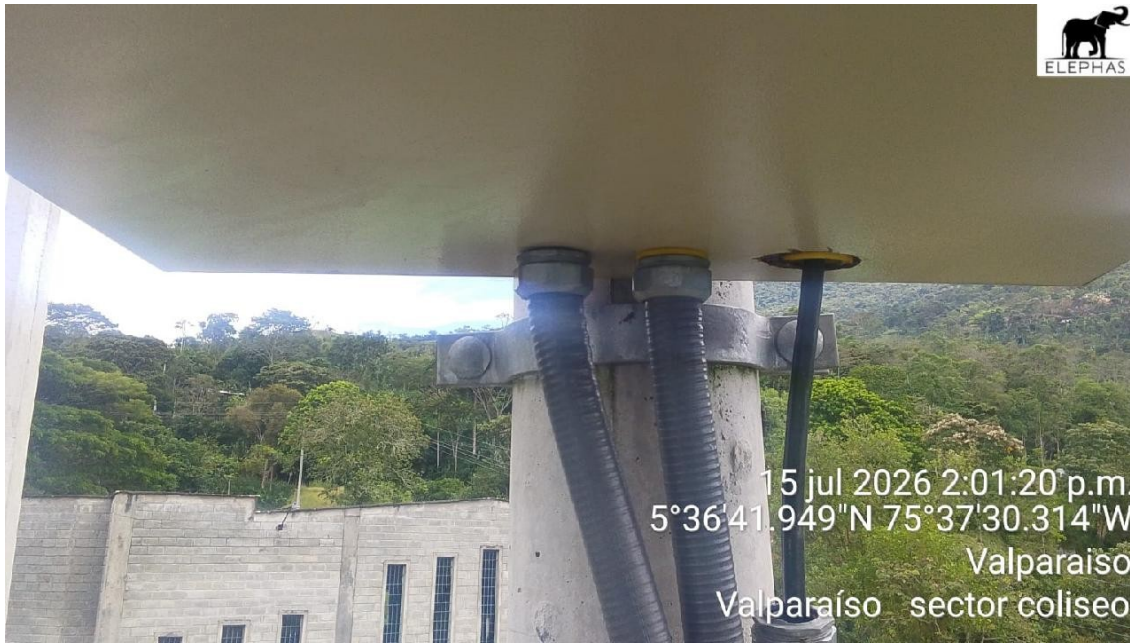
Foto Coraza

| Estado Coraza: | BUENO |

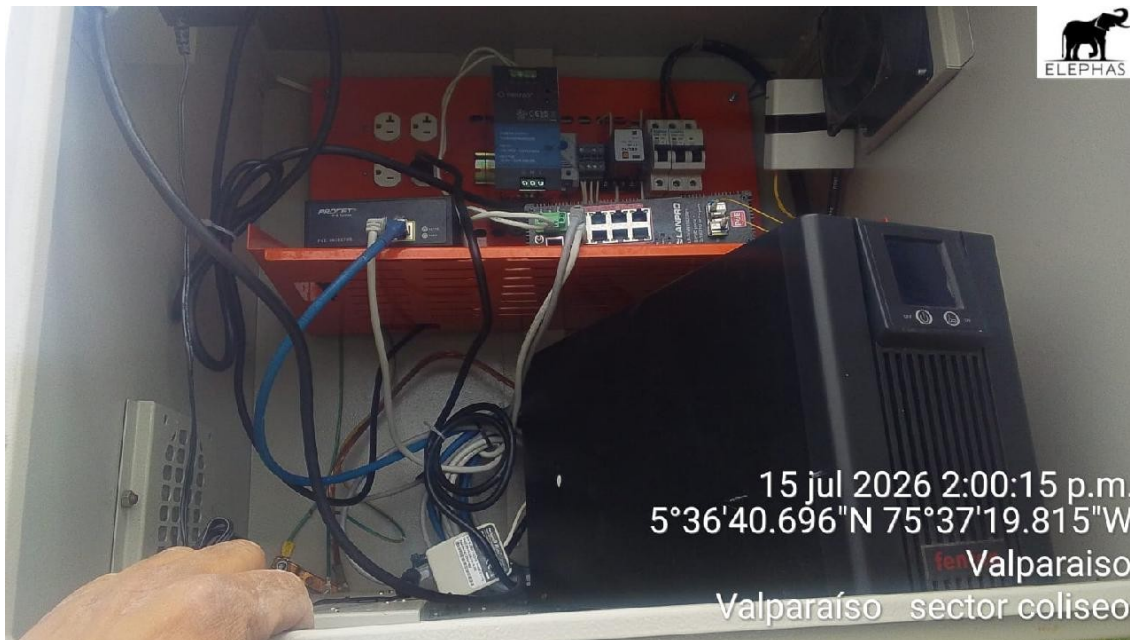
Foto UPS

| Estado UPS: | BUENO |

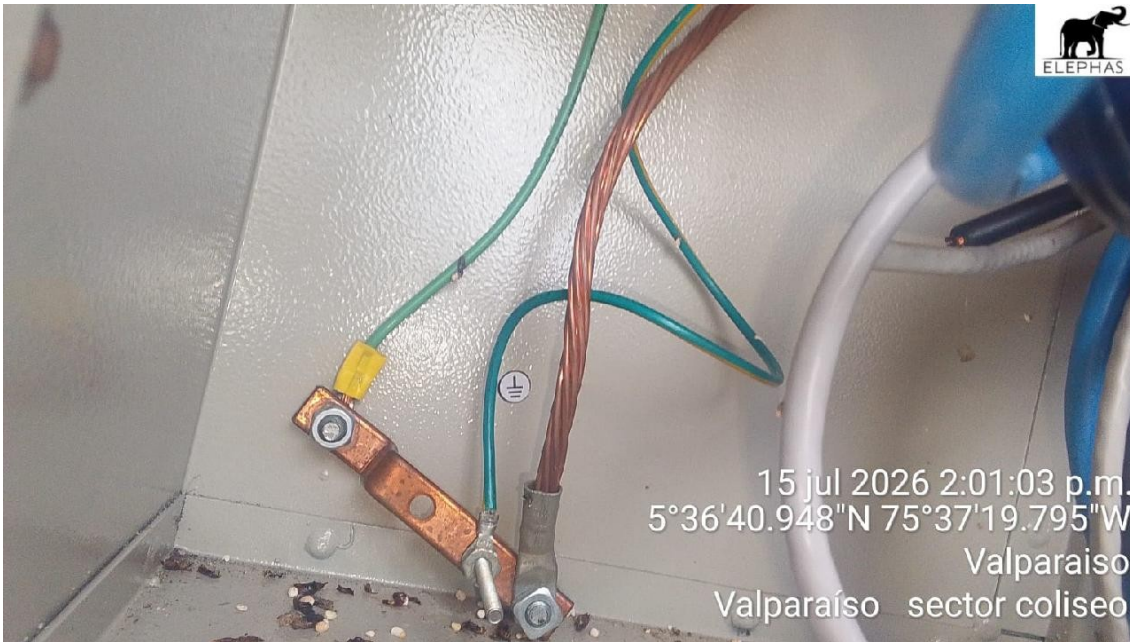
Foto SPT

| Estado SPT: | BUENO |

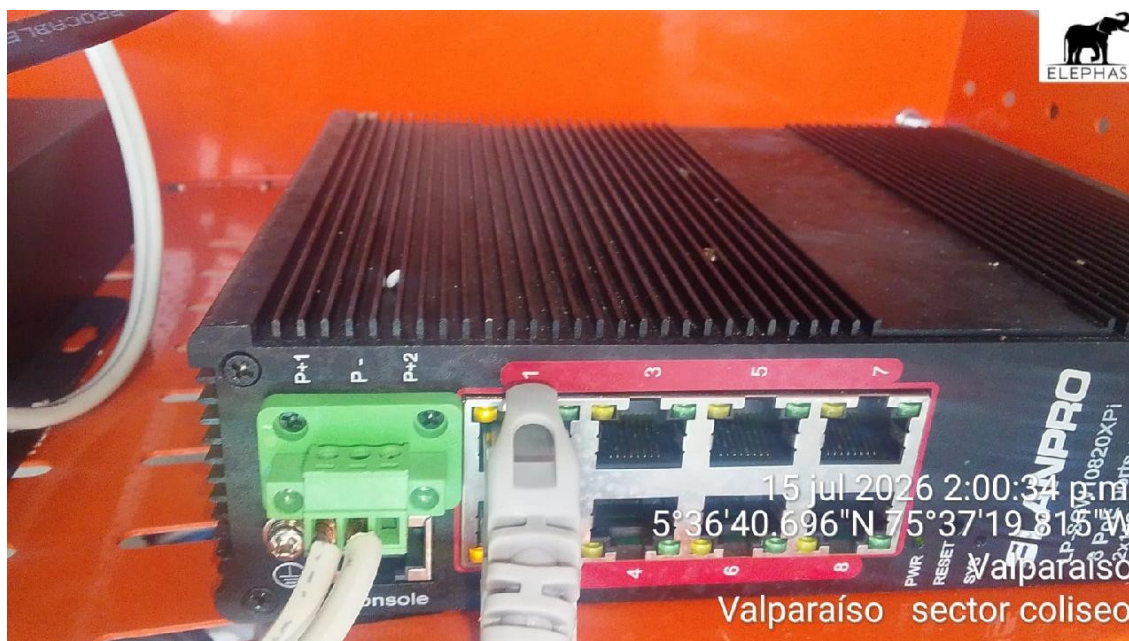
| Estado Switch: | BUENO |

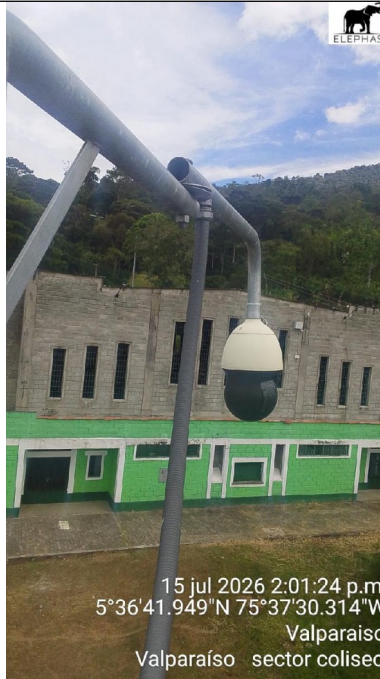
| Estado de la cámara | BUENO |
