## 1. LOCALIZACIÓN DEL DIAGNÓSTICO

| El mantenimiento tiene relacion con cual componente: | CCTV |
| Información Ubicación CCTV | PVV 1 Parque Principal |

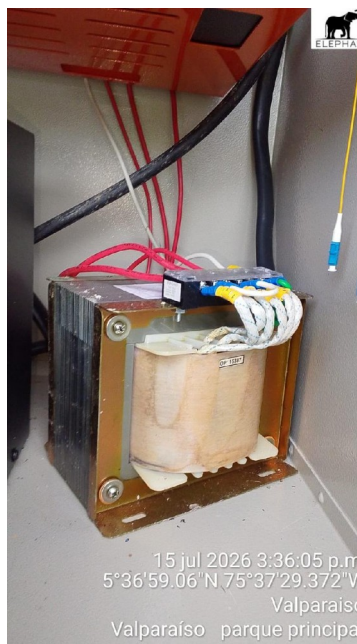
Foto Transformador Reductor

| Estado Transformador Reductor: | BUENO |

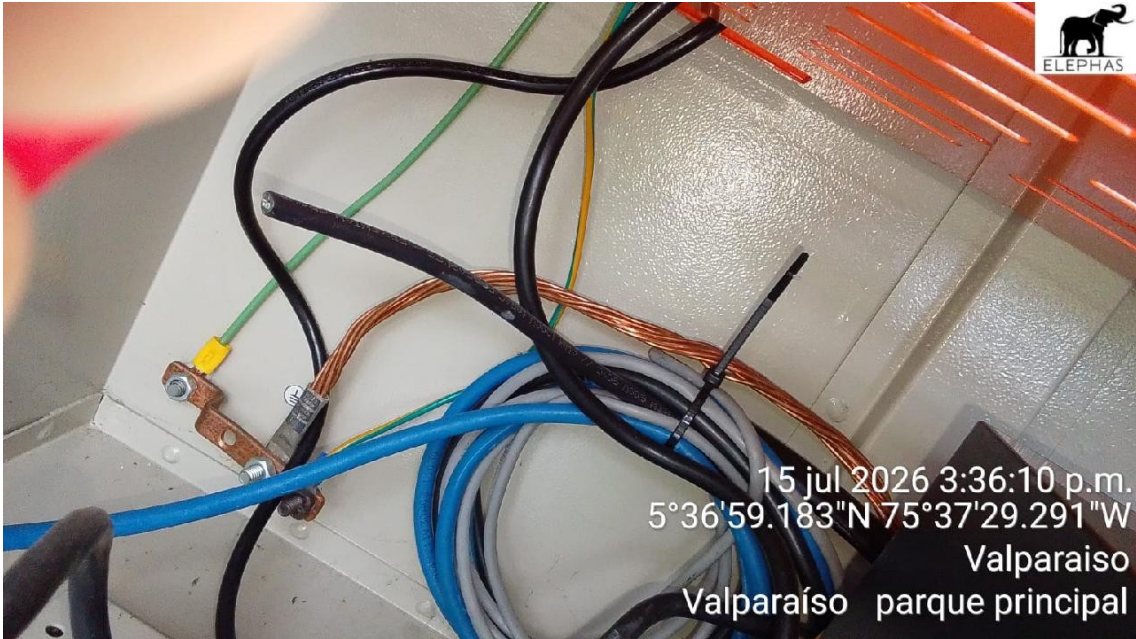
| Foto SPT | |

| Estado SPT: | BUENO |

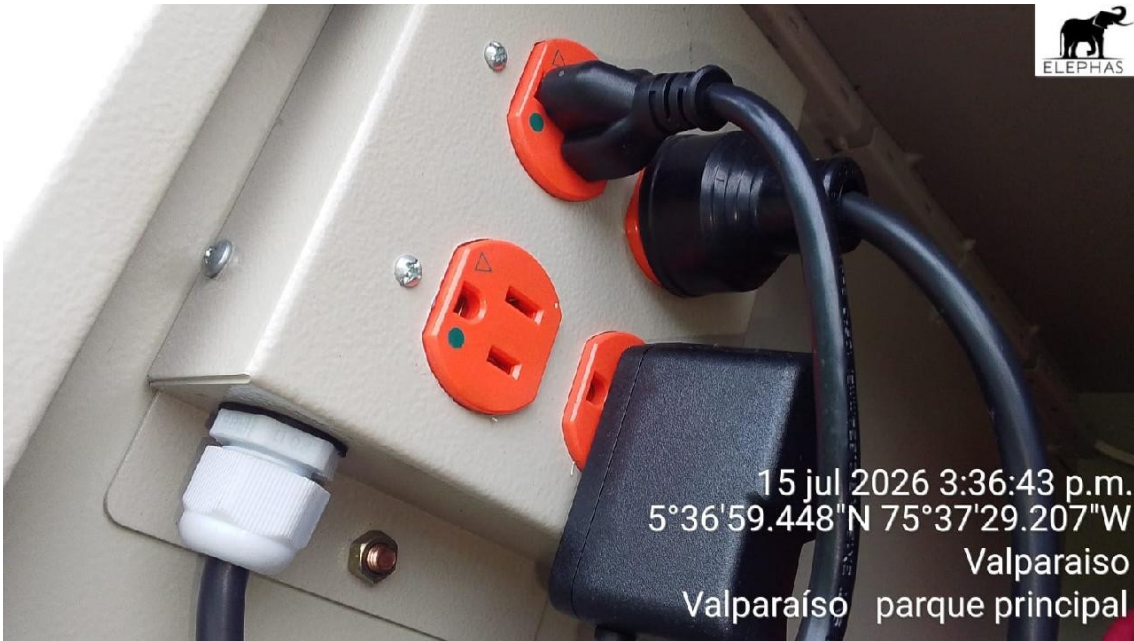
Foto Toma 125 V

| Estado Toma 125 V: | BUENO |

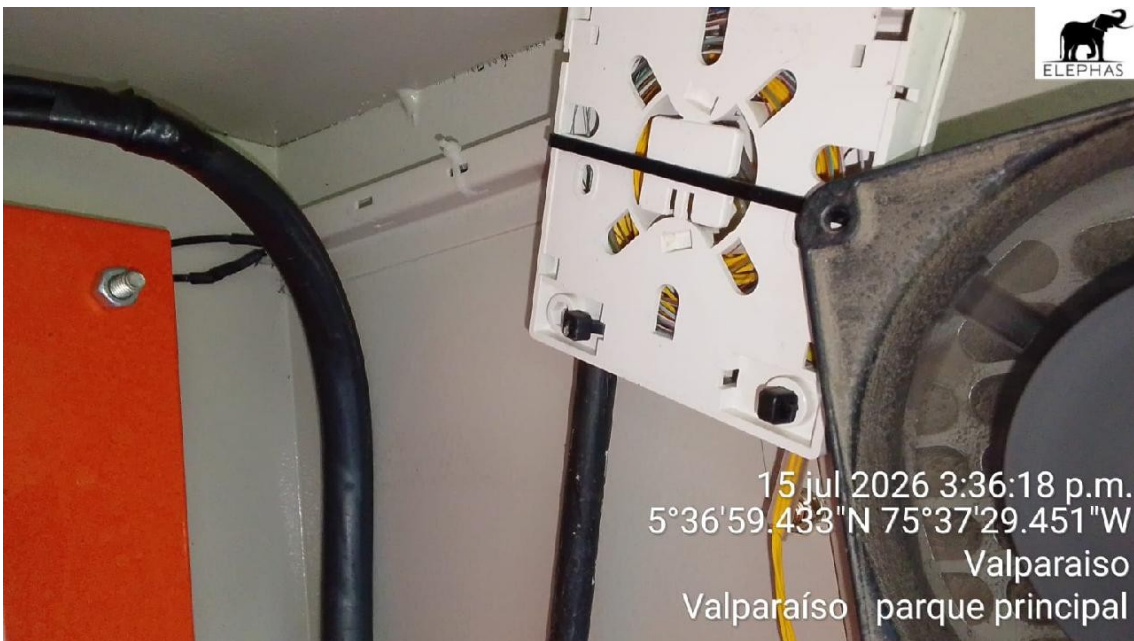
Estado Fibra Óptica:

BUENO

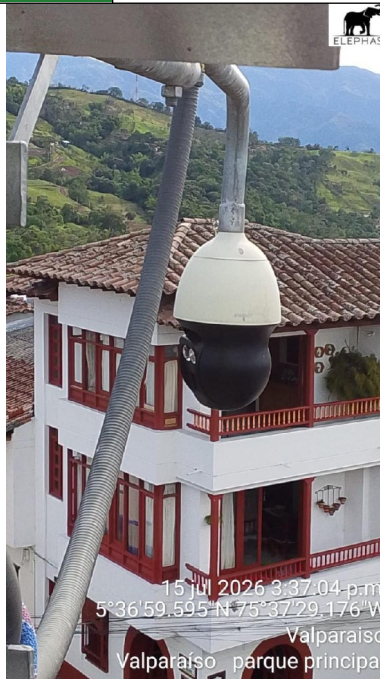
| Tipo de cámara | PTZ |
| Estado de la cámara | BUENO |
