**FICHA TÉCNICA DIAGNÓSTICO  
MANTENIMIENTO  
Proyecto Tasa de Seguridad**

| Contrato disponible | 166_2026 |

| Información Ubicación CCTV | PVV 6 Parque |

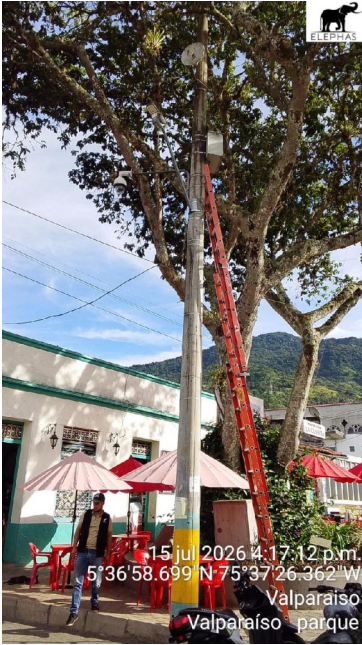
| Estado en el que se encuentra el anclaje: | | BUENO |

| Requiere Cambio de anclaje: | | NO |

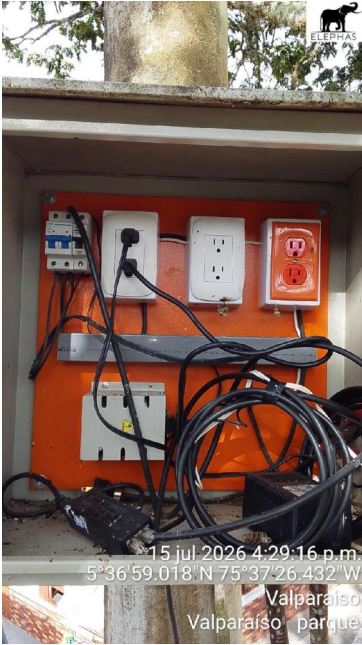
| Existe Gabinete Metálico: | | MALO |

| Observaciones Gabinete: | | Se propone el cambio del gabinete |

| Justificación | Se recomienda el cambio de gabinete |

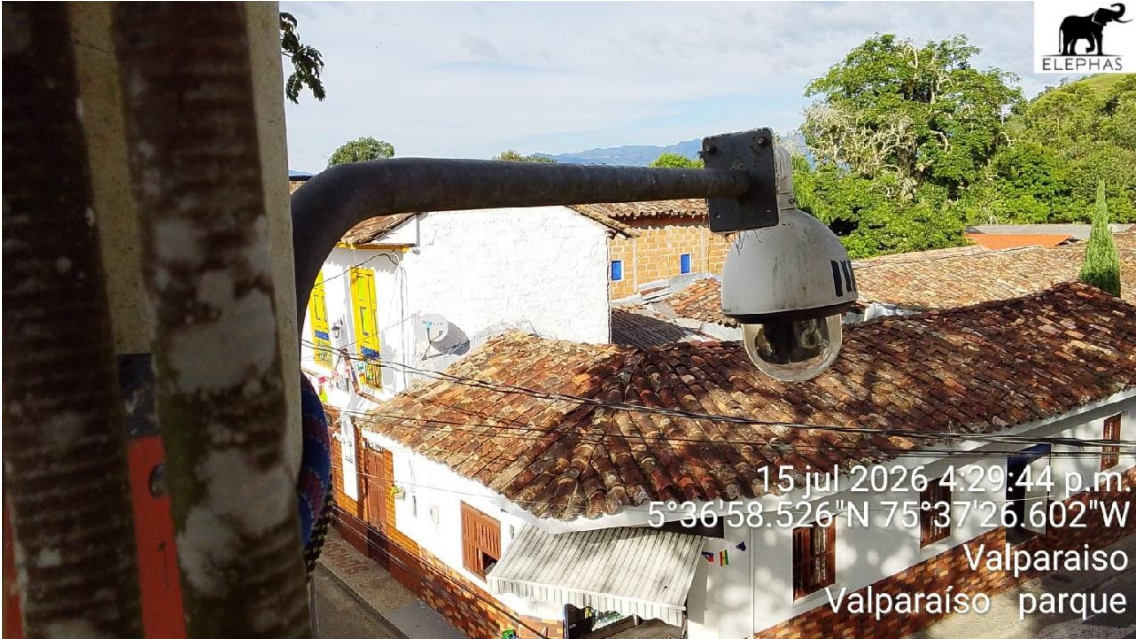
| Estado Brazo de Soporte: | BUENO |

| Observaciones Brazo: | se recomienda el cambio del brazo |

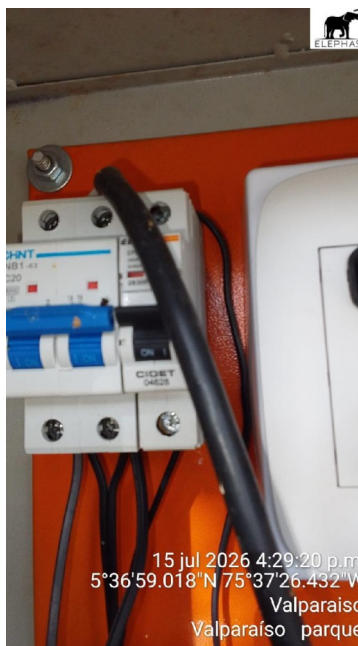
Foto Cables

| Estado Cables: | REGULAR |

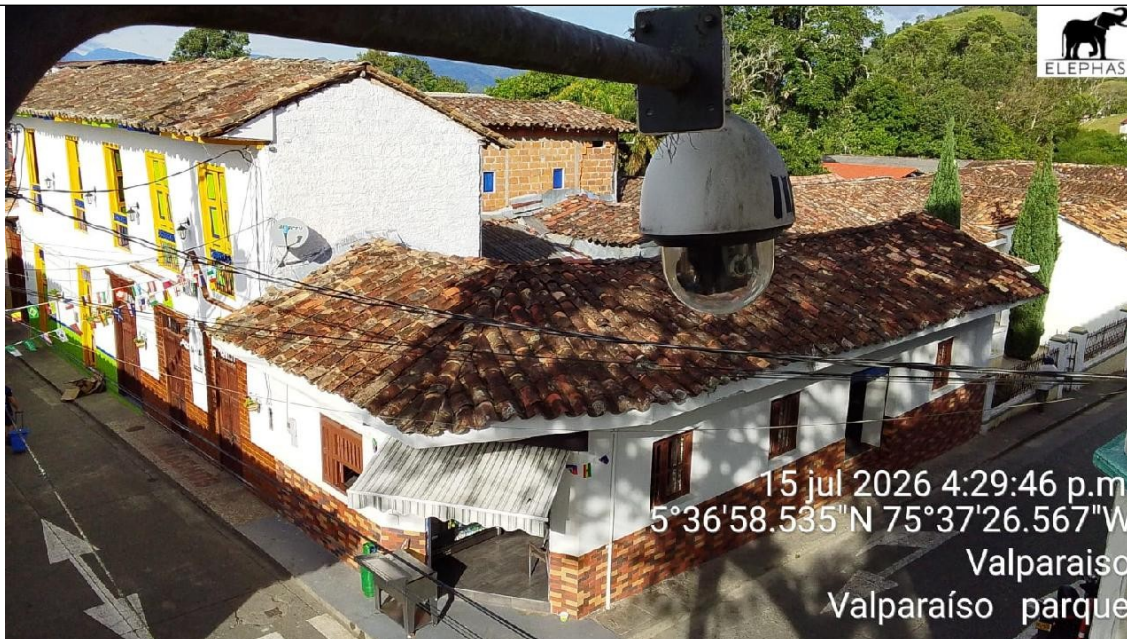
| <b>CÁMARA EXISTENTE 1</b> | |

| Tipo de cámara | PTZ |
| Estado de la cámara | BUENO |
