| Operador | ELEPHAS SAS |
| Contrato disponible | 166_2026 |

## 1. LOCALIZACIÓN DEL DIAGNÓSTICO

| El mantenimiento tiene relación con cuál componente: | CCM |

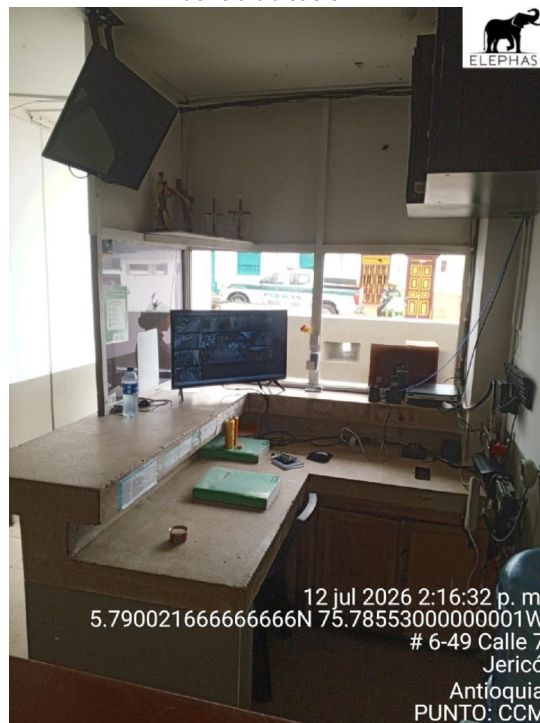
### Evidencia ubicación CCM

12 jul 2026 2:16:32 p. m.  
5.790021666666666N 75.78553000000001W  
# 6-49 Calle 7  
Jerico  
Antioquia  
PUNTO: CCM

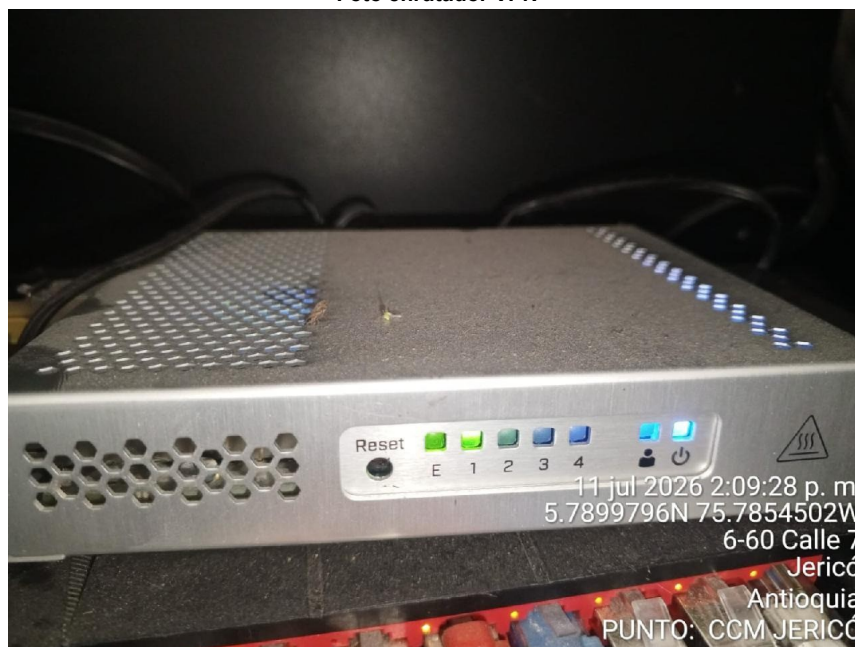
Foto enrutador VPN

| Estado enrutador VPN: | BUENO |

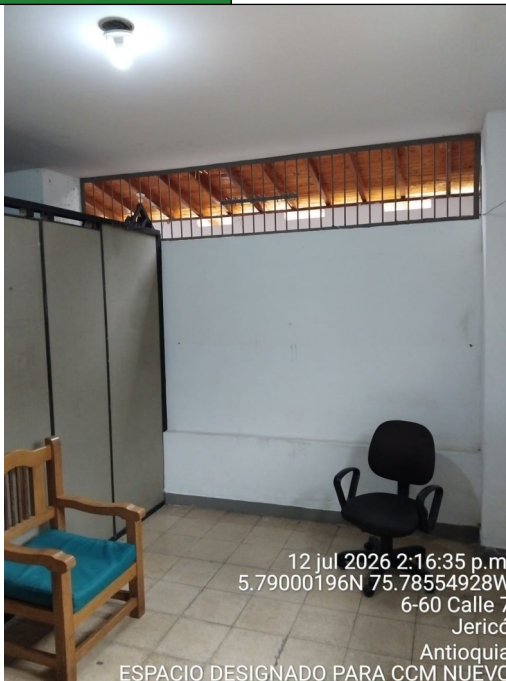
| Justificación | Se solicita traslado del CCM para un espacio mas adecuado para la instalacion de los equipos y visualizacion del CCTV, por ende se necesita de un rack de 42 U para albergar todos los equipos del CCM |

| Descripción de la actividad | SUM-OE06 Adquisición gabinete para equipos de red 42U |
