**FICHA TÉCNICA DIAGNÓSTICO  
MANTENIMIENTO  
Proyecto Tasa de Seguridad**

| Dirección del punto / sector | Calle 3, Jericó, Antioquia |

| El mantenimiento tiene relacion con cual componente: | CCTV |
| Información Ubicación CCTV | PVV 1 Casa del Deporte |

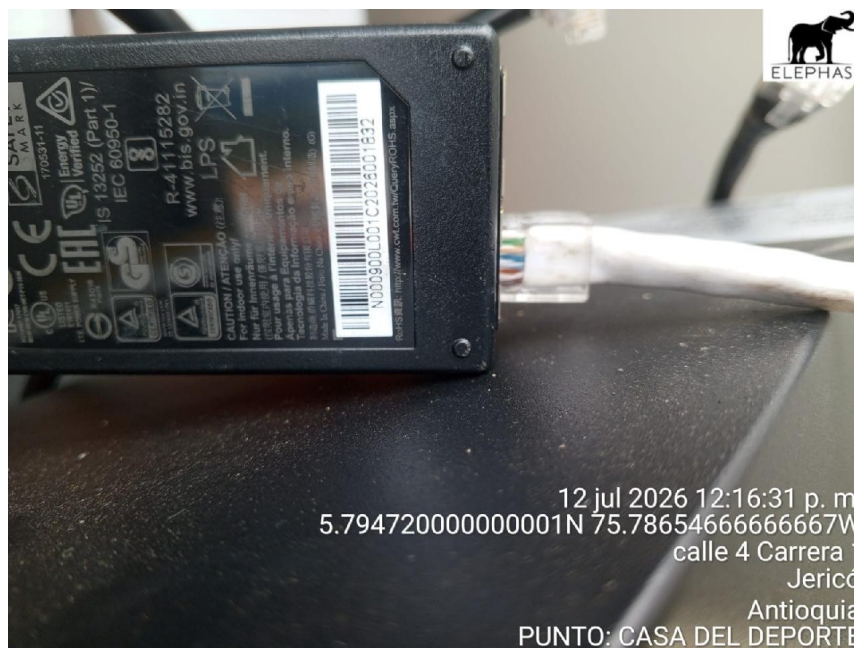
| Estado Inyector PoE: | BUENO |

| Requiere Inyector PoE: | NO |
