| Operador | ELEPHAS SAS |
| Contrato disponible | 166_2026 |

| El mantenimiento tiene relacion con cual componente: | CCTV |
| Información Ubicación CCTV | PVV 3 La 40 |

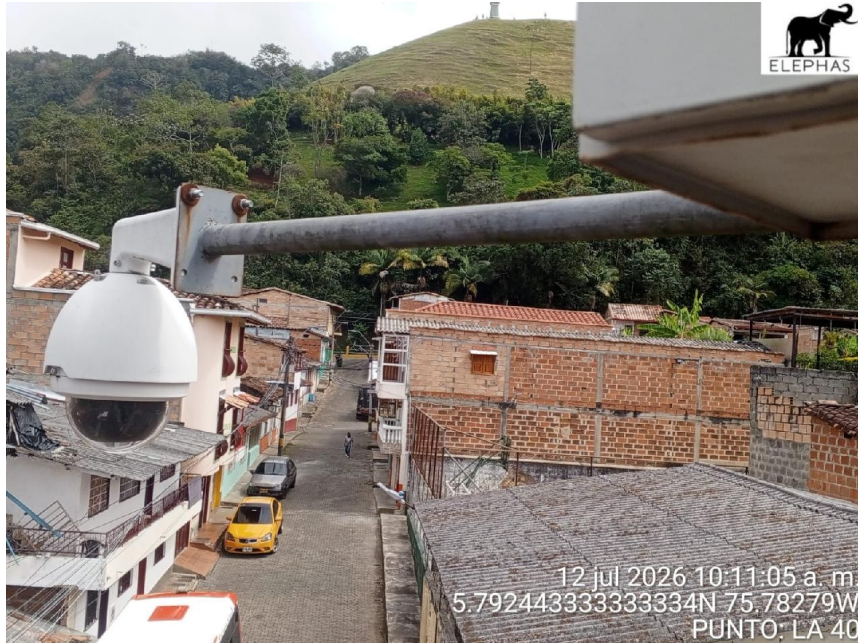
| Estado Brazo de Soporte: | BUENO |

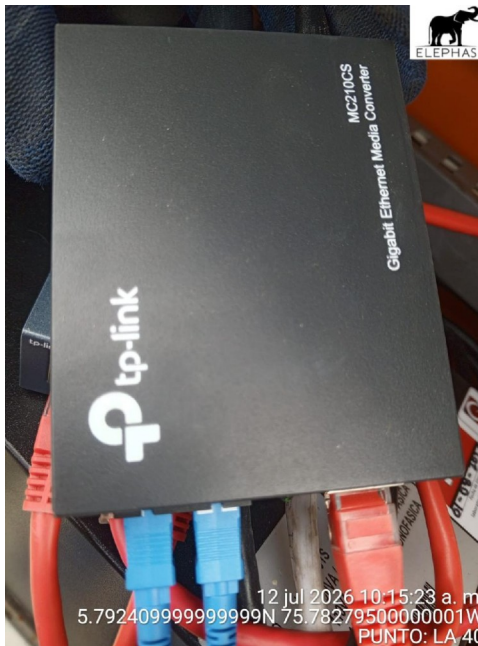
| Estado Convertidor Monomodo: | BUENO |

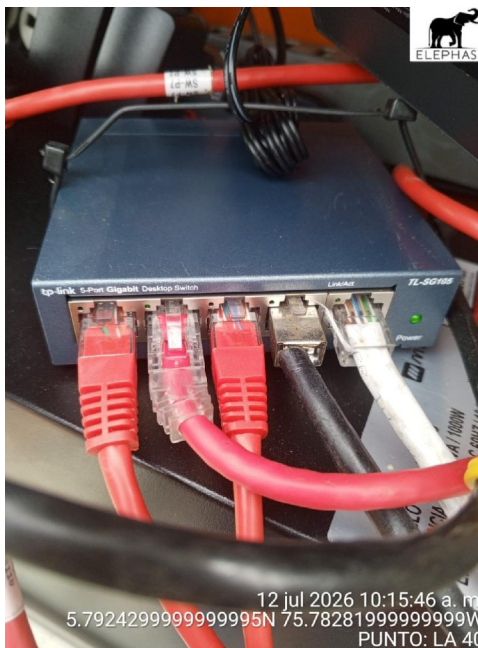
| Estado Switch: | BUENO |
