**FICHA TÉCNICA DIAGNÓSTICO  
MANTENIMIENTO  
Proyecto Tasa de Seguridad**

| Dirección del punto / sector | Fonda La Terraza Parrilla Bar |

| Información Ubicación CCTV | PVV 4 Parque La Terraza |

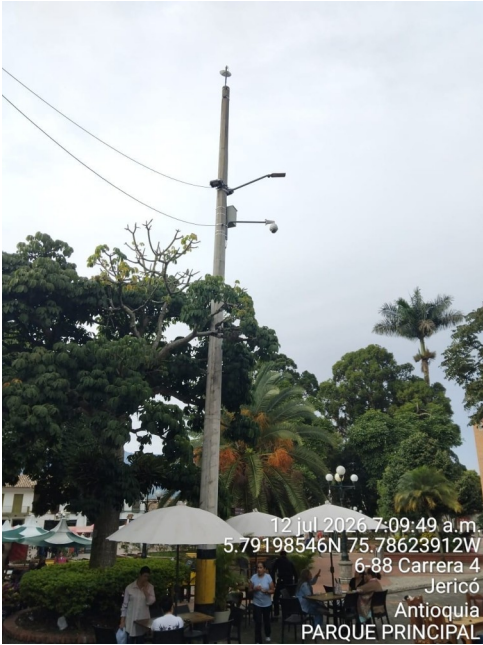
| Estado en el que se encuentra el anclaje: | | BUENO |

| Requiere Cambio de anclaje: | | NO |

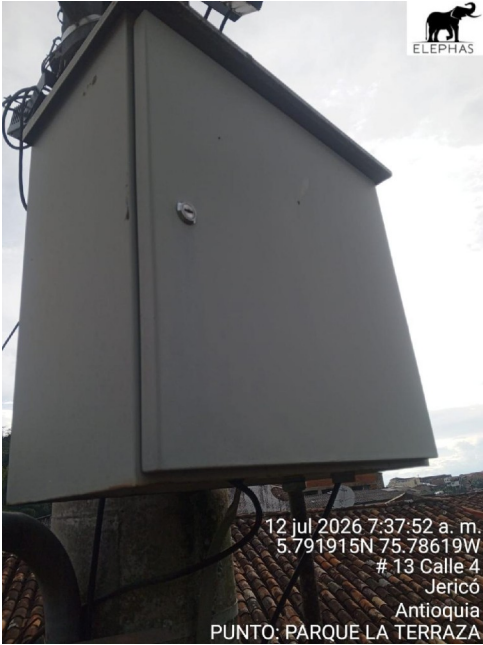
| Existe Gabinete Metálico: | | REGULAR |
| Observaciones Gabinete: | | Se requiere cambio de gabinete, ya que el actual se encuentra deteriorado |

| Descripción de la actividad | INST-OE08 Instalación gabinetes de poste/fachada, min 11U, NEMA 4 |
| Justificación | Se requiere realizar el cambio del gabinete por averiacion del mismo |
| Justificación | Se requiere la instalacion de un gabinete nuevo |

Se requiere del cambio del gabinete, del suministro e instalacion de 1  
transformador reductor, DPS, puesta a tierra y caja de 50X50

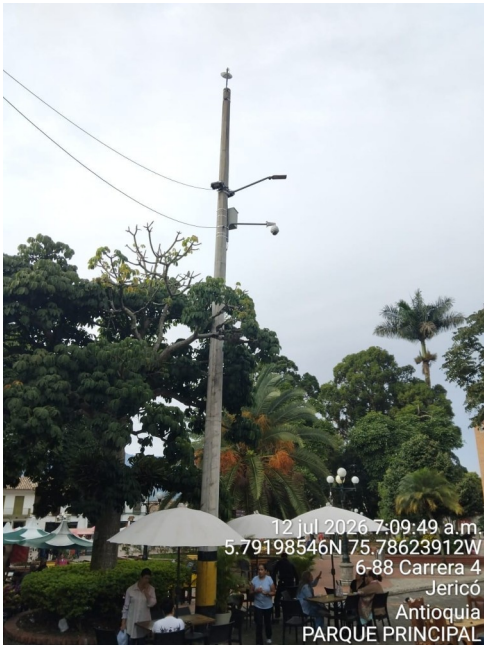
| Estado Brazo de Soporte: | BUENO |
