| Operador | ELEPHAS SAS |
| Contrato disponible | 166_2026 |

| Dirección del punto / sector | Golem Beer Garden |

| El mantenimiento tiene relacion con cual componente: | CCTV |

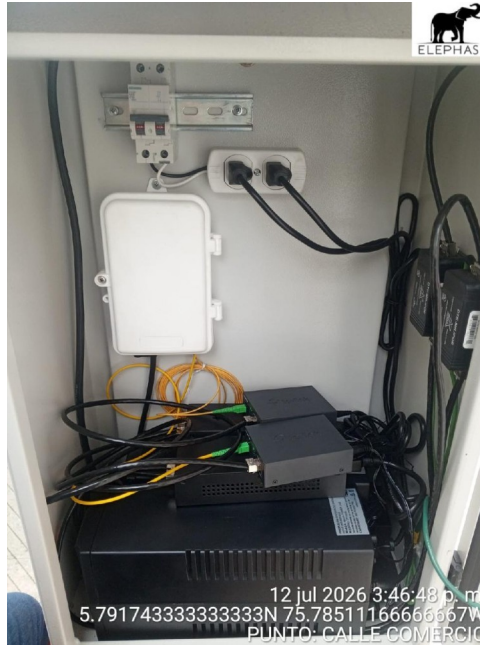
Foto Toma 125 V

| Estado Toma 125 V: | BUENO |

NO

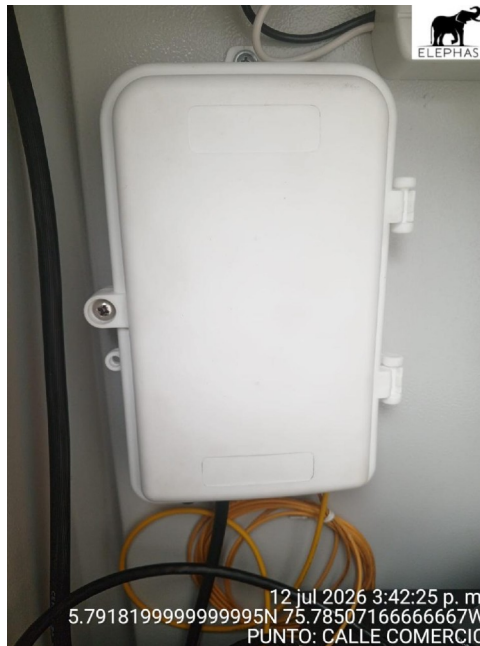
BUENO

NO

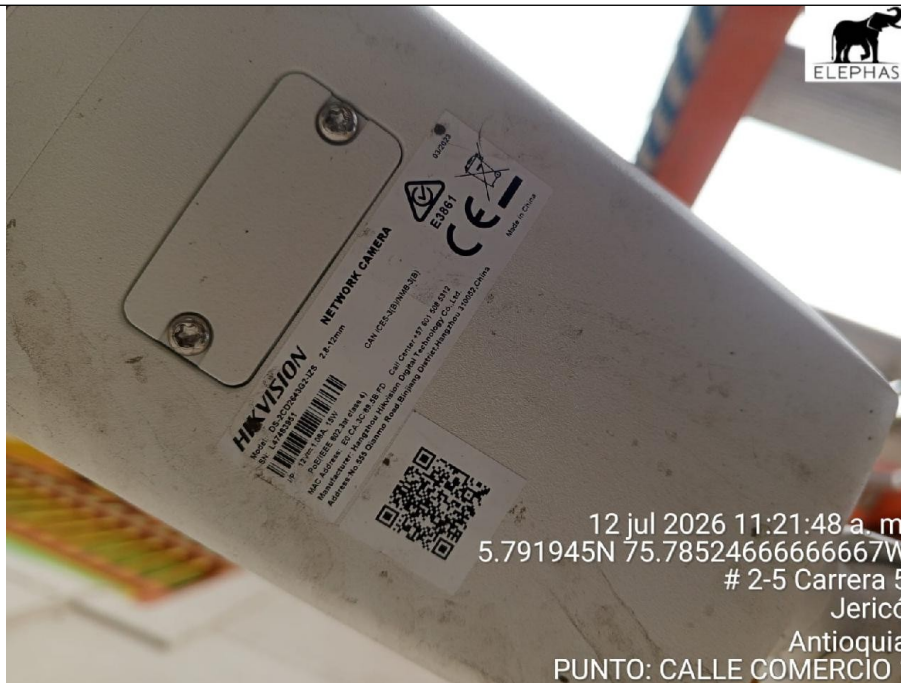
| CÁMARA EXISTENTE 1 | |

| Estado de la cámara | BUENO |

12 jul 2026 11:21:48 a. m.  
5.791945N 75.78524666666667W  
# 2-5 Carrera 5  
Jericó  
Antioquia  
PUNTO: CALLE COMERCIO 1
