**FICHA TÉCNICA DIAGNÓSTICO  
MANTENIMIENTO  
Proyecto Tasa de Seguridad**

| Dirección del punto / sector | Calle 1, Jericó, Antioquia |

| El mantenimiento tiene relacion con cual componente: | CCTV |
| Información Ubicación CCTV | PVV 8 Zona Industrial |

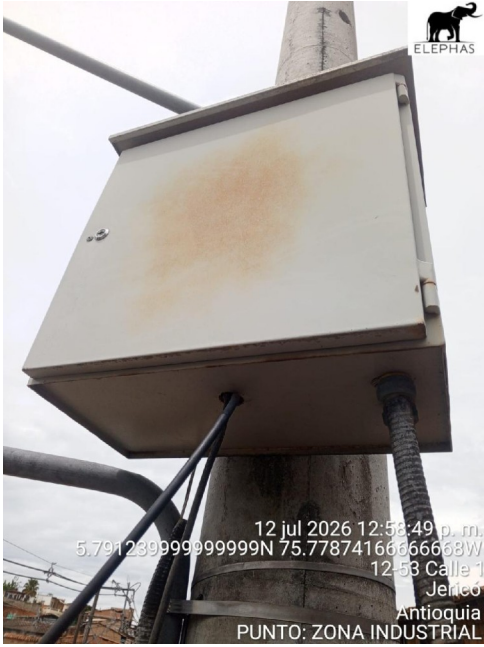
| Existe Gabinete Metálico: | | REGULAR |
| Observaciones Gabinete: | | Se debe cambiar el gabinete dado que encuentra serias afectaciones y |

| Requiere Kit de Ventilación Doble: | | SI |

| Justificación | Se requiere instalar un gabinete nuevo para cambiar el actual |
| Justificación | Se requiere realizar el cambio del gabinete actual |

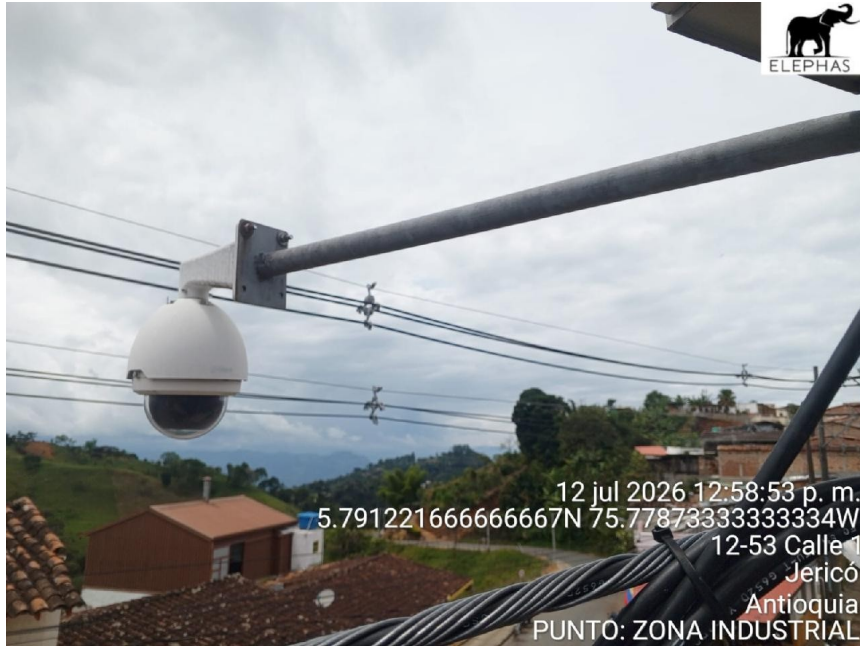
| Estado Brazo de Soporte: | BUENO |

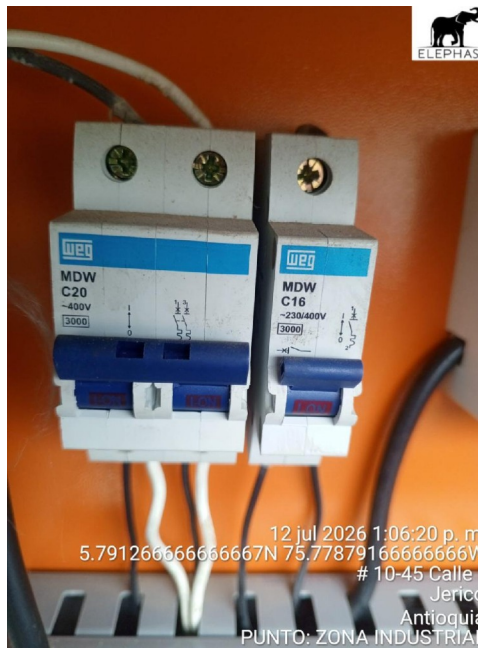
Foto Cables

| Estado Cables: | BUENO |

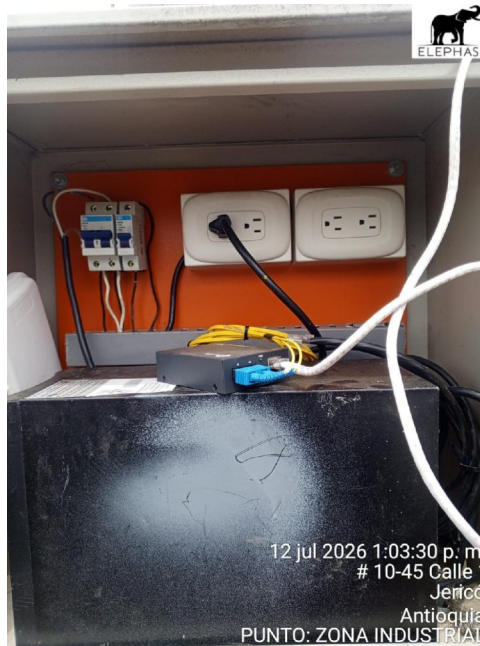
Foto UPS

| Estado UPS: | BUENO |

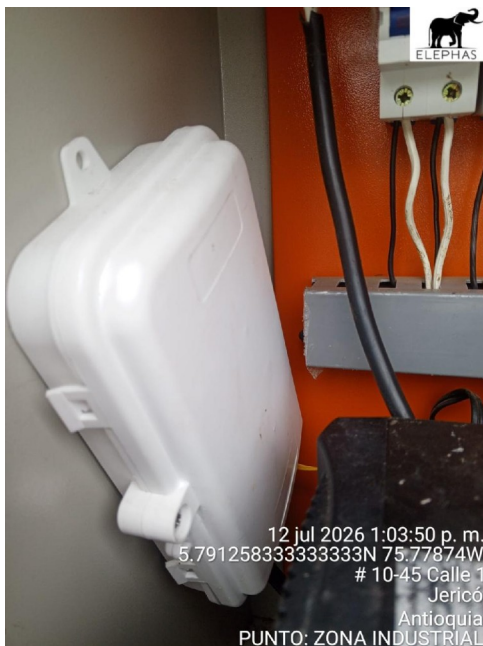
| Estado Fibra Óptica: | BUENO |

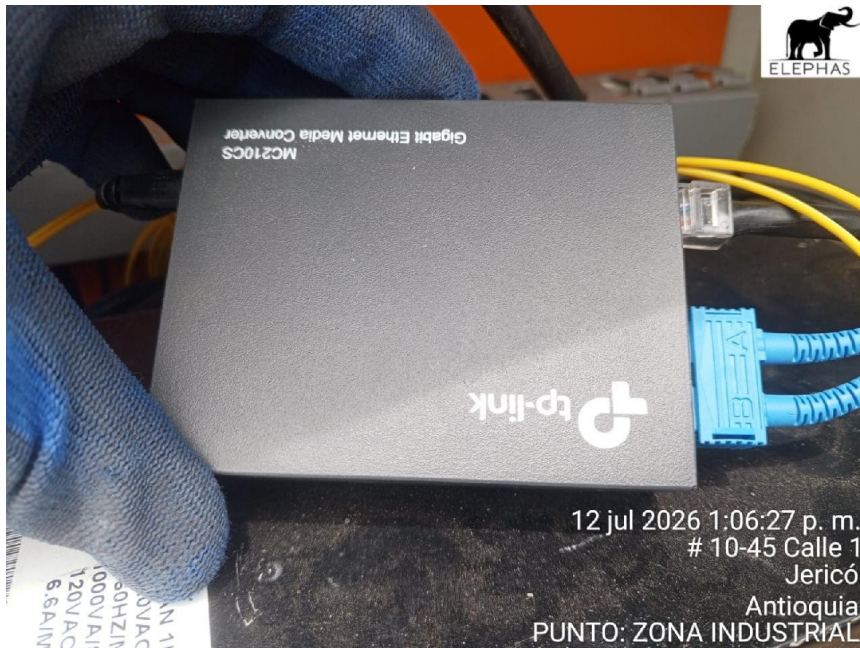
| Estado Convertidor Monomodo: | BUENO |

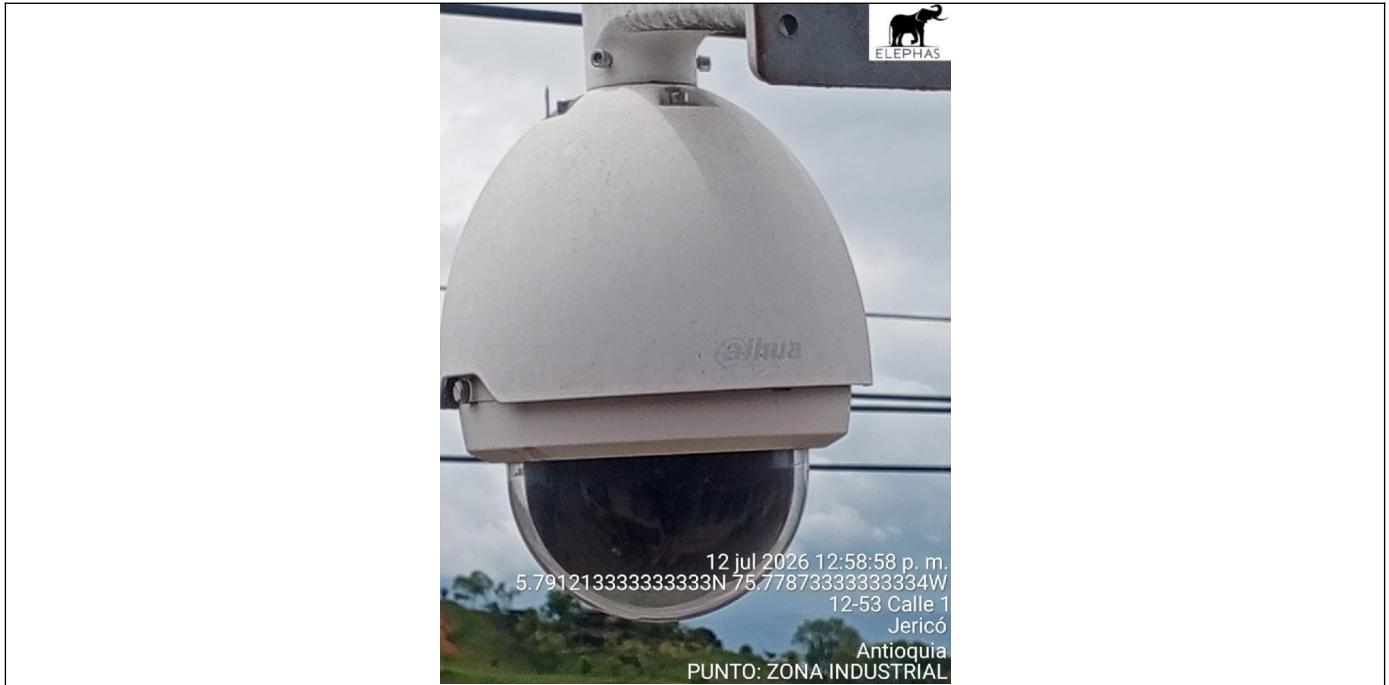
| Tipo de cámara | PTZ |
| Estado de la cámara | BUENO |
