# FICHA TÉCNICA DIAGNÓSTICO MANTENIMIENTO Proyecto Tasa de Seguridad

| Municipio | Jericó |
| Fecha diagnóstico | 12/08/2026 |

| Información Ubicación CCTV | PVV 9 Alcaldía |

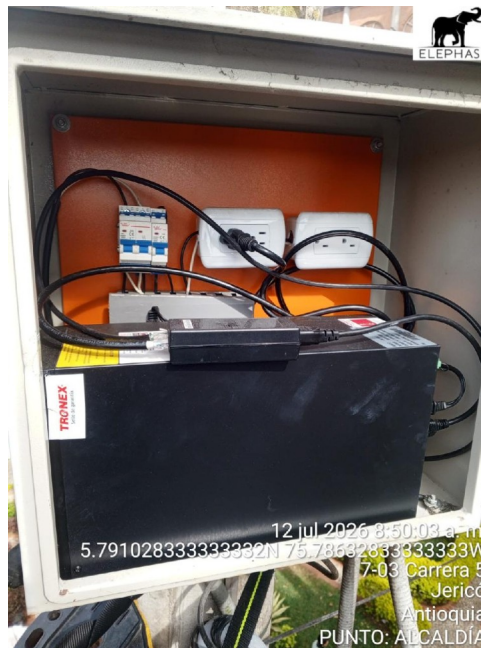
Foto UPS

| Estado UPS: | BUENO |

| Requiere UPS: | NO |

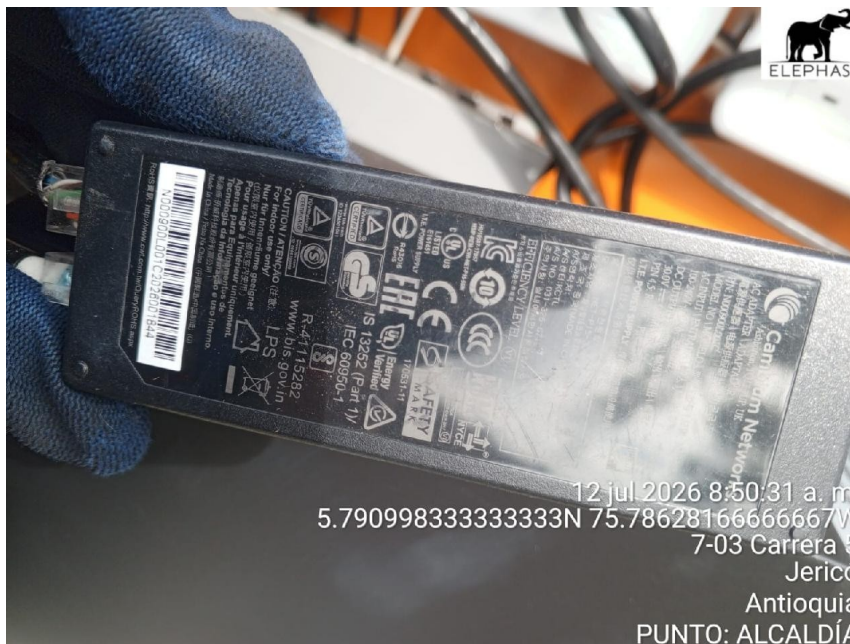
| Estado Inyector PoE: | BUENO |

| Requiere Inyector PoE: | NO |
