## 1. LOCALIZACIÓN DEL DIAGNÓSTICO

| Municipio | La Pintada |

| El mantenimiento tiene relación con cuál componente: | CCM |
| Información ubicación CCM: | Guardia de Estacion de Policia |

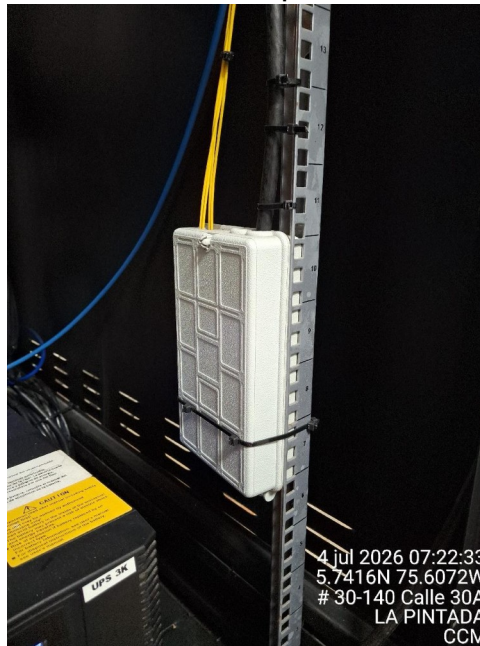
Foto fibra óptica

| Estado fibra óptica: | BUENO |

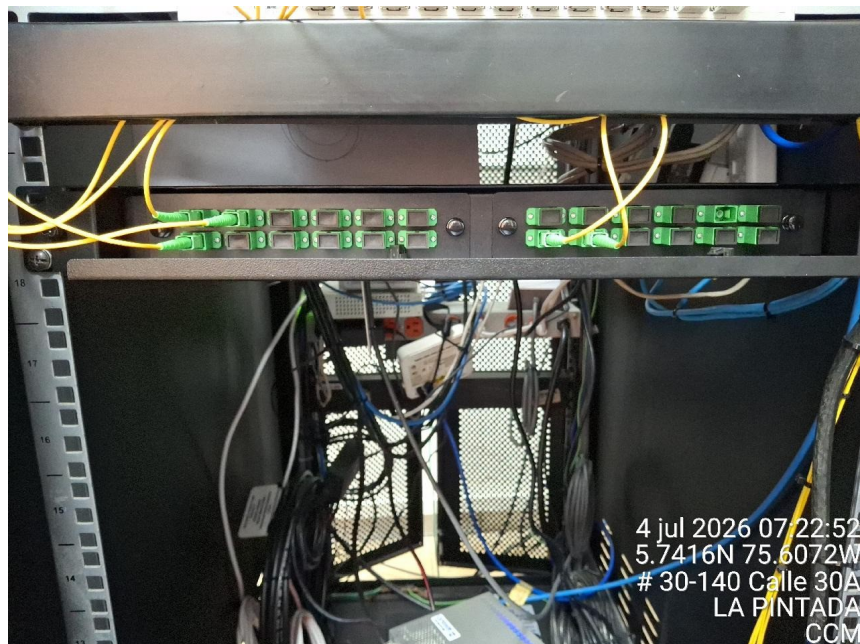
Foto ODF

| Estado ODF: | BUENO |

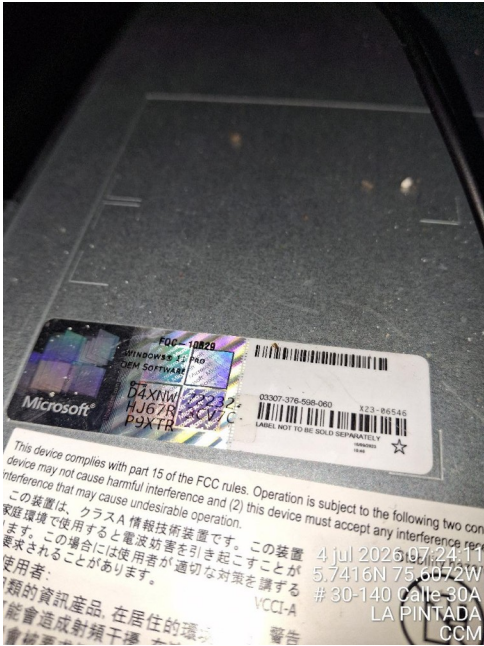
| Foto servidor NVR | | |

| Estado servidor NVR: | BUENO | |

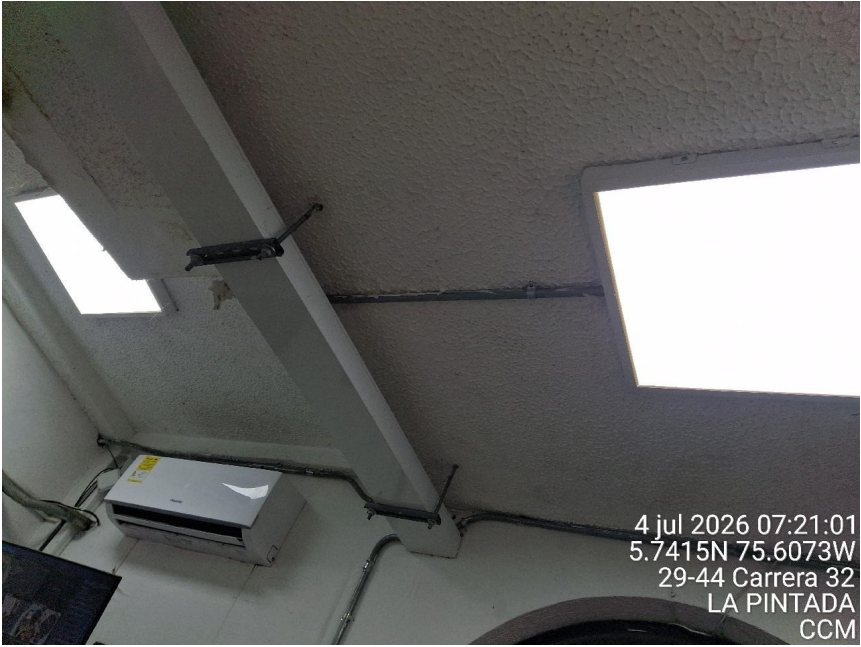
| Foto luminarias | |

| Estado luminarias: | BUENO |
