# FICHA TÉCNICA DIAGNÓSTICO MANTENIMIENTO Proyecto Tasa de Seguridad

| Dirección del punto / sector | Carrera 30, La Pintada, Antioquia |

| El mantenimiento tiene relacion con cual componente: | CCTV |
| Información Ubicación CCTV | PVV 2 Buena Vista |

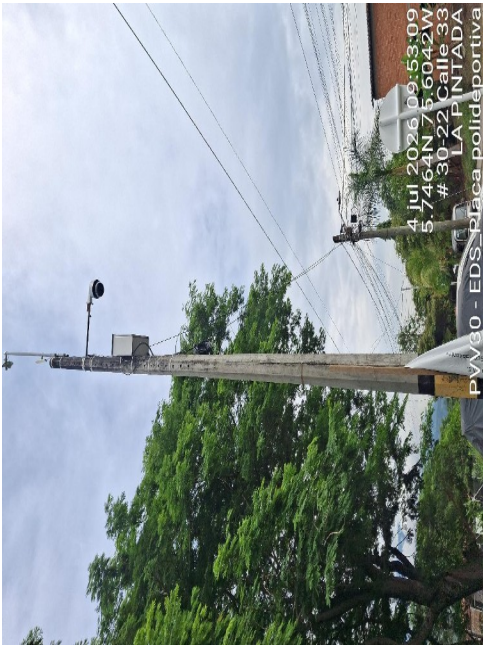
| Estado en el que se encuentra el anclaje: | BUENO |

| Requiere Cambio de anclaje: | NO |

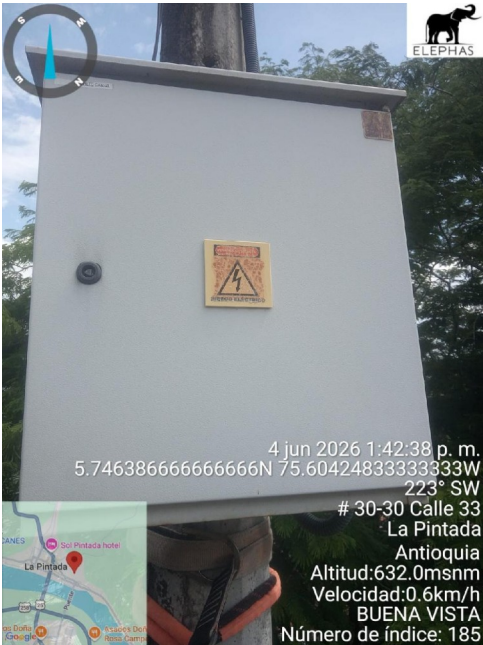
| Existe Gabinete Metálico: | BUENO |

| Requiere Gabinete Metálico: | No |

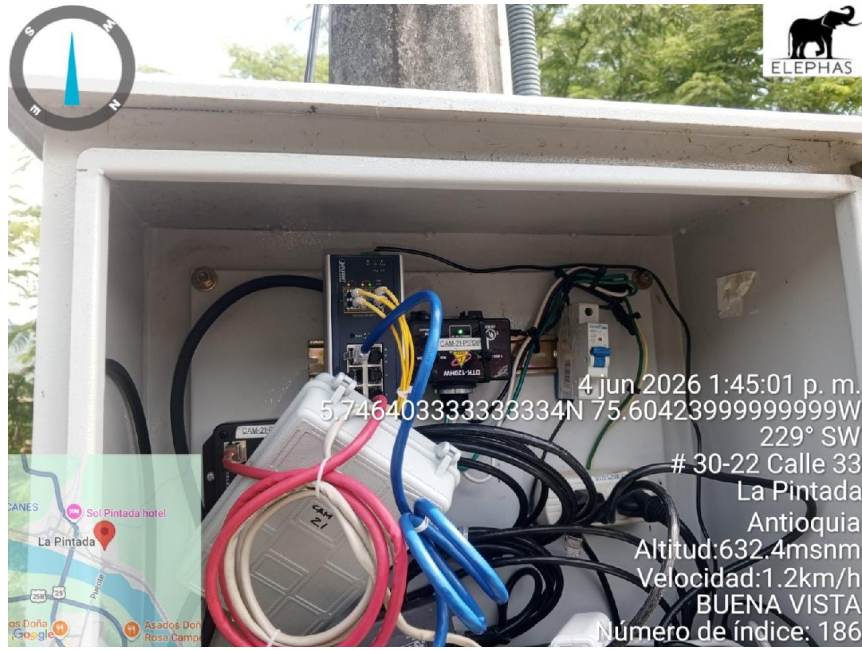
Foto Cables

| Estado Cables: | BUENO |

| Requiere Cables: | NO |

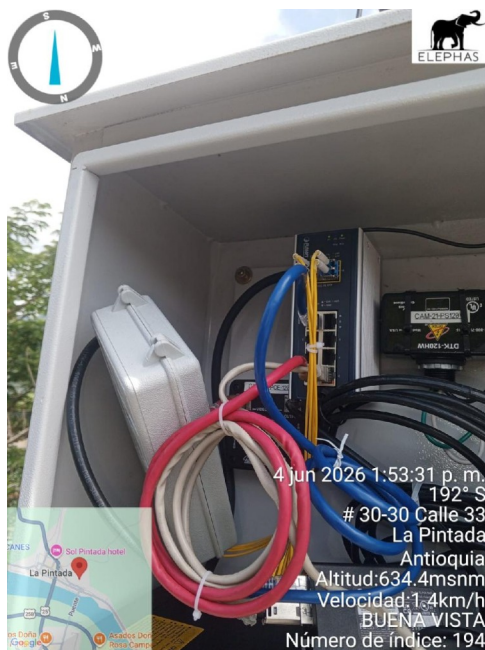
| Estado Fibra Óptica: | BUENO |

| Requiere Fibra Óptica: | NO |
