# FICHA TÉCNICA DIAGNÓSTICO MANTENIMIENTO Proyecto Tasa de Seguridad

| Contrato disponible | 166_2026 |

| Información Ubicación CCTV | PVV 7 Calle Central |

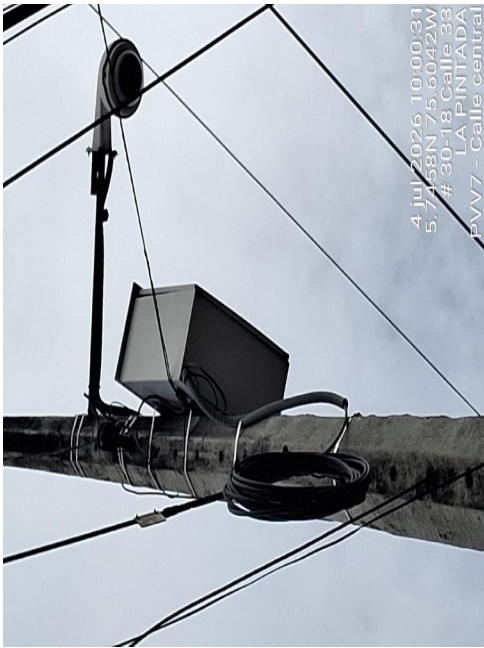
| Estado Brazo de Soporte: | BUENO |

| Requiere Brazo de Soporte: | NO |

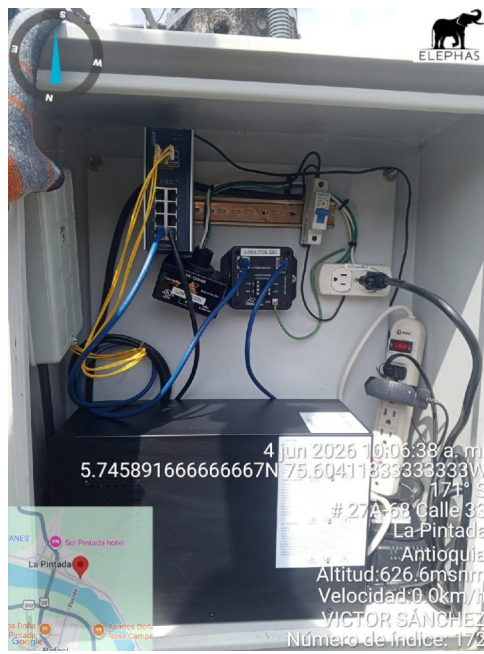
Foto UPS

| Estado UPS: | BUENO |

| Requiere UPS: | NO |
