# FICHA TÉCNICA DIAGNÓSTICO MANTENIMIENTO Proyecto Tasa de Seguridad

| Contrato disponible | 166_2026 |

| El mantenimiento tiene relacion con cual componente: | CCTV |
| Información Ubicación CCTV | PVV 10 Puente Viejo |

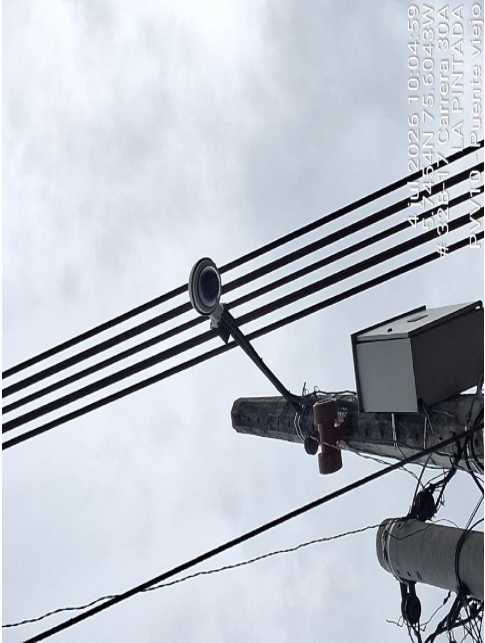
| Estado Brazo de Soporte: | BUENO |

| Requiere Brazo de Soporte: | NO |
