# FICHA TÉCNICA DIAGNÓSTICO MANTENIMIENTO Proyecto Tasa de Seguridad

| Dirección del punto / sector | Calle 33, La Pintada, Antioquia |

| El mantenimiento tiene relacion con cual componente: | CCTV |
| Información Ubicación CCTV | PVV 16 Tablaza |

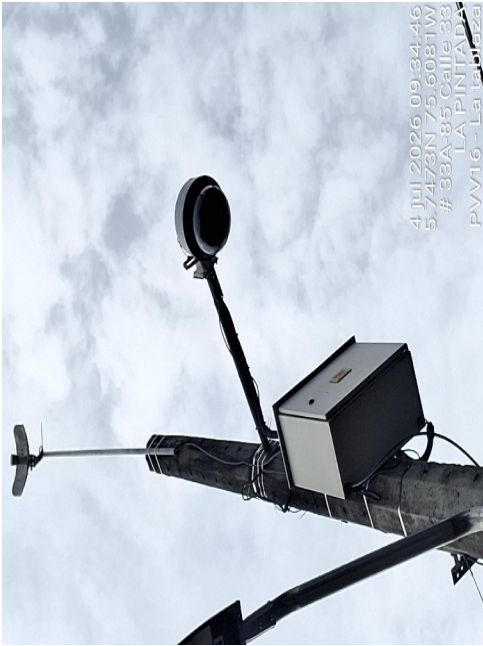
| Estado Brazo de Soporte: | BUENO |

| Requiere Brazo de Soporte: | NO |
