# FICHA TÉCNICA DIAGNÓSTICO MANTENIMIENTO Proyecto Tasa de Seguridad

| Dirección del punto / sector | Ruta Nacional 25 11-15, La Pintada, Antioquia |

| Información Ubicación CCTV | PVV 17 Salida santa Barbara |

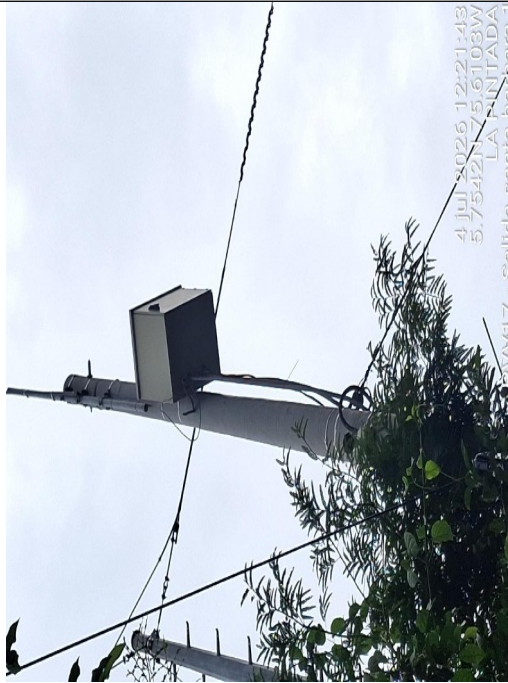
| CÁMARA EXISTENTE 1 | |

| Tipo de cámara | FIJA |
| Estado de la cámara | BUENO |

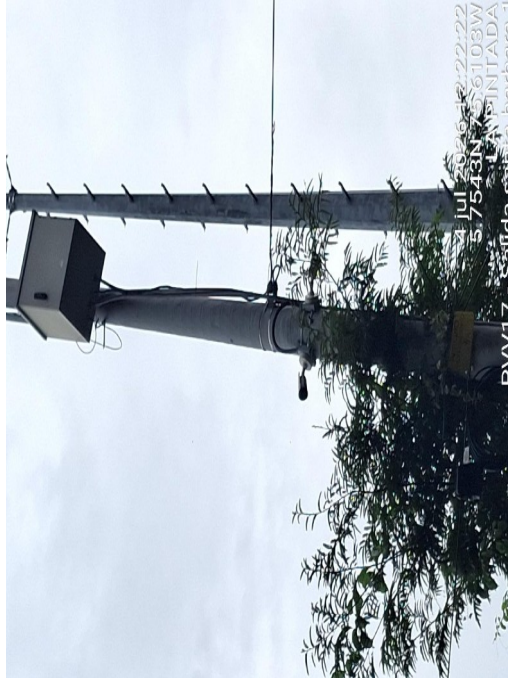
### CÁMARA EXISTENTE 2

| Tipo de cámara | FIJA |
| Estado de la cámara | BUENO |
