# FICHA TÉCNICA DIAGNÓSTICO MANTENIMIENTO Proyecto Tasa de Seguridad

| Dirección del punto / sector | Carrera 33, La Pintada, Antioquia |

| El mantenimiento tiene relacion con cual componente: | CCTV |
| Información Ubicación CCTV | PVV 1 Pueblo Nuevo |

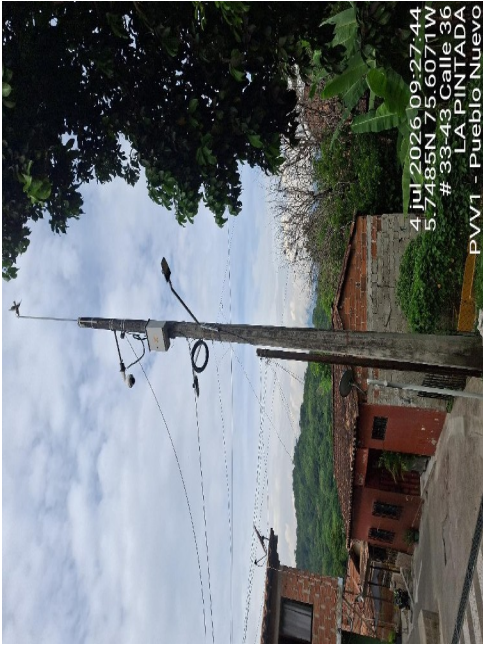
| Estado en el que se encuentra el anclaje: | | BUENO |

| Requiere Cambio de anclaje: | | NO |

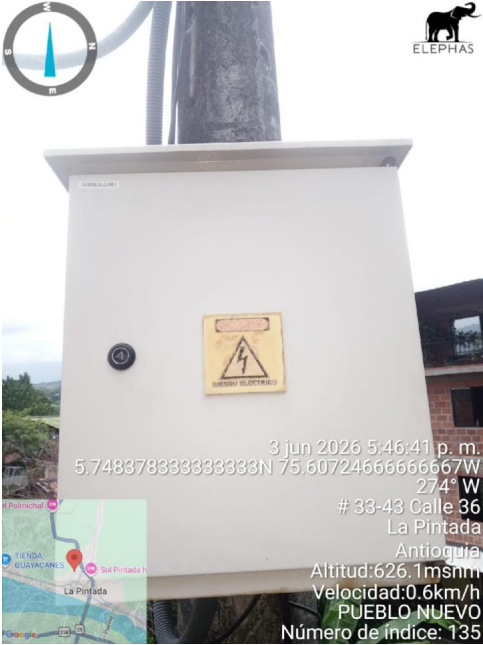
| Existe Gabinete Metálico: | | BUENO |
| Observaciones Gabinete: | | se requiere cambio de gabinete para albergar la UPS y transformador reductor |

| Descripción de la actividad | SUM-OE05 ADQUISICION GABINETES DE POSTE/FACHADA, min 11U |
| Justificación | El gabinete actual no tiene espacio para albergar la UPS y el transformador |
| Descripción de la actividad | INST-OE08 INSTALACIÓN GABINETES DE POSTE/FACHADA, min 11U |

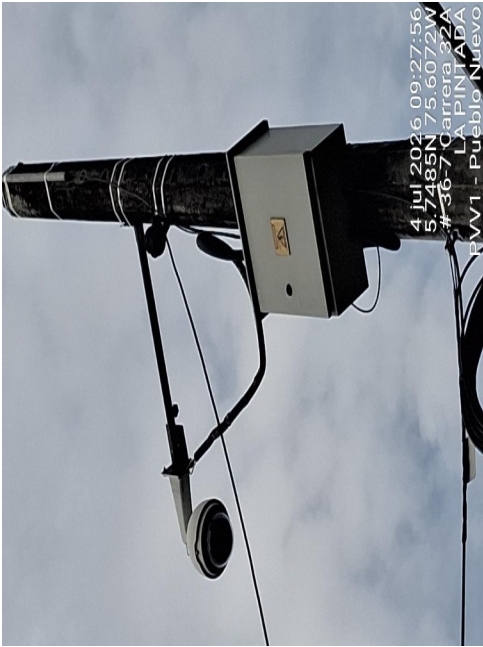
| Estado Brazo de Soporte: | BUENO |

| Requiere Brazo de Soporte: | NO |

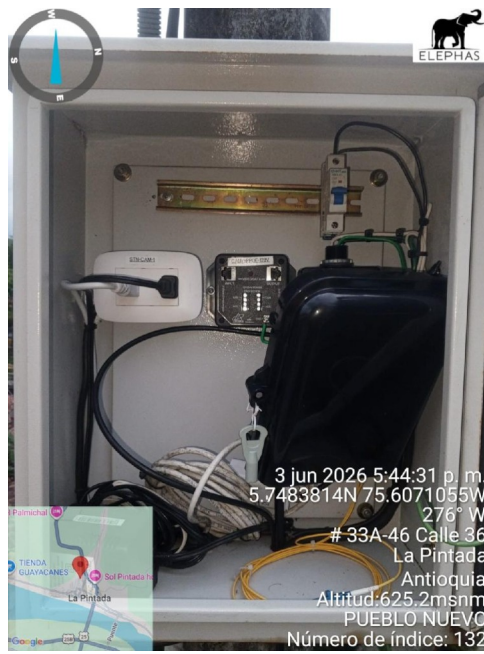
Foto Cables

| Estado Cables: | BUENO |

| Requiere Cables: | NO |

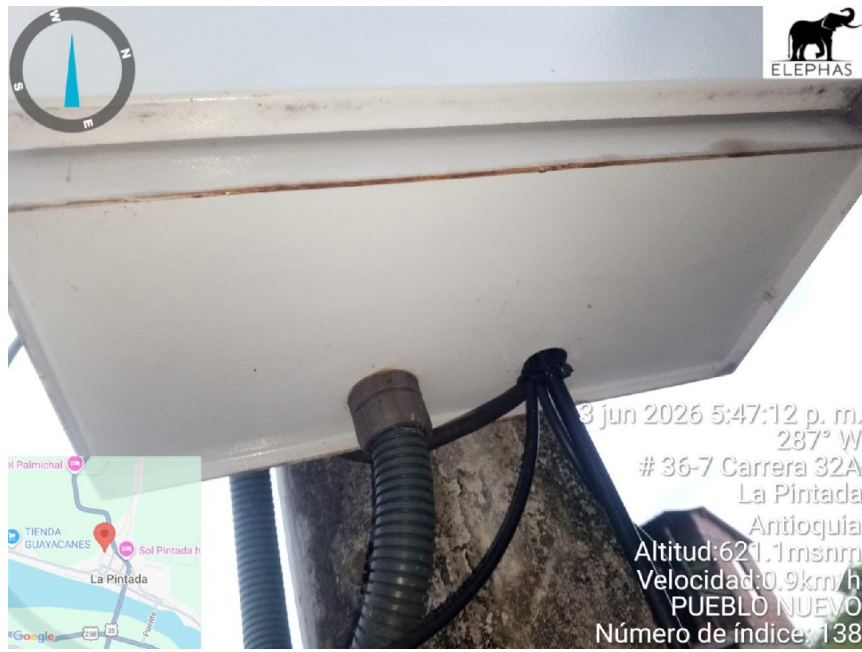
Foto Coraza

| Estado Coraza: | BUENO |

| Requiere Coraza 3/4": | NO |

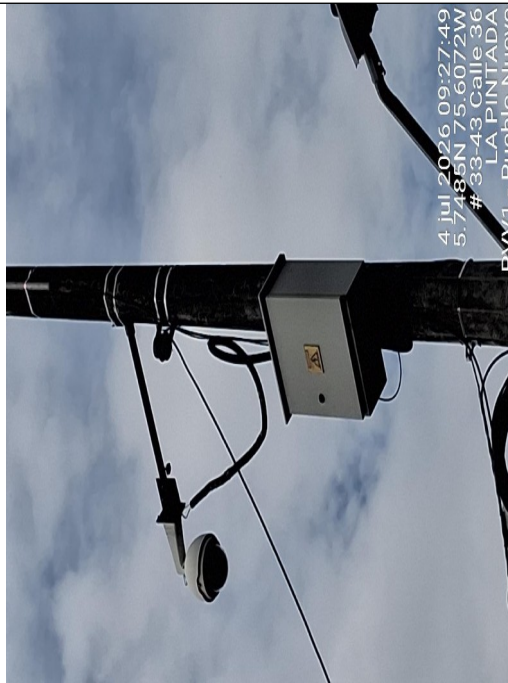
| Tipo de cámara | PTZ |
| Estado de la cámara | BUENO |

| ¿Requiere Cámara? | NO |
