# FICHA TÉCNICA DIAGNÓSTICO MANTENIMIENTO Proyecto Tasa de Seguridad

| Municipio | La Pintada |
| Dirección del punto / sector | Hosteria Y Camping Vegas La Pintada |

| Información Ubicación CCTV | PVV 20 Puente Viejo Hospital |

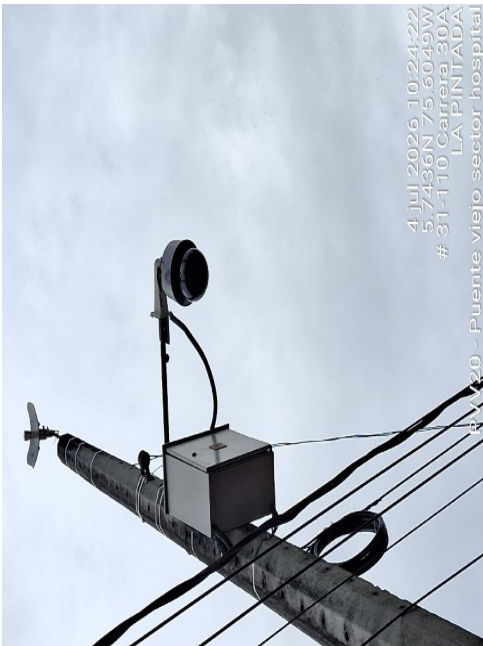
| <b>BRAZO DE SOPORTE</b> | |

| Existe Brazo de Soporte: | SI |
| Estado Brazo de Soporte: | BUENO |

| Requiere Brazo de Soporte: | NO |

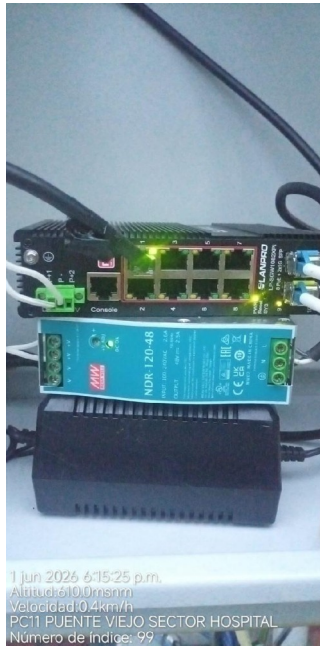
| 🌐 FIBRA ÓPTICA MONOMODO 24 HILOS | |
|---|---|
| 🔌 SWITCH | |

| 🌐 FIBRA ÓPTICA MONOMODO 24 HILOS | |
|---|---|
| Existe Switch: | SI |
| Estado Switch: | BUENO |

| Requiere Switch: | NO |

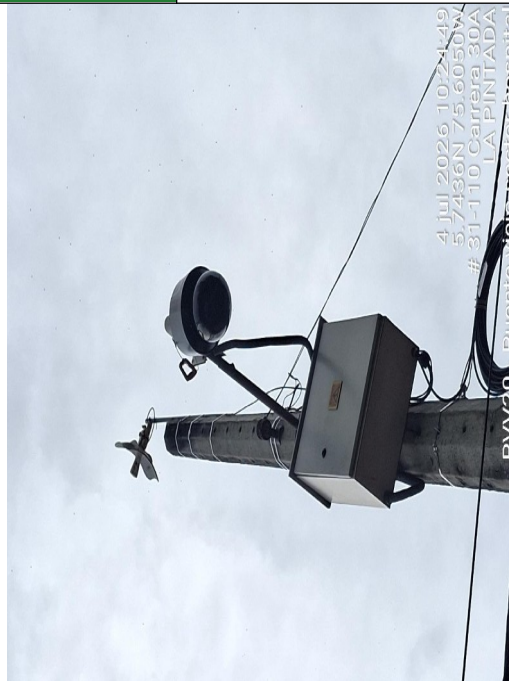
| CÁMARA EXISTENTE 1 | |

| Tipo de cámara | PTZ |
| Estado de la cámara | BUENO |

| ¿Requiere Cámara? | NO |
| Requiere Burbuja Domo PTZ: | NO |
