# FICHA TÉCNICA DIAGNÓSTICO MANTENIMIENTO Proyecto Tasa de Seguridad

| Operador | ELEPHAS SAS |
| Contrato disponible | 166_2026 |

| Información Ubicación CCTV | PVV 21 Zona Rosa |

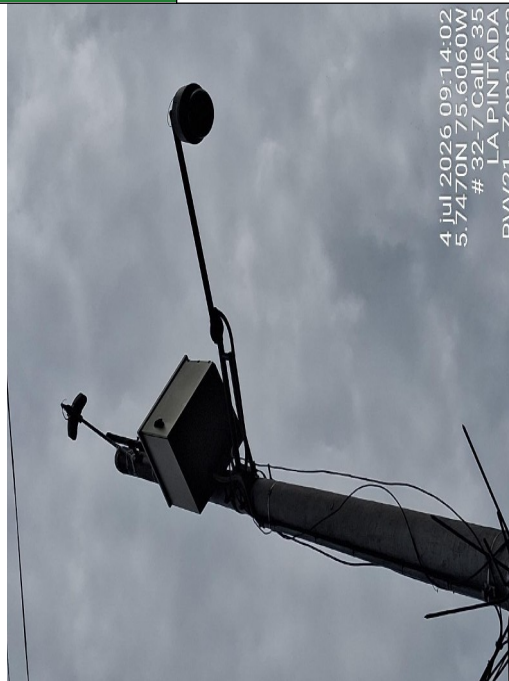
| Estado de la cámara | BUENO |

| ¿Requiere Cámara? | NO |
