# FICHA TÉCNICA DIAGNÓSTICO MANTENIMIENTO Proyecto Tasa de Seguridad

| Municipio | La Pintada |

| El mantenimiento tiene relacion con cual componente: | CCTV |
| Información Ubicación CCTV | PVV 3 Comando |

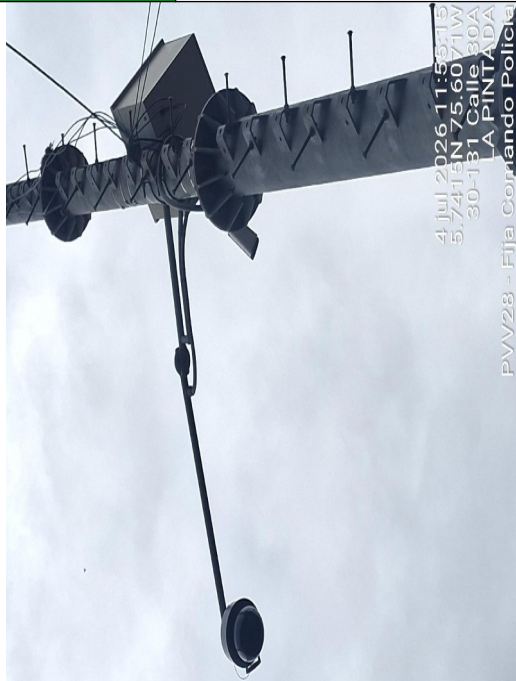
| CÁMARA EXISTENTE 1 | |

| Estado de la cámara | BUENO |
