# FICHA TÉCNICA DIAGNÓSTICO MANTENIMIENTO Proyecto Tasa de Seguridad

| Operador | ELEPHAS SAS |
| Contrato disponible | 166_2026 |

| Información Ubicación CCTV | PVV 4 Parque Educativo |

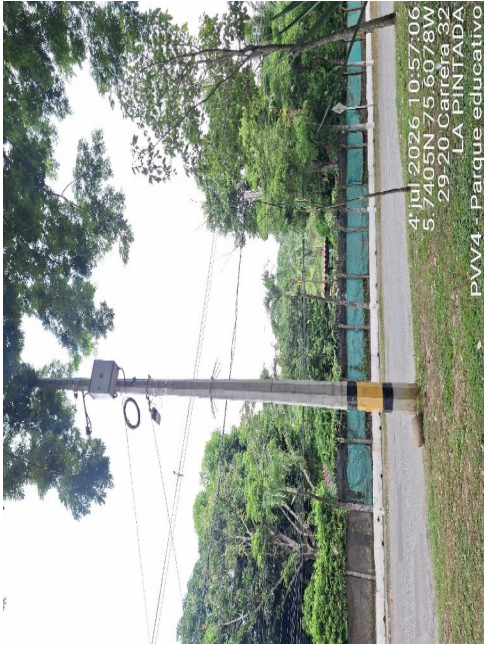
| Estado en el que se encuentra el anclaje: | | BUENO |

| Requiere Cambio de anclaje: | | NO |

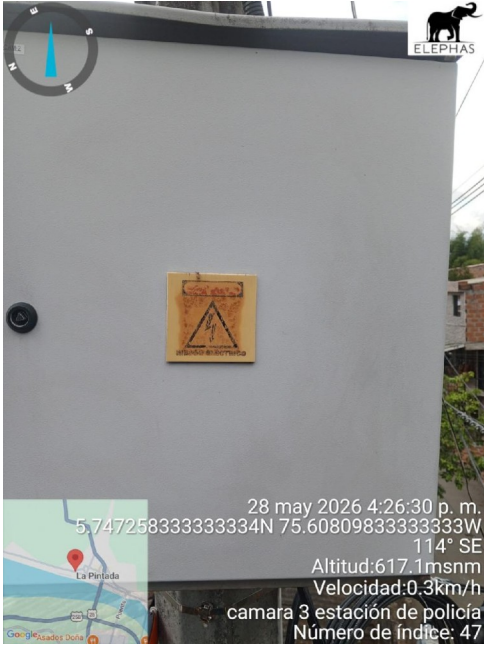
| Existe Gabinete Metálico: | | BUENO |
| Observaciones Gabinete: | | El Gabinete actual no cumple con el espacio suficiente para montar los |

| Ingrese observaciones generales y detalles identificados en el proceso de diagnostico | El punto se encuentra operativo pero el gabinete es muy pequeño para albergar la UPS y organización de los cables internos |

| ✂ ACTIVIDAD EXTRA | |
|---|---|
| Descripción de la actividad | SUM-OE05 ADQUISICION GABINETES DE POSTE/FACHADA, min 11U |
| Justificación | El Gabinete actual no cumple con el espacio suficiente para montar los equipos de manera funcional y organizada |
| Descripción de la actividad | INST-OE08 INSTALACIÓN GABINETES DE POSTE/FACHADA, min 11U |

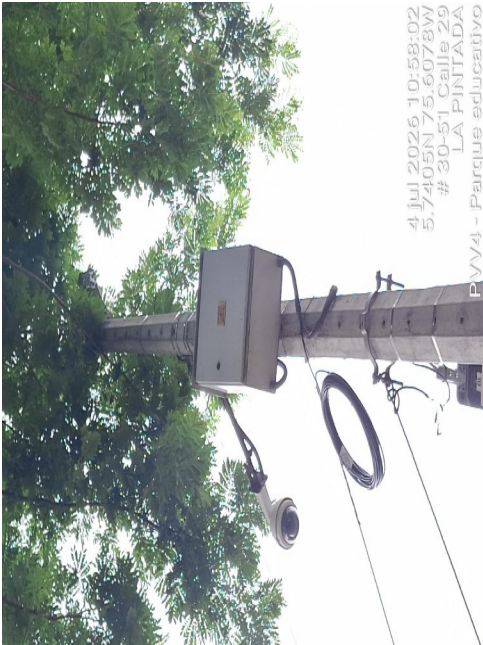
| Estado Brazo de Soporte: | BUENO |

| Requiere Brazo de Soporte: | NO |

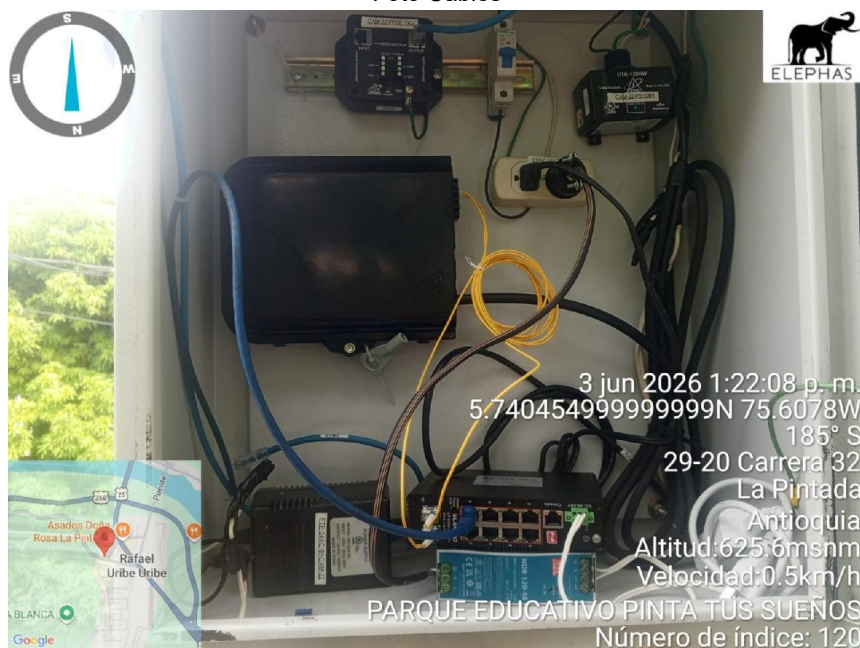
Foto Cables

| Estado Cables: | BUENO |

| Requiere Cables: | NO |

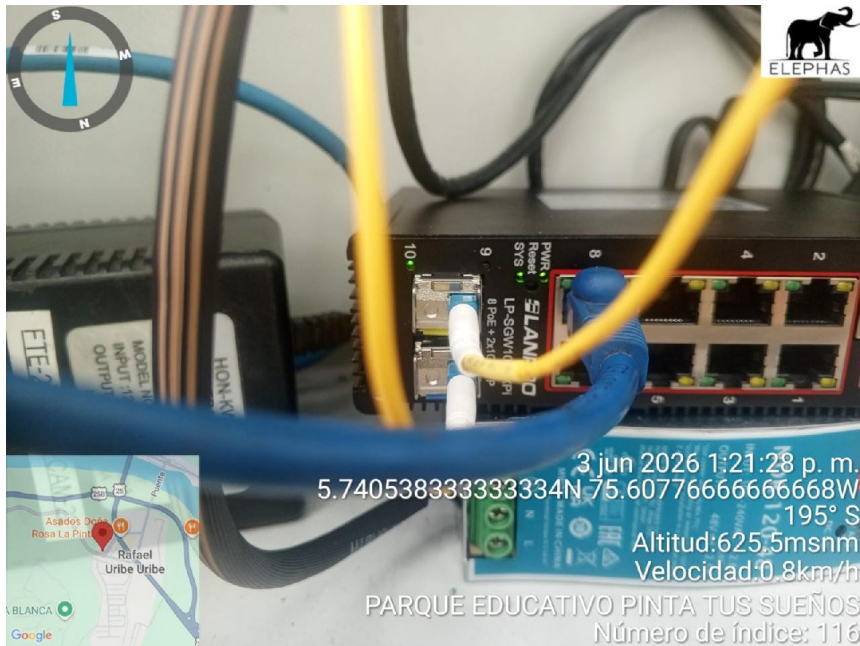
| 🌐 FIBRA ÓPTICA MONOMODO 24 HILOS | |
|---|---|
| Estado Switch: | BUENO |

| Requiere Switch: | NO |

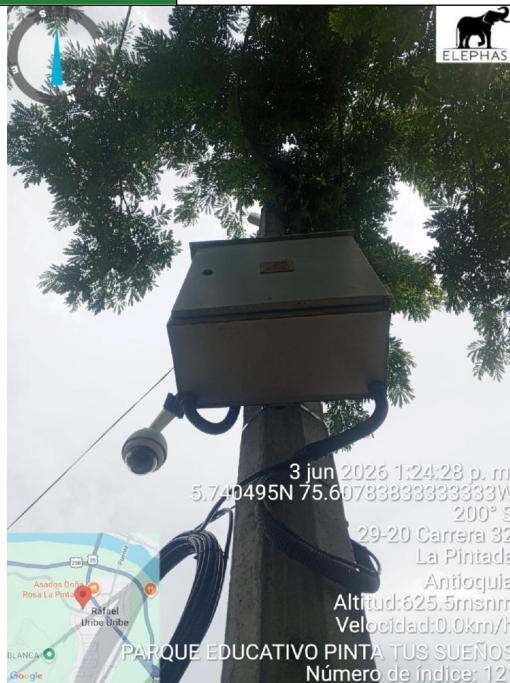
| | CÁMARA EXISTENTE 1 |

| Tipo de cámara | PTZ |
| Estado de la cámara | REGULAR |

| ¿Requiere Cámara? | NO |
