# FICHA TÉCNICA DIAGNÓSTICO MANTENIMIENTO Proyecto Tasa de Seguridad

| Contrato disponible | 166_2026 |

| Información Ubicación CCTV | PVV 5 Calle Vieja |

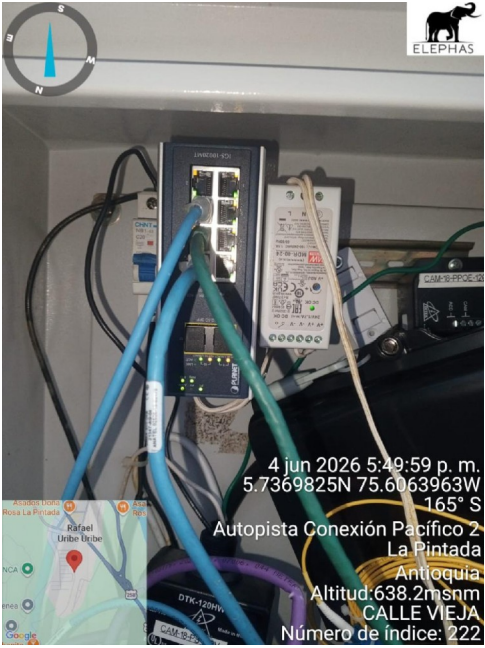
| Estado Inyector PoE: | BUENO |

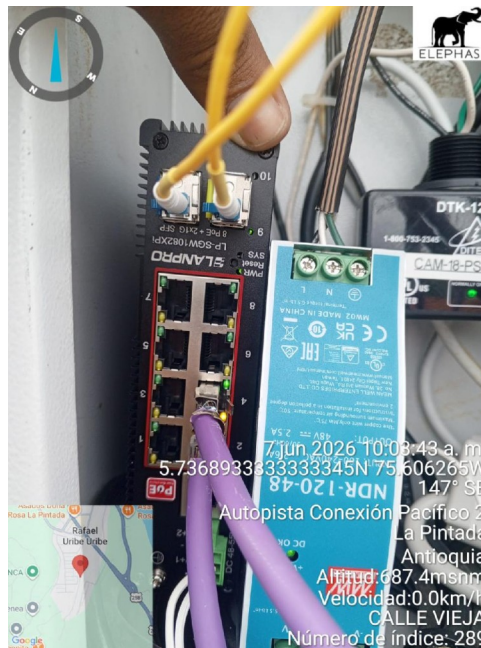
| Estado Switch: | BUENO |
