# FICHA TÉCNICA DIAGNÓSTICO MANTENIMIENTO Proyecto Tasa de Seguridad

| Municipio | La Pintada |

| El mantenimiento tiene relacion con cual componente: | CCTV |
| Información Ubicación CCTV | PVV 6 Calle Comercio |

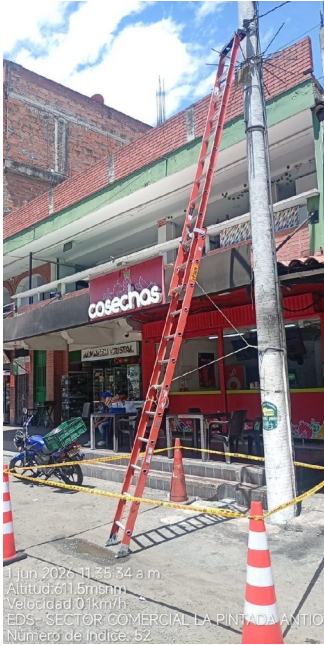
| Estado en el que se encuentra el anclaje: | BUENO |

| Requiere Cambio de anclaje: | NO |

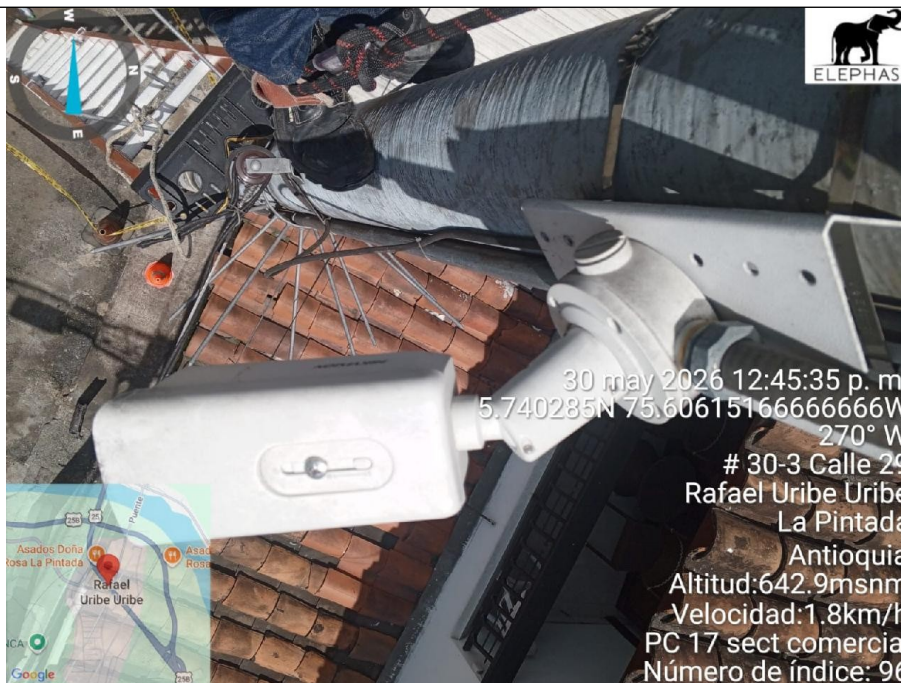
### CÁMARA EXISTENTE 3

FIJA

BUENO
