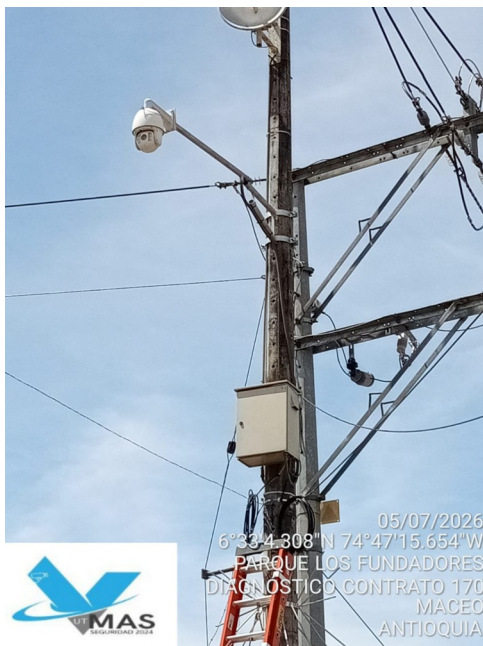
| ANCLAJE | |
|---|---|
| Tipo de anclaje: | POSTE |
| Tipo de poste | POSTE_CONCRE |
| Altura del poste (m) | 14MTS |
| Estado en el que se encuentra el anclaje: | BUENO |

Requiere Cambio de anclaje:

NO

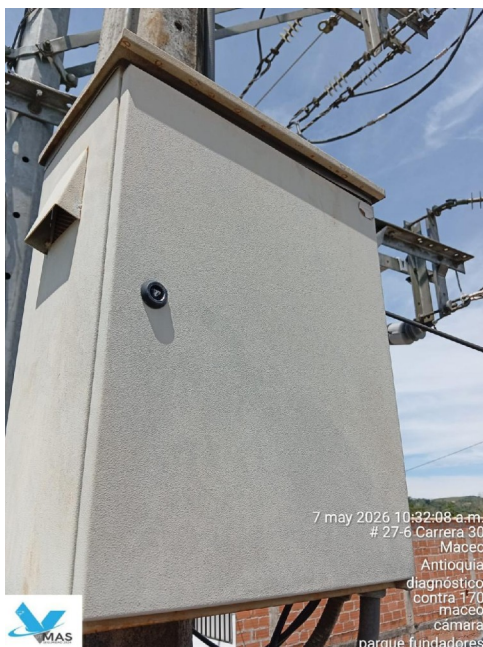
Existe Gabinete Metálico:

SI

MALO

Observaciones Gabinete:

El gabinete requerido es para tipo exterior

| Descripción de la actividad | Suministro de gabinete para exteriores |
| Justificación | Es necesario tipo exterior para poder instalar los equipos e integrar la fibra |

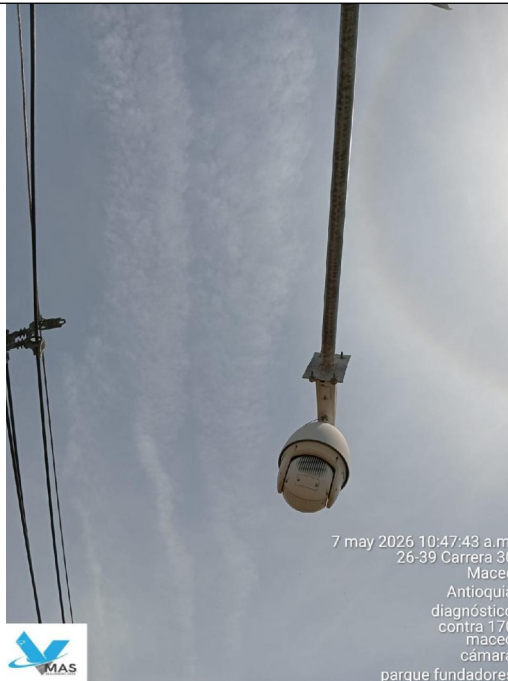
| 🌐 FIBRA ÓPTICA MONOMODO 24 HILOS | |
|---|---|
| CÁMARA EXISTENTE 1 | |

| 🌐 FIBRA ÓPTICA MONOMODO 24 HILOS | |
|---|---|
| Tipo de cámara | PTZ |
| Estado de la cámara | BUENO |

| ¿Requiere Cámara? | NO |
