## 1. LOCALIZACIÓN DEL DIAGNÓSTICO

| Dirección del punto / sector | Empresa Social Del Estado Hospital Marco A. Cardona |

| El mantenimiento tiene relación con cual componente: | CCTV |
| Información Ubicación CCTV | PVV HOSPITAL |

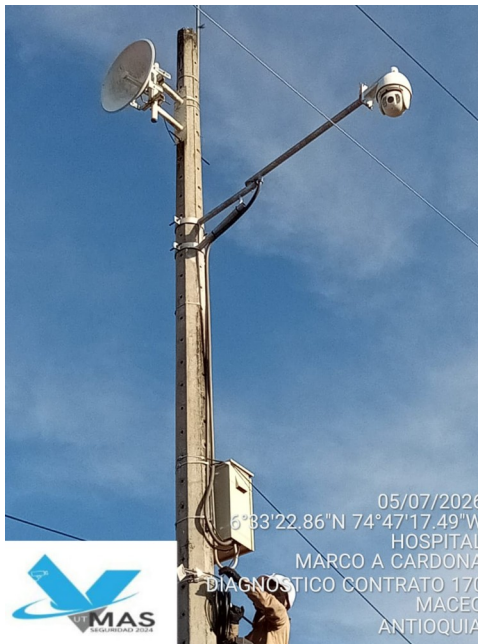
| ANCLAJE | |
|---|---|
| Tipo de anclaje: | POSTE |
| Tipo de poste | POSTE_CONCRE |
| Altura del poste (m) | 14MTS |
| Estado en el que se encuentra el anclaje: | BUENO |

Requiere Cambio de anclaje:

NO

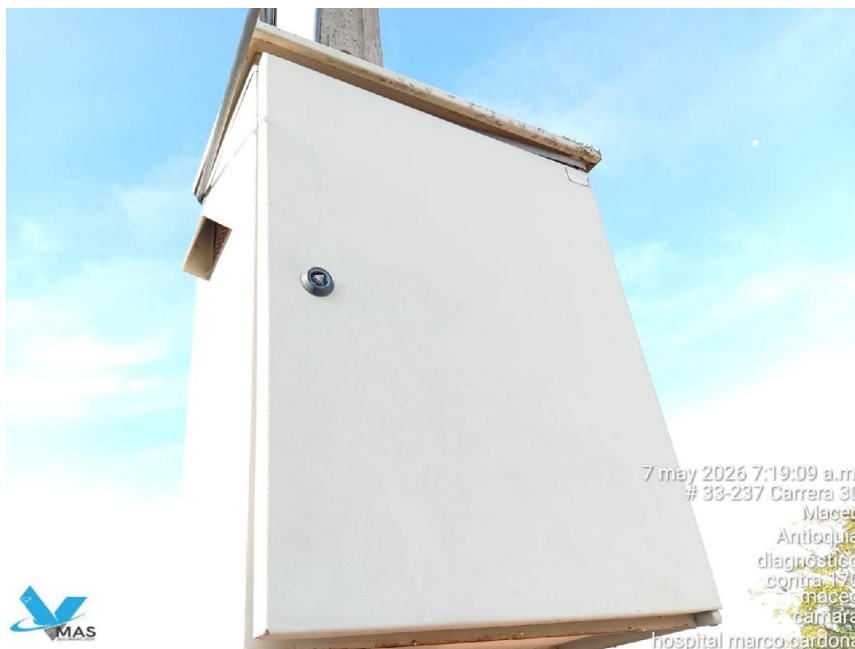
Existe Gabinete Metálico:

SI

MALO

Observaciones Gabinete:

El gabinete requerido es para tipo exterior

| Descripción de la actividad | Suministro de gabinete para exteriores |
| Justificación | Es necesario tipo exterior para poder instalar los equipos e integrar la fibra |

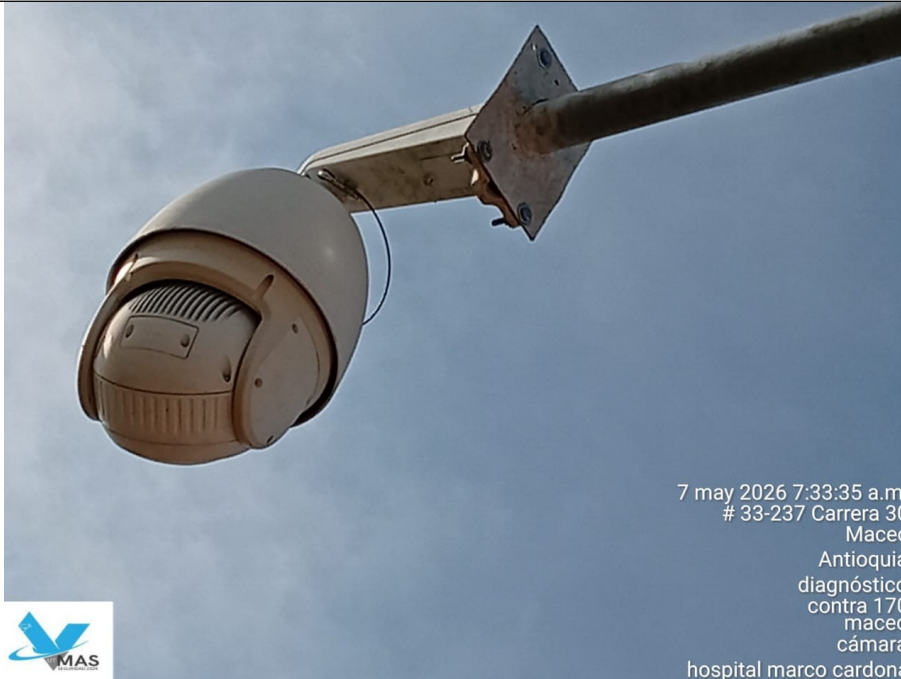
| CÁMARA EXISTENTE 1 | |

| Tipo de cámara | PTZ |
| Estado de la cámara | BUENO |
