# FICHA TÉCNICA DIAGNÓSTICO MANTENIMIENTO Proyecto Tasa de Seguridad

| Municipio | Maceo |
| Fecha diagnóstico | 13/08/2026 |

| Información Ubicación CCTV | PVV PARQUE PRINCIPAL |

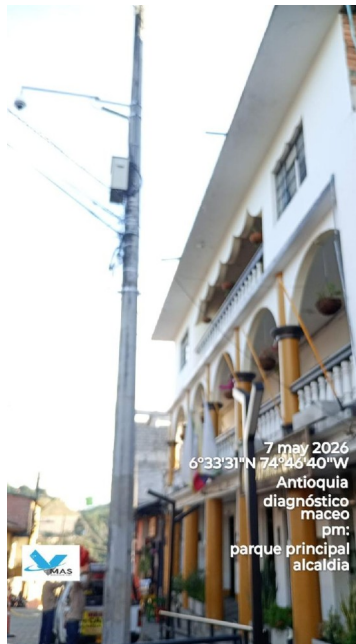
| ANCLAJE | |
|---|---|
| Estado en el que se encuentra el anclaje: | BUENO |

NO

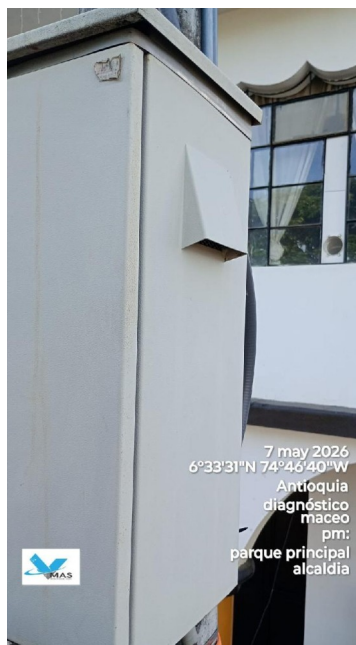
MALO

EL gabinete requerido es para tipo exterior

NO

| Descripción de la actividad | Suministro de gabinete para exteriores |
| Justificación | Es necesario tipo exterior para poder instalar los equipos e integrar la fibra |

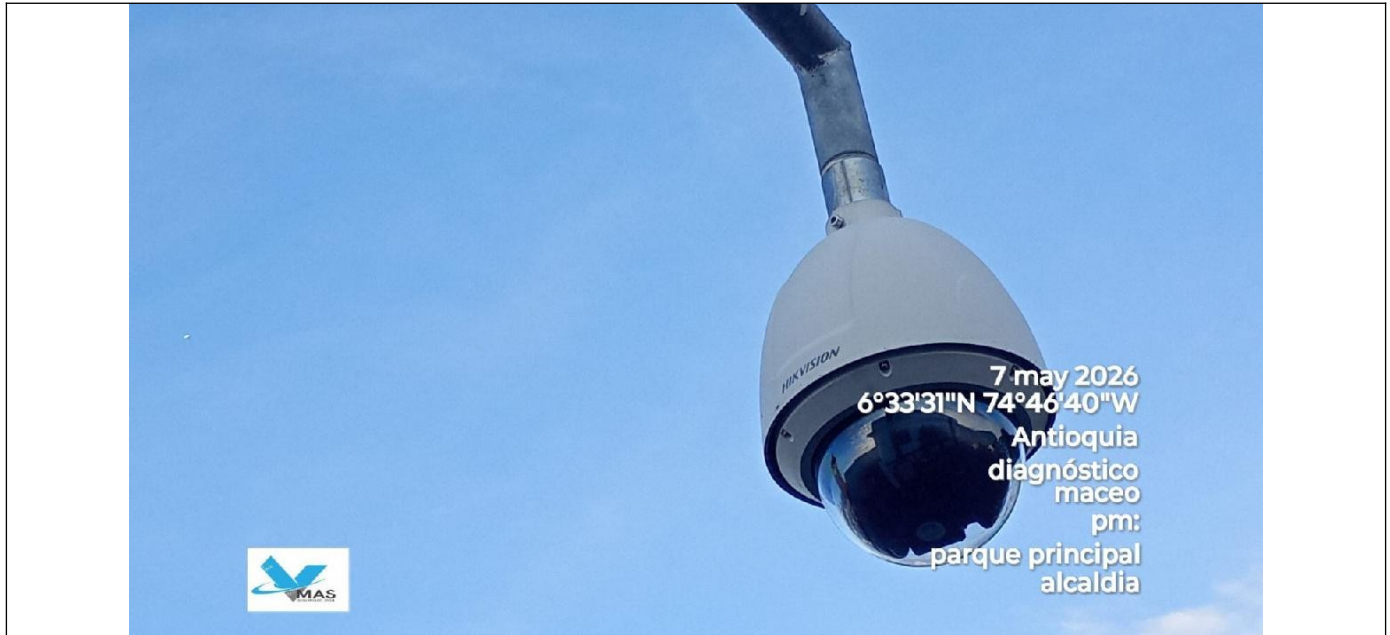
| CÁMARA EXISTENTE 1 | |

| Tipo de cámara | PTZ |
| Estado de la cámara | BUENO |

| ¿Requiere Cámara? | NO |
