# FICHA TÉCNICA DIAGNÓSTICO MANTENIMIENTO Proyecto Tasa de Seguridad

| Vereda / sector | TRES PIEDRAS |

| El mantenimiento tiene relación con cual componente: | CCTV |
| Información Ubicación CCTV | PVV COLEGIO |

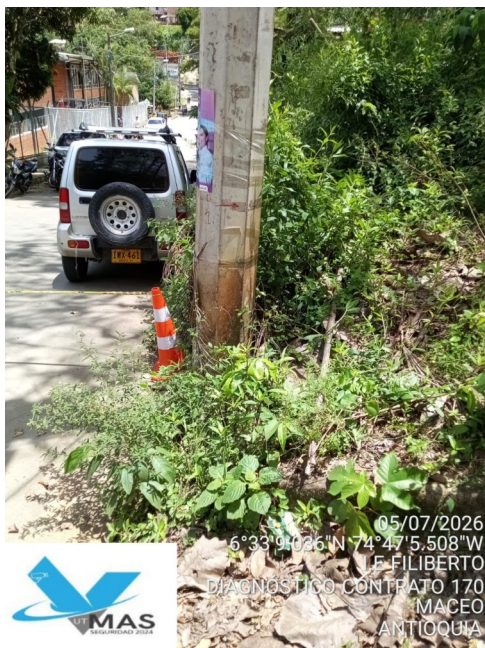
| ANCLAJE | |
|---|---|
| Estado en el que se encuentra el anclaje: | BUENO |

Requiere Cambio de anclaje:

NO

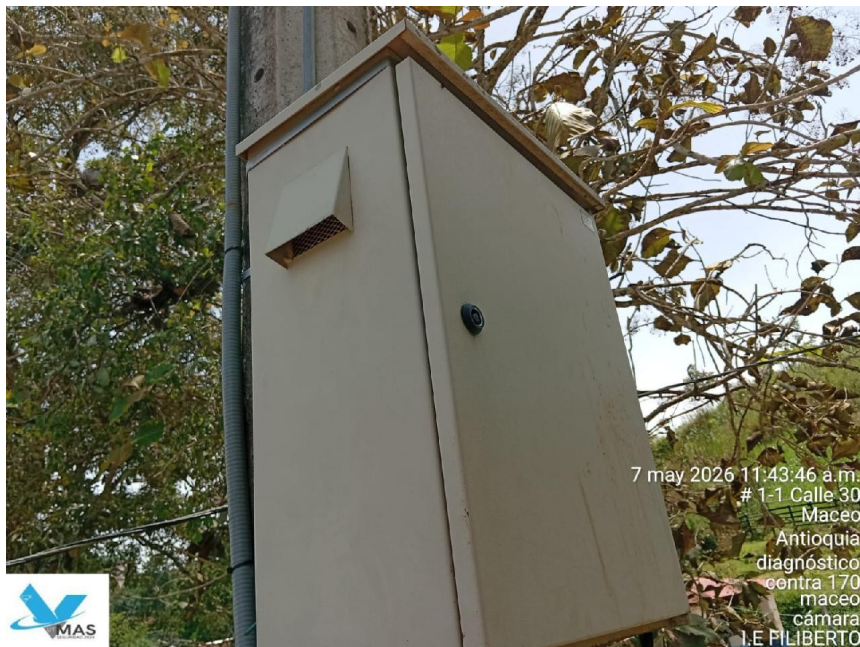
### GABINETE METÁLICO

Existe Gabinete Metálico:

MALO

Observaciones Gabinete:

EL gabinete requerido es para tipo exterior

| Descripción de la actividad | Suministro de gabinete para exteriores |
| Justificación | Es necesario tipo exterior para poder instalar los equipos e integrar la fibra |

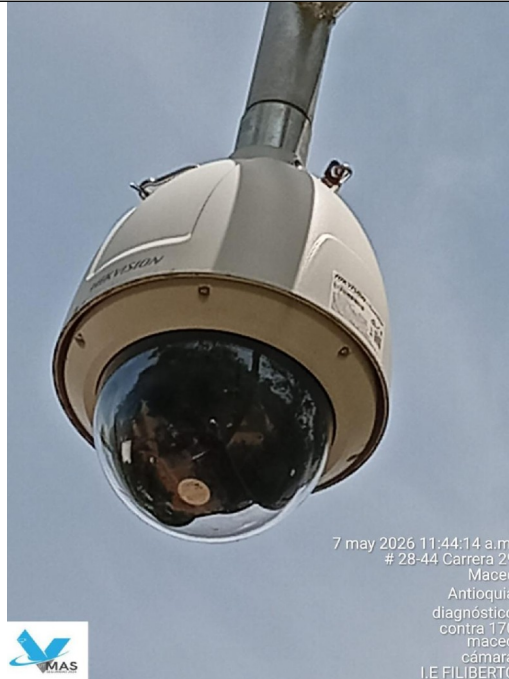
| CÁMARA EXISTENTE 1 | |

| Tipo de cámara | PTZ |
| Estado de la cámara | BUENO |
