| Operador | UNION TEMPORAL VMAS SEGURIDAD 2024 |
| Contrato disponible | 170_2026 |

| El mantenimiento tiene relacion con cual componente: | CCTV |
| Información Ubicación CCTV | Cámara 2: Cuatro Esquinas |

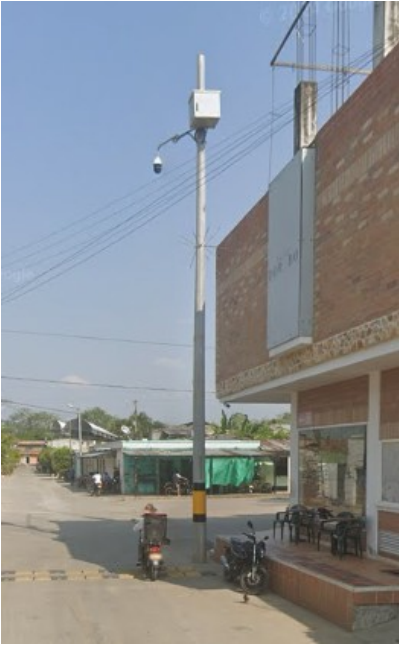
| Estado en el que se encuentra el anclaje: | | BUENO |

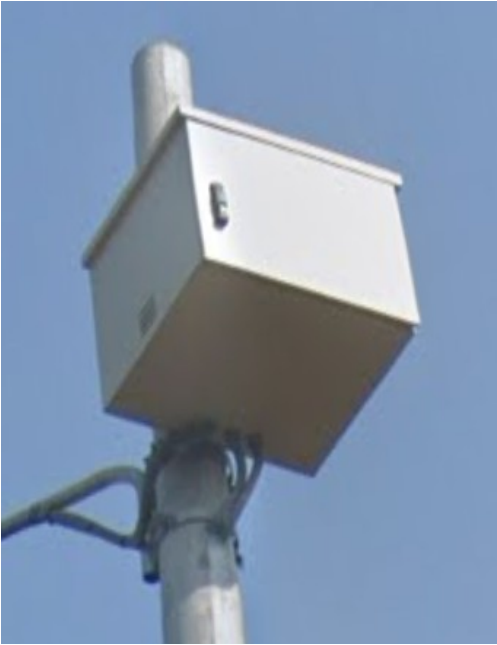
| Existe Gabinete Metálico: | | BUENO |
| Observaciones Gabinete: | | Gabinete se encuentra en buen estado |

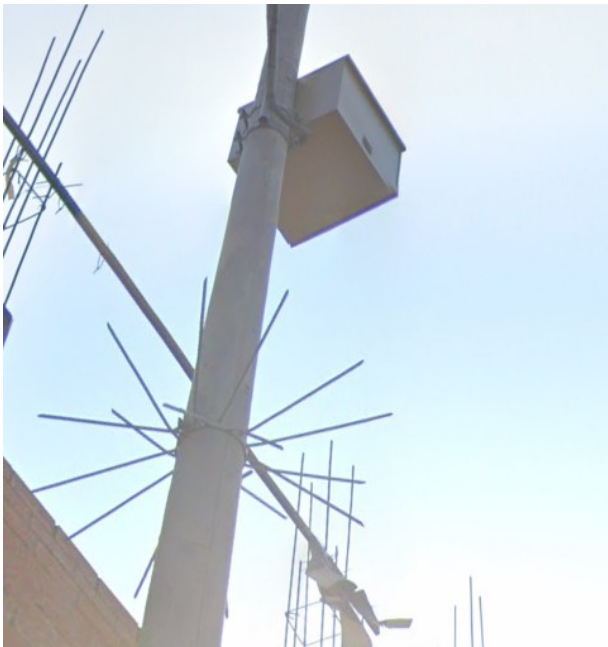
| Existe Corona Antiescalatoria: | BUENO |

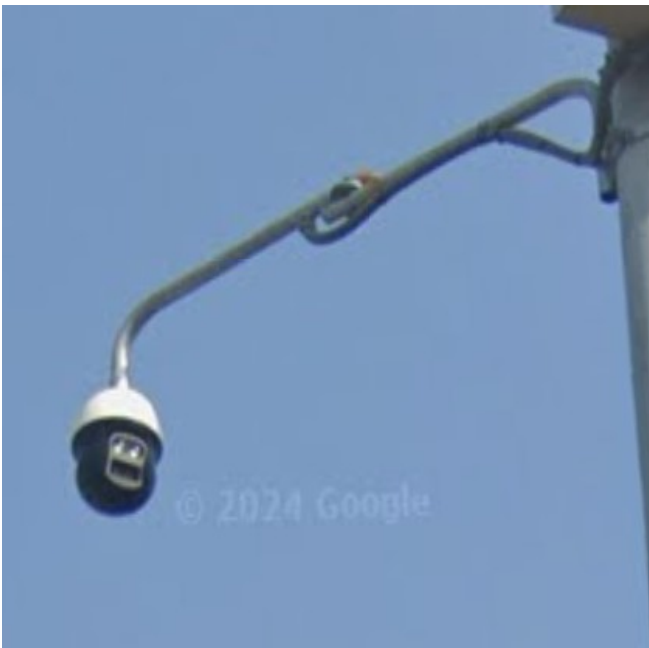
| Estado Brazo de Soporte: | BUENO |

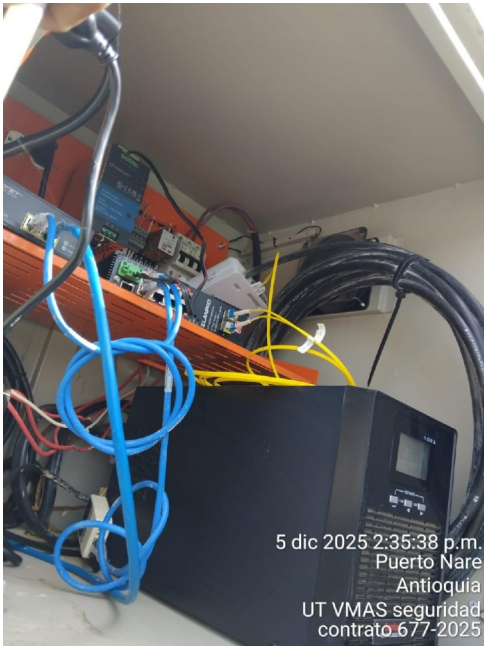
| Foto UPS | |

| Estado UPS: | MALO |
| Estado Baterías UPS: | MALO |

| Requiere UPS: | SI |
| Tipo de UPS requerida: | UPS_1_5 |
| Observaciones UPS: | Se requiere cambiar UPS ya que se encuentra sin autonomia al momento de |
| Requiere Baterías UPS: | SI |
| Tipo de Baterías UPS requeridas: | UPS_1_5 |

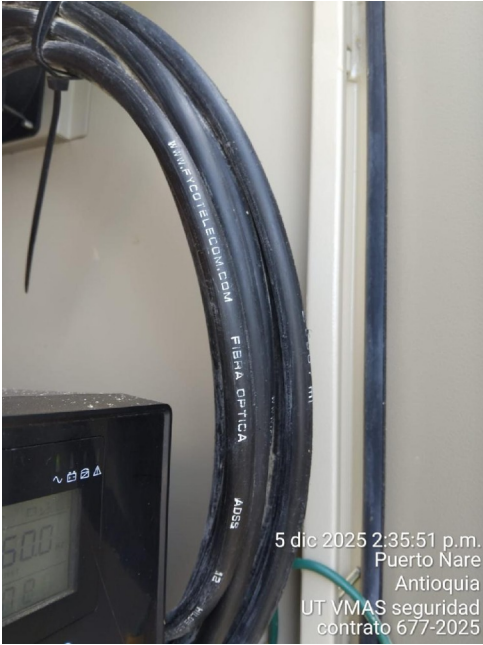
| 🌐 FIBRA ÓPTICA MONOMODO 24 HILOS | |
|---|---|
| Estado Fibra Óptica: | BUENO |

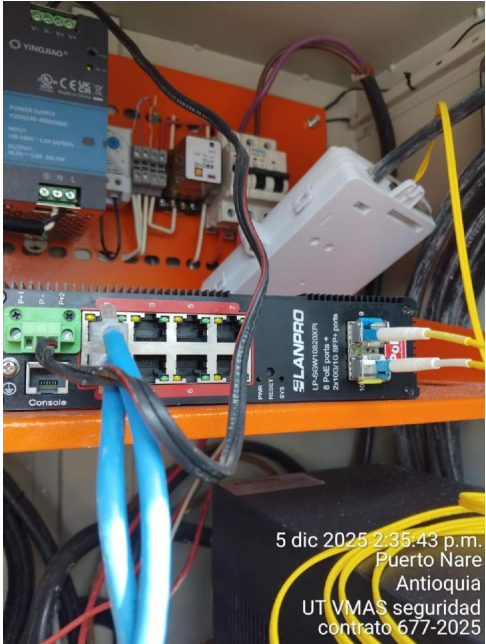
| Estado Switch: | BUENO |

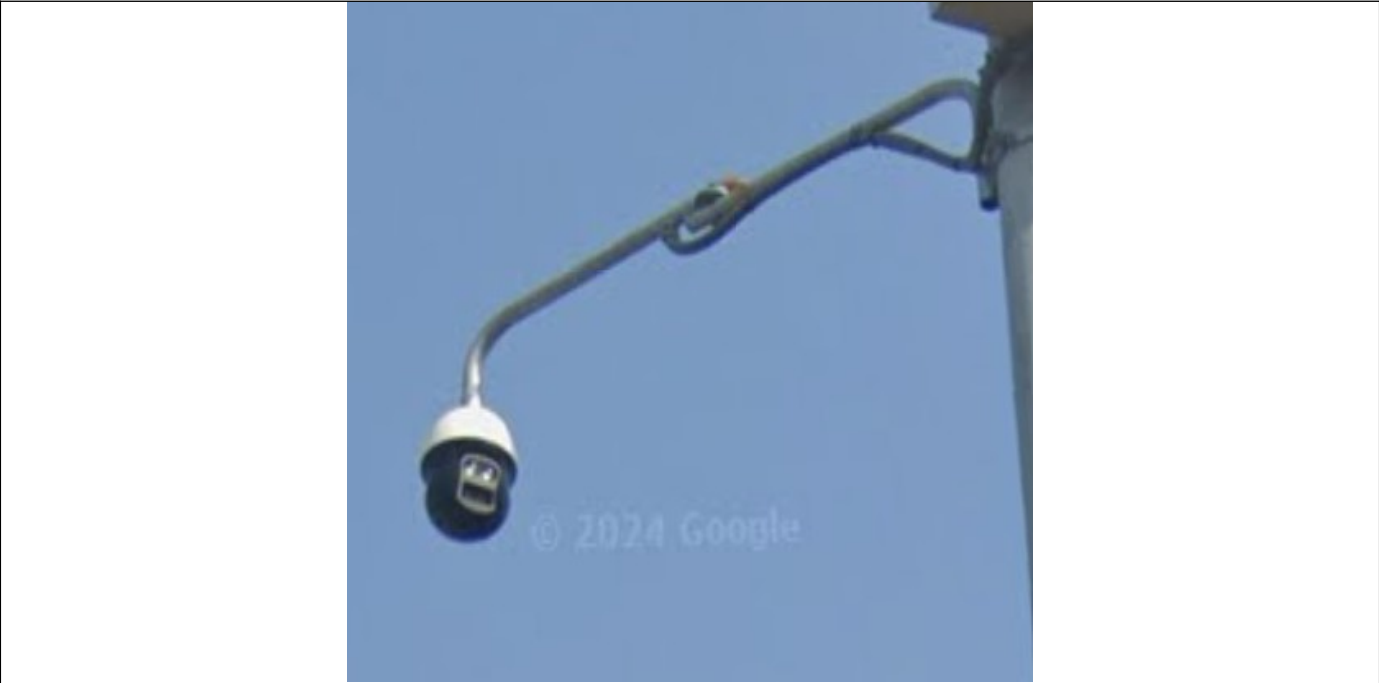
| Tipo de cámara | PTZ |
| Estado de la cámara | BUENO |
