| Operador | UNION TEMPORAL VMAS SEGURIDAD 2024 |
| Contrato disponible | 170_2026 |

| Dirección del punto / sector | Autoservicio Las 3B N |

| Información Ubicación CCTV | Cámara 3: Parque la Sierra |

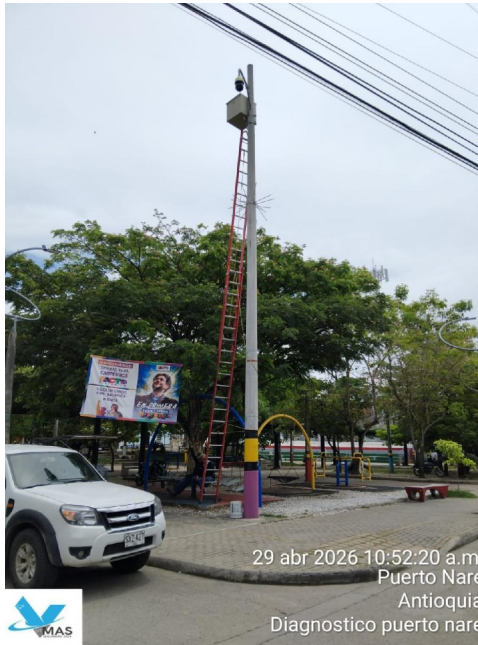
Estado en el que se encuentra el anclaje:

BUENO

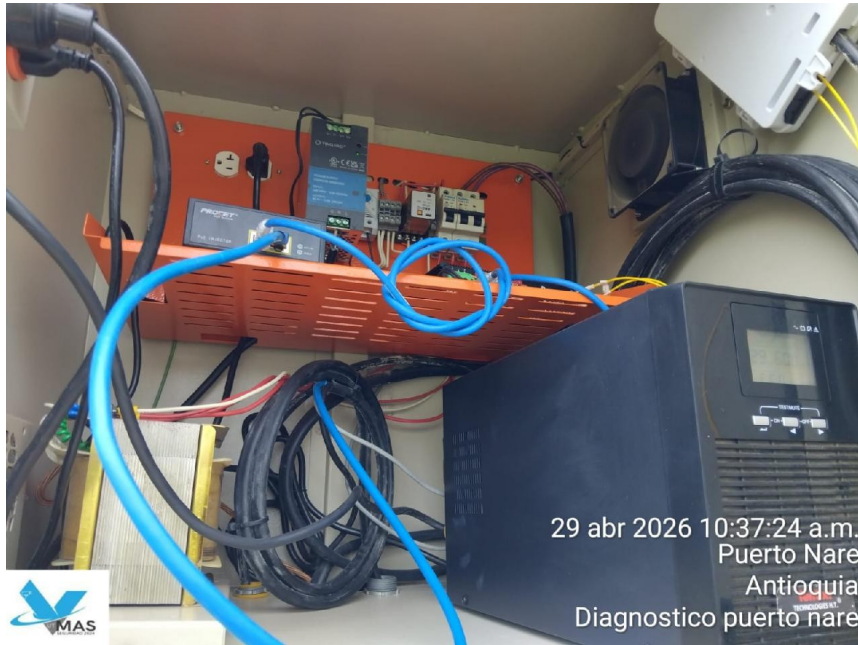
BUENO

Gabinete se encuentra en buen estado

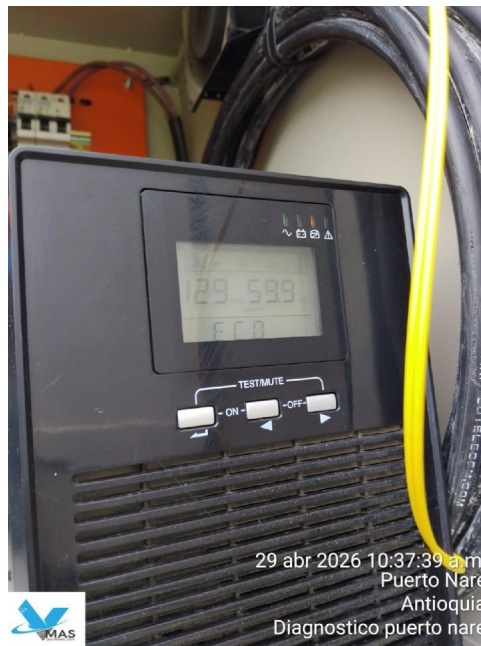
Foto UPS

| Estado UPS: | MALO |

| Observaciones UPS: | Se requiere cambiar UPS ya que se encuentra sin autonomia al momento de |
| Estado Baterías UPS: | MALO |

| Requiere UPS: | SI |
| Tipo de UPS requerida: | UPS_1_5 |
| Requiere Baterías UPS: | SI |
| Tipo de Baterías UPS requeridas: | UPS_1_5 |

| Ingrese observaciones generales y detalles identificados en el proceso de diagnostico | Se requiere amtenimiento preventivo al PVV y realizar cambio de UPS. |

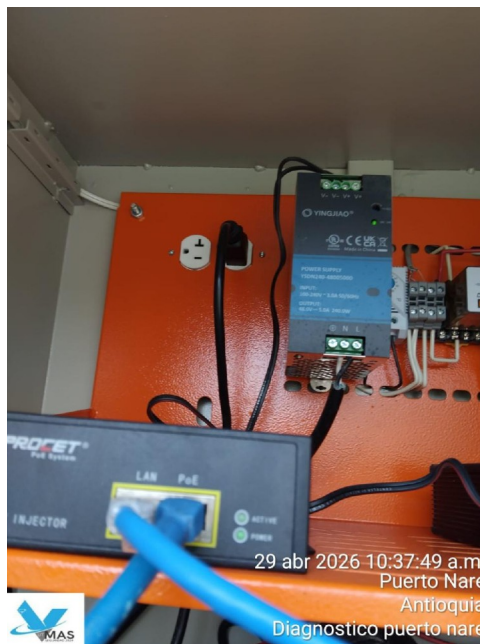
| Estado Inyector PoE: | BUENO |

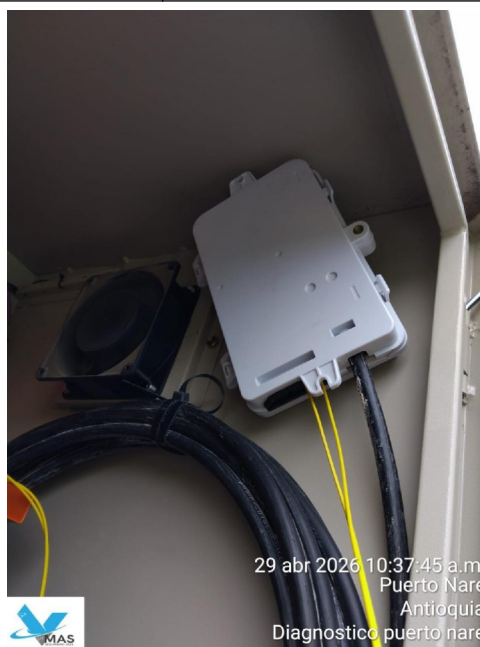
| Estado Patch Cord: | BUENO |

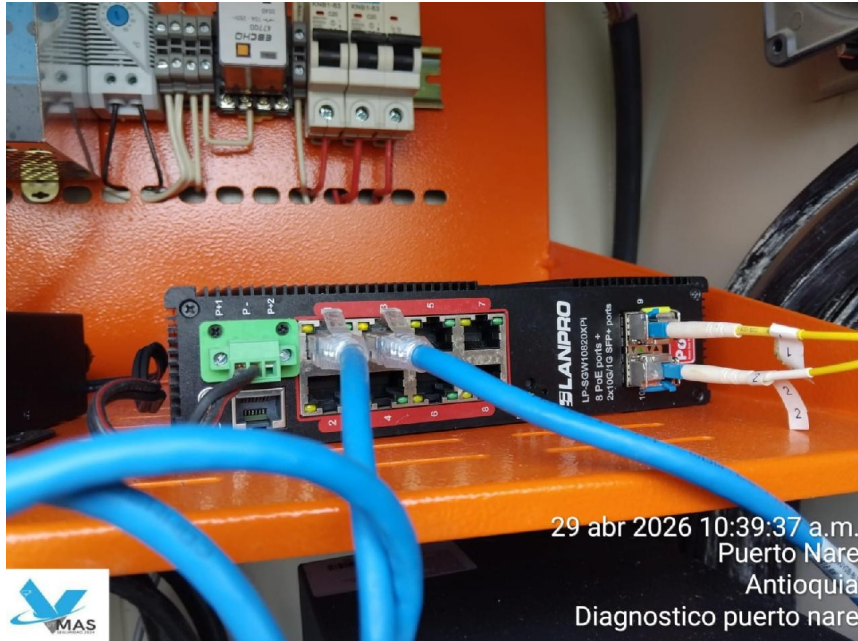
| Estado Switch: | BUENO |

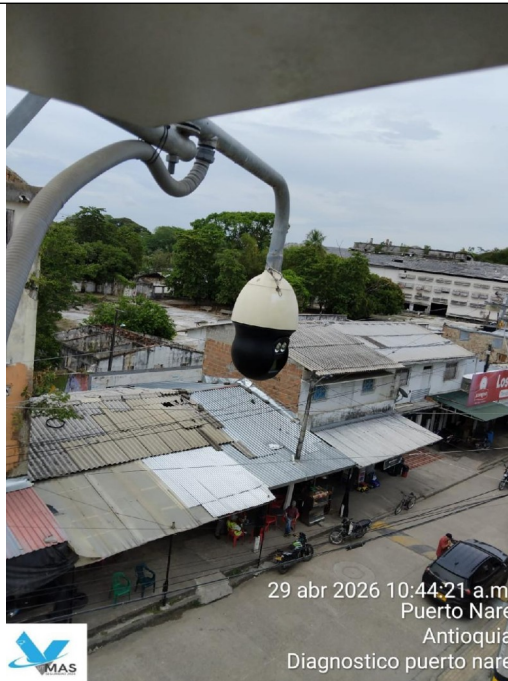
| Tipo de cámara | PTZ |
| Estado de la cámara | BUENO |
