**FICHA TÉCNICA DIAGNÓSTICO  
MANTENIMIENTO  
Proyecto Tasa de Seguridad**

| Fecha diagnóstico | 14/08/2026 |
| Dirección del punto / sector | Autoservicio Las 3B N |

| Información Ubicación CCTV | Cámara 4: CIC La Sierra |

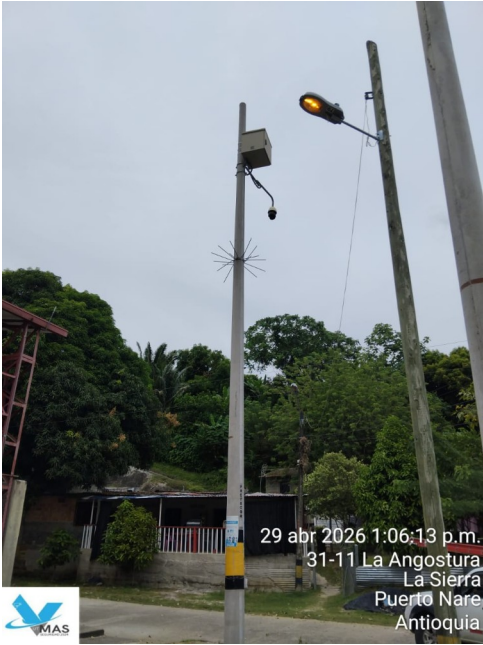
| Estado en el que se encuentra el anclaje: | | BUENO |

| Requiere Cambio de anclaje: | | NO |

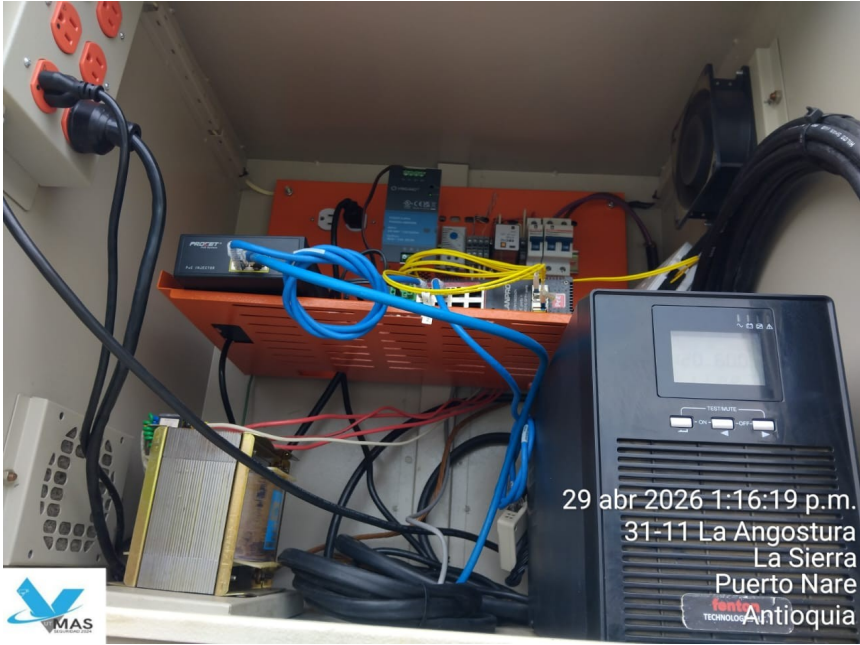
| Existe Gabinete Metálico: | | BUENO |
| Observaciones Gabinete: | | Gabinete se encuentra en buen estado |

| Requiere Gabinete Metálico: | | NO |

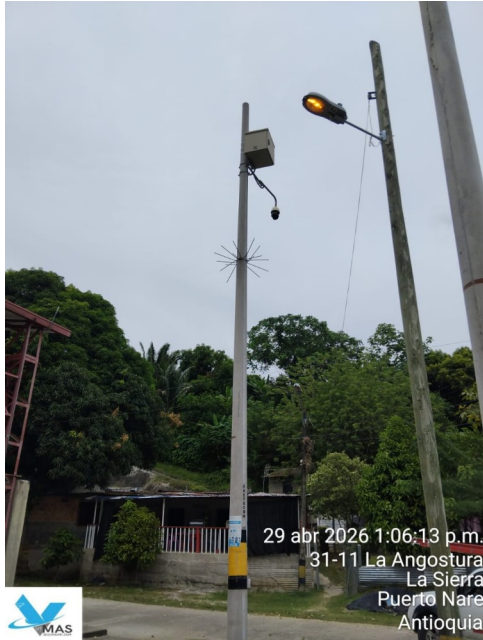
| Existe Corona Antiescalatoria: | BUENO |

| Requiere Corona Antiescalatoria: | NO |

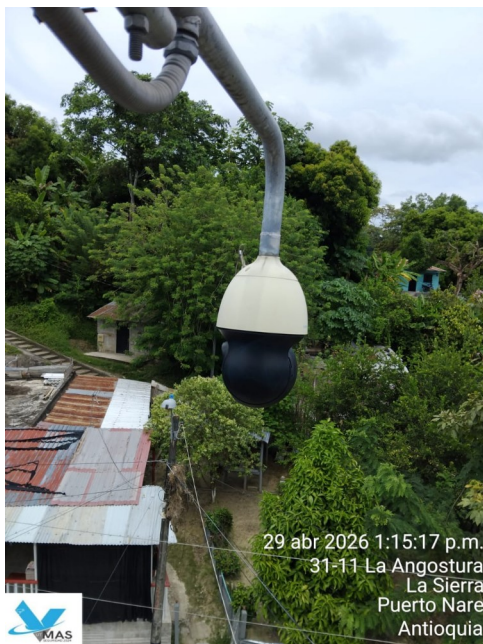
| Estado Brazo de Soporte: | BUENO |

| Requiere Brazo de Soporte: | NO |

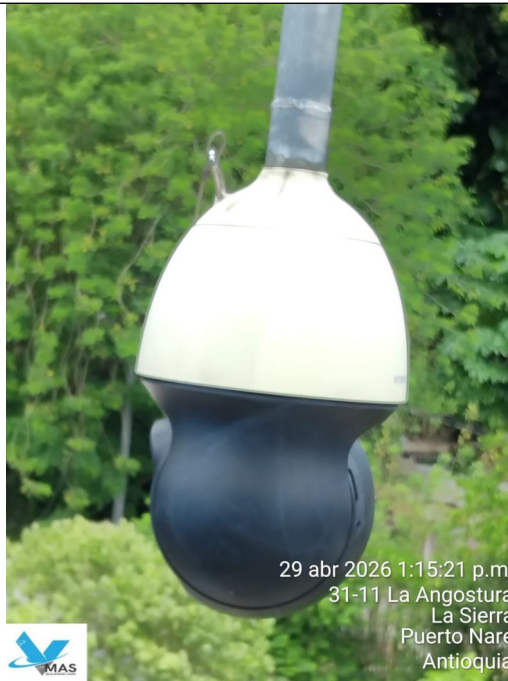
| Tipo de cámara | PTZ |
| Estado de la cámara | BUENO |

| ¿Requiere Cámara? | NO |
