| | <b>FICHA TÉCNICA DIAGNÓSTICO<br/>MANTENIMIENTO</b><br><b>Proyecto Tasa de Seguridad</b> | <br>GOBERNACIÓN DE ANTIOQUIA<br>República de Colombia |

| Municipio | Puerto Nare |
| Dirección del punto / sector | Carrera 2 49 2-100, Puerto Nare, Antioquia |

| Información Ubicación CCTV | Poste #1 Cámara 1: El Parque |

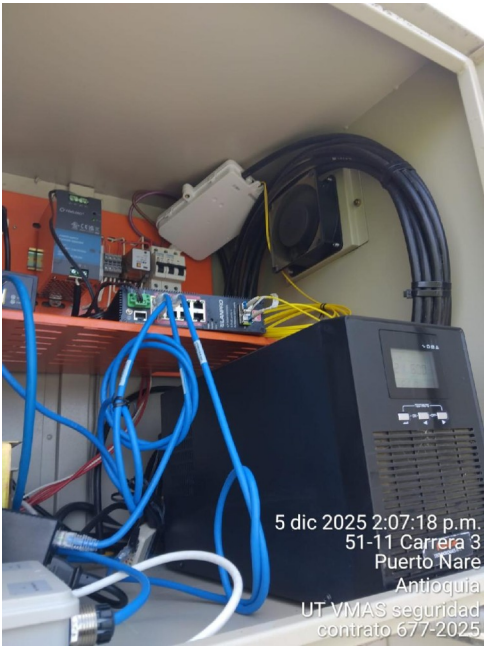
| Estado en el que se encuentra el anclaje: | BUENO |

| Requiere Cambio de anclaje: | NO |

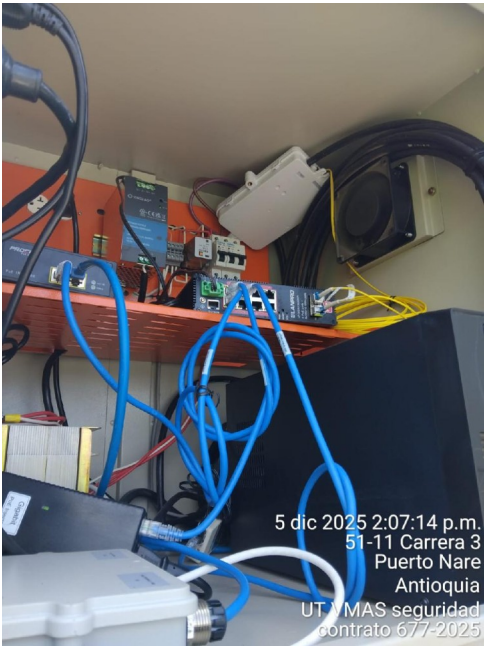
| Existe Gabinete Metálico: | BUENO |
| Observaciones Gabinete: | Gabinete se encuentra en buen estado |

| Requiere Gabinete Metálico: | NO |

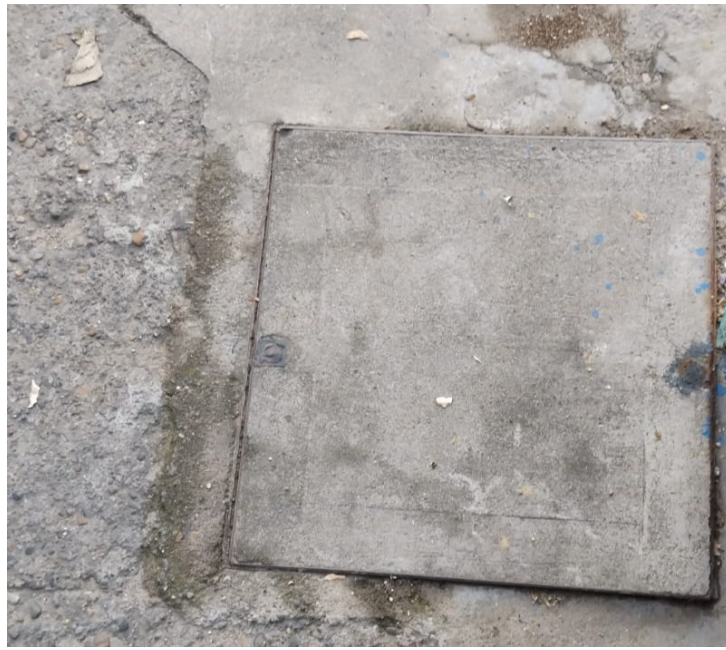
Foto SPT

| Estado SPT: | BUENO |

| Requiere SPT: | NO |

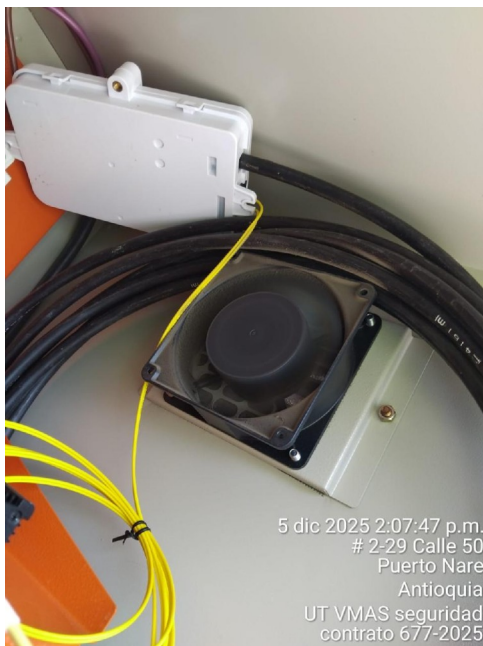
| Estado Fibra Óptica: | BUENO |

| Requiere Fibra Óptica: | NO |

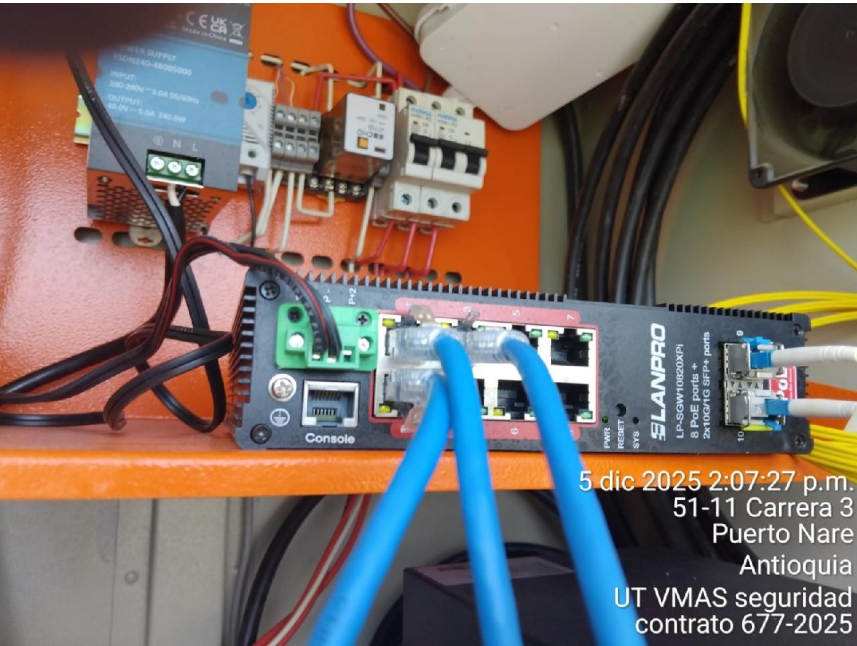
| Estado Switch: | BUENO |

| Requiere Switch: | NO |

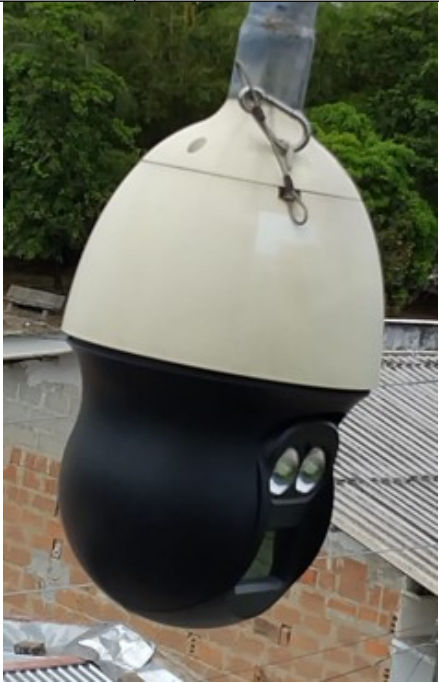
| Tipo de cámara | PTZ |
| Estado de la cámara | BUENO |

| ¿Requiere Cámara? | NO |
